# SELLES-SUR-CHER (*Loir-et-Cher*)

Château

Croisées

Vers 1612

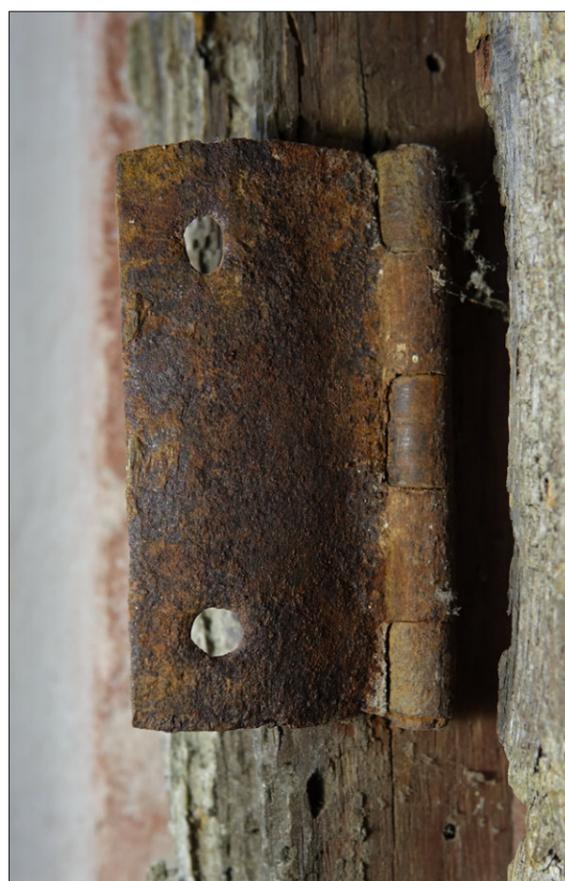
Fig. E.5. Fiche à cinq nœuds à broche rivée  
(détail d'une aile)

La rotation des vantaux vitrés et des volets est assurée par des fiches à cinq nœuds à broche rivée. Le marché passé avec un serrurier parisien nous a amené tout naturellement à rechercher un marquage de ces fiches qui aurait indiqué une provenance stéphanoise et un emploi précoce de ces fiches réalisées en série dans cette région<sup>6</sup>. L'estampille est généralement frappée sur l'aile à deux nœuds. Nous avons pu tester deux de ces ailes sur des parties dégradées de la croisée et sur un vantail de porte, mais aucune n'était marquée (fig. E.5).

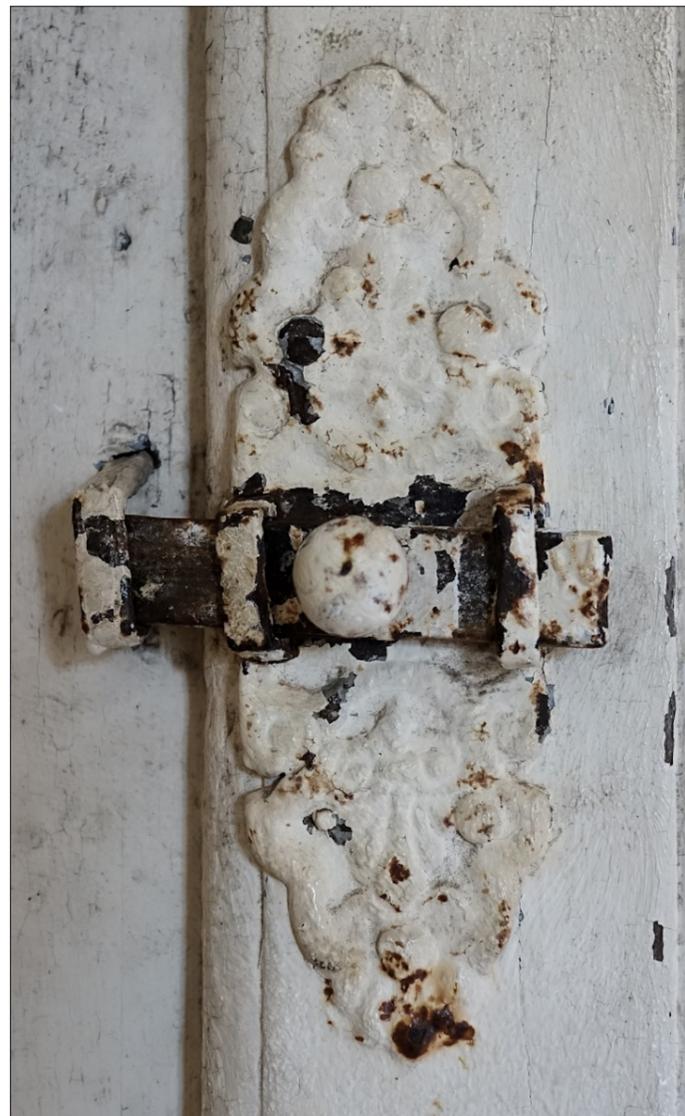
Fig. E.6. Targette (communs du château)

Pour ces croisées, nous disposons heureusement du marché passé le 13 février 1612 entre Philippe de Béthune et Robert Le Conte, serrurier demeurant rue Saint-Martin à Paris<sup>7</sup>. Le marché est peu détaillé pour les croisées, mais il précise toutefois qu'il sera fourni « chacune ferrure des croisées à six guichets estant de relief » pour le prix de quinze livres, et « la ferrure non de relief des autres croisées » pour dix livres, ainsi que « chacune verge de vitres tant grandes que petites » pour deux sous. La croisée étudiée relève évidemment de la deuxième catégorie puisque ses targettes sont du modèle le plus simple et qu'elle comprend bien six volets, soit six guichets. Le prix de dix livres comprenait la fourniture de vingt-quatre fiches, vingt-quatre targettes et six pattes à sceller, les vergettes étant comptées à part. Nous verrons plus loin qu'il en fallait douze pour cette croisée. Le modèle élémentaire de targette justifié par son emplacement dans un passage pouvait céder la place à un type plus orné et en relief dans les pièces de réception. Nous n'avons retrouvé aucune trace d'une telle serrurerie dans les pavillons Béthune et Sully. Il subsiste toutefois dans les communs deux targettes empâtées par les couches de peinture qui pourraient bien provenir de cette commande, leur style étant conforme aux productions de l'époque (fig. E.6).
