SENS-DE-BRETAGNE (Ille-et-Vilaine)

Manoir de la Vallerie

Croisée

1649

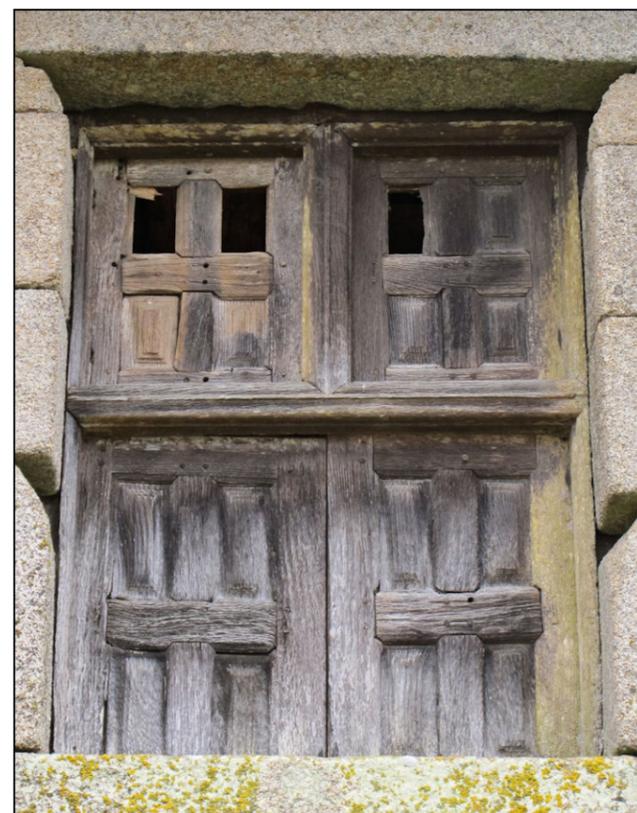
Ce petit châssis montre deux des trois caractéristiques propres aux croisées bretonnes des XVI^e et XVII^e siècles¹, à savoir une division en trois compartiments et une absence de vantaux vitrés. La réalisation des bâtis des volets avec des éléments de fort équarrissage, troisième trait significatif de ces ouvrages, n'est pas ici remarquable, même si la place occupée par les panneaux reste modeste. Plus original est le retour de la moulure du meneau et du croisillon en périphérie de son bâti dormant. Nous verrons qu'il permet d'avoir une pièce d'appui « naturelle » encore peu employée à cette époque.

Il est constitué d'un cadre divisé par un croisillon et un meneau partiel formant trois compartiments. Cette spécificité bretonne a été largement montrée dans nos études précédentes pour ne pas y revenir. Le croisillon est situé à 55 centièmes du bas de la croisée. Il est mouluré, comme le meneau, de deux gros quarts-de-rond séparés par un filet. On notera que le profil de cette moulure est très irrégulier et notamment sous le croisillon où il prend une forme très ventrue (fig. 2.7 et coupe E.E du plan n°5). Ce quart-de-rond se retourne en périphérie du dormant et recouvre le linteau, les tableaux et l'appui de la fenêtre. Il forme ainsi sur ce dernier élément une pièce d'appui « naturelle » qui limite les infiltrations d'eau. La dégradation quasi systématique de cet élément fortement exposé aux intempéries ne facilite pas les analyses mais, au vu des exemples conservés, on peut penser qu'il n'était pas réalisé sur les croisées sans moulure périphérique de cette époque en Bretagne. Les destructions sont trop nombreuses pour mesurer aujourd'hui l'emploi des croisées comparables à la Vallerie qui offraient, peut-être involontairement, une meilleure étanchéité à l'eau. Seuls quelques exemples de la seconde moitié du XVII^e siècle en témoignent encore à l'ancien couvent des Dominicaines à Dinan, dans deux maisons des rues de la Corne de Cerf à Saint-Malo et de la Filanderie à Bécherel (étude n°35007), au château du Lou du Lac à la Chapelle-du-Lou-du-Lac (étude n°35012) ainsi qu'au prieuré Saint-Magloire à Léhon (fig. E.1).

Ils sont composés d'un bâti assemblé à tenons et mortaises non traversées, lequel est séparé par un montant et une traverse intermédiaires qui délimitent quatre panneaux. L'ensemble est régulier et s'oppose quelque peu aux volets constitués d'éléments de fort équarrissage qui n'en possèdent qu'un², même si dans les deux cas les panneaux occupent un espace réduit³. A l'extérieur, les bâtis sont moulurés d'un quart-de-rond à deux carrés raccordé à l'onglet et les panneaux d'une plate-bande à plusieurs profils (un filet en pente et une doucine⁴). L'intérieur est traditionnellement sobre : bâtis moulurés d'un quart de rond en périphérie et panneaux à glace.

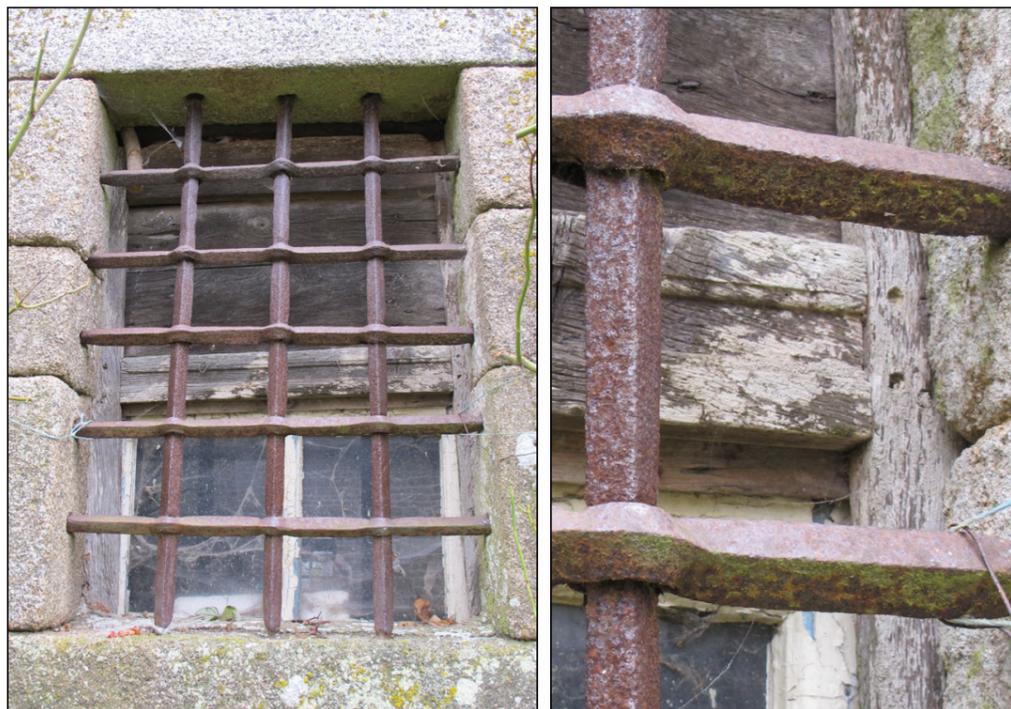
Fig. E.2. Fenêtre du rez-de-chaussée de la façade ouest

Deux autres fenêtres, qui éclairent le premier niveau, conservent des vestiges de châssis (fig. E.2 et E.3). Dans les deux cas, il s'agit d'un bâti dormant séparé par une traverse qui délimite deux compartiments superposés. Cette traverse présente un large élégi bordé par un quart-de-rond. A l'intérieur, les dormants présentent une feuillure pour accueillir des ouvrants à recouvrement.

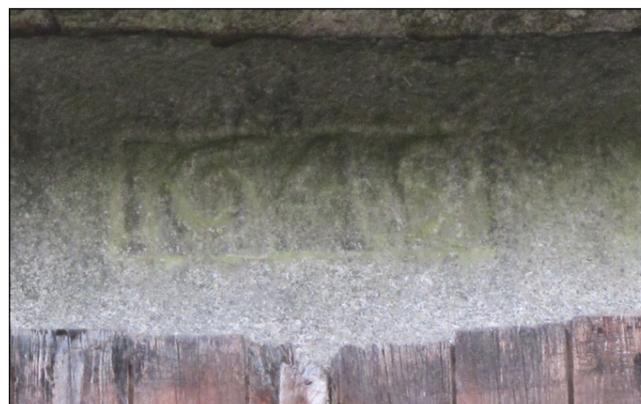
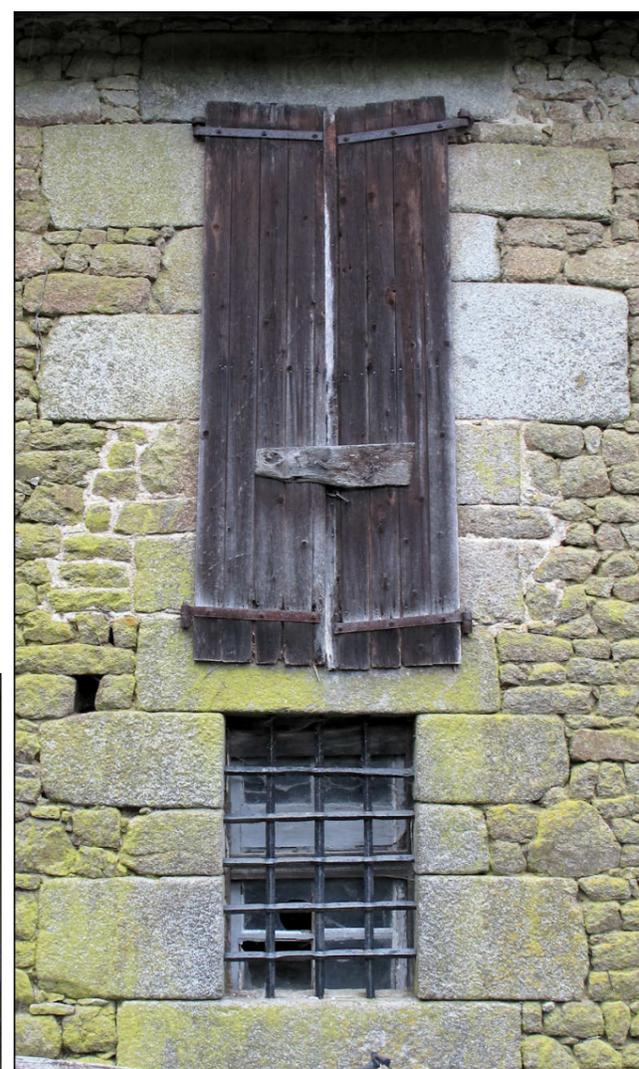
Fig. E.3. Deux fenêtres superposées de la façade est.

Sur le linteau de celle de l'étage, transformée en porte, figure le millésime « 1649 »

La grande pièce du premier étage est éclairée par deux fenêtres opposées. La première, à l'ouest, correspond à la croisée étudiée. La seconde, à l'est, qui présente le même gabarit et la même facture, porte la date de 1649 sur son linteau. Les caractéristiques de la croisée du manoir de la Vallerie et plus particulièrement son bâti dormant mouluré en périphérie permettent de la mettre en corrélation avec cette date et de la retenir pour sa réalisation.
