SEVIGNY (Orne)

Manoir de Chiffreville

Croisées

Premier quart du XVII^e s.

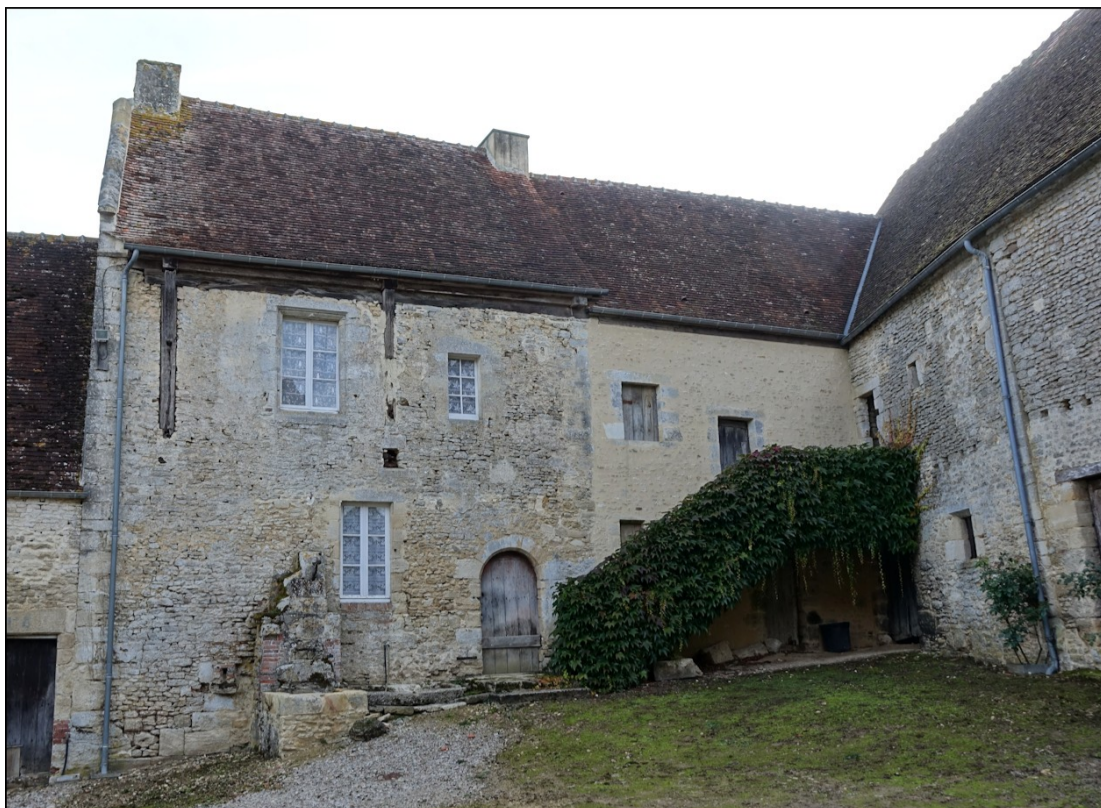
Fig E.2. Vue de l'angle sud-est depuis la cour. A gauche, puis à droite en retour, les deux logis du XV^e siècle, le second étant le plus ancien (le tuyau de descente de la gouttière dissimule sa chaîne d'angle). En prolongement du premier, le bâtiment de liaison entre les deux logis (mur restauré).

Le manoir de Chiffreville est constitué de bâtiments regroupés autour d'une cour selon un plan classique en U. L'ensemble est harmonieux, mais il est le fruit d'une édification complexe dont les éléments les plus anciens correspondent, semble-t-il, à deux logis dans l'angle sud-est de la cour (fig E.1 et E.2). Si ces bâtiments peuvent être datés au moins du XV^e siècle par leurs cheminées monumentales, c'est une campagne de modernisation bien postérieure pour réunir ces deux logis qui nous intéresse ici et durant laquelle deux grandes fenêtres sont ouvertes ou remaniées à l'étage de la façade est (fig. 1.1). Probablement réalisées durant le premier quart du XVII^e siècle, elles conservent en partie leur croisée de bois d'origine. Elles nous permettront, pour la première fois, de montrer la persistance des croisées arasées au début du XVII^e siècle, type décrit par Mathurin Jousse¹ en 1627 et remplacé ailleurs par les croisées à recouvrement plus simples à réaliser. Au-delà, nous verrons que leur vitrerie est disposée selon un type peu courant pour cette région.

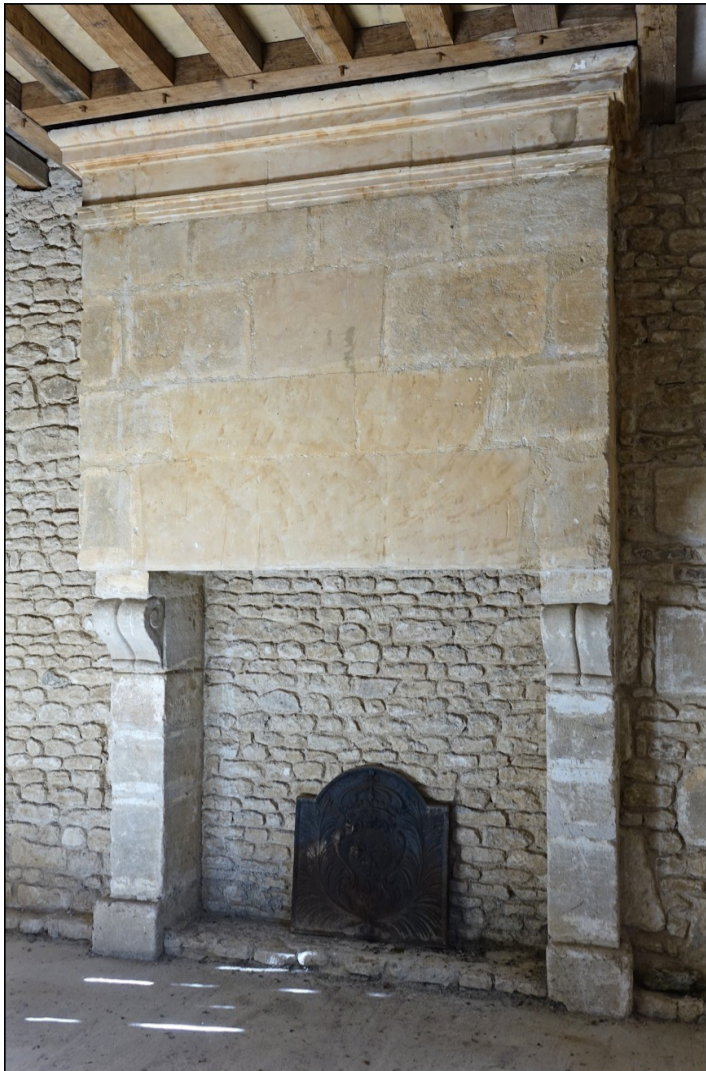
Fig. E.3. Cheminée de la pièce éclairée par la croisée A. A noter qu'elle a été remontée ainsi que le mur qui la soutient lors d'une récente restauration.
