Planche n°4 - Croisée P.1.2

Etude n°61016

SAINT-AUBIN-DE-BONNEVAL (61)

Château de Bonneval

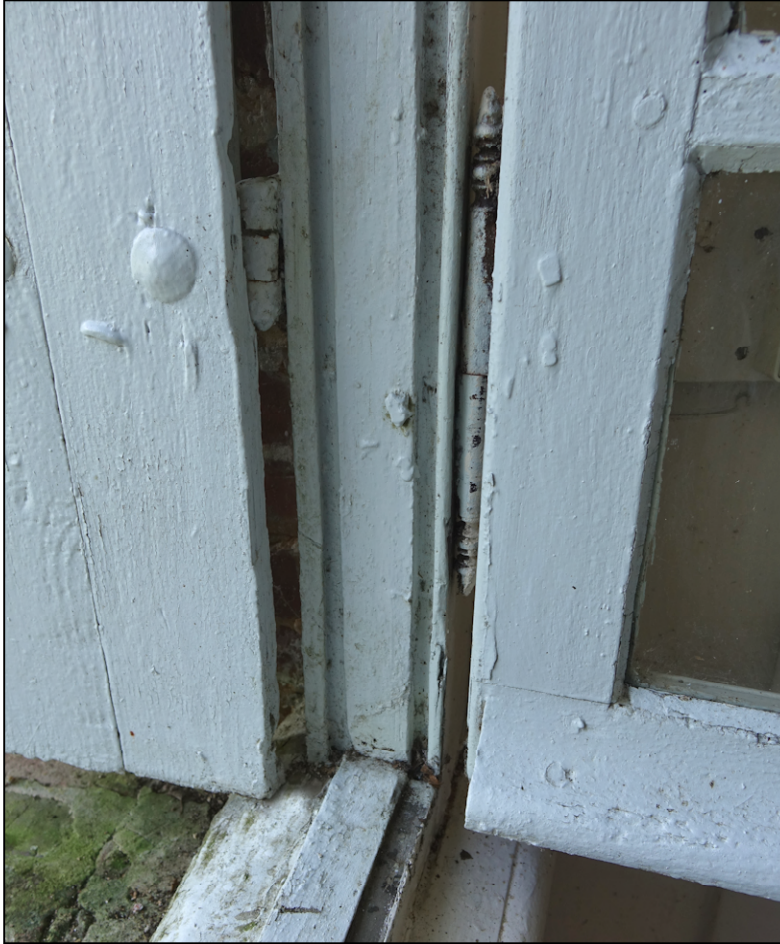
Fig. 4.1. Pied du bâti dormant

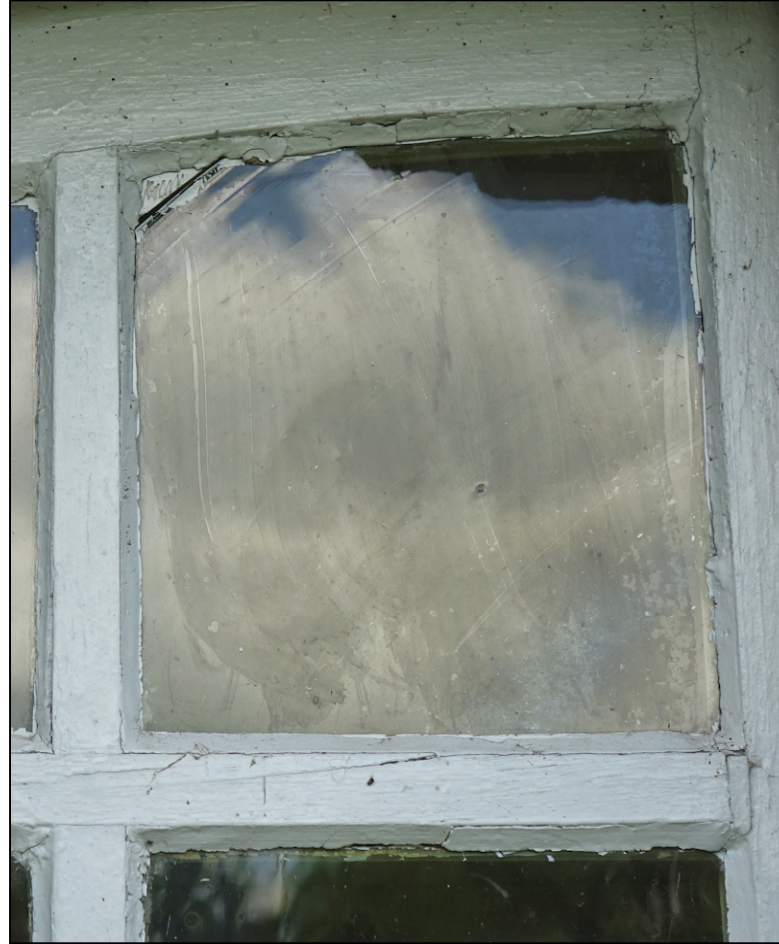
Fig. 4.2. Carreau avec un bourrelet périphérique

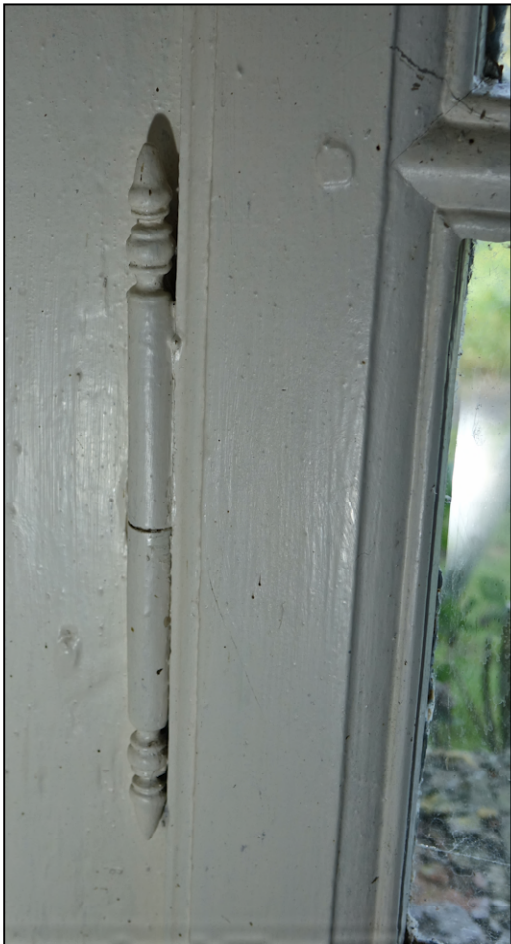
Fig. 4.3. Fiche à vases

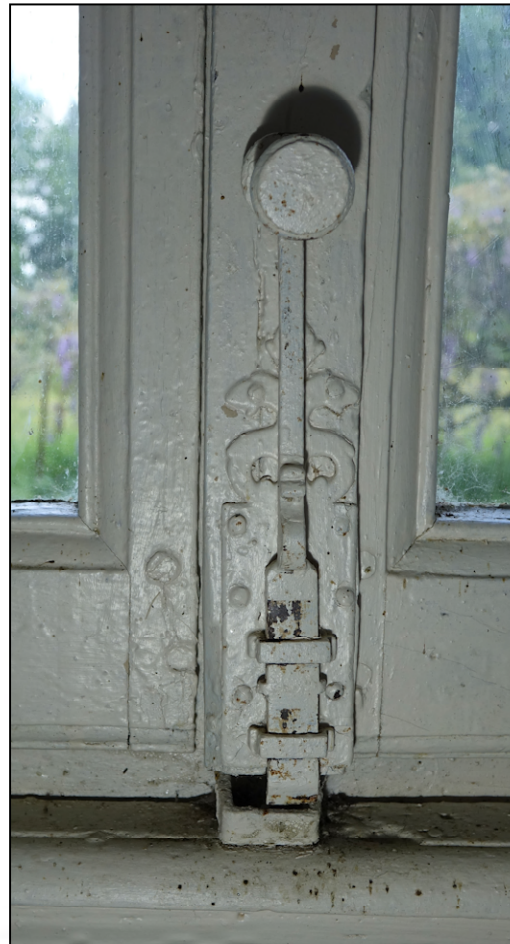
Fig. 4.4. Verrou

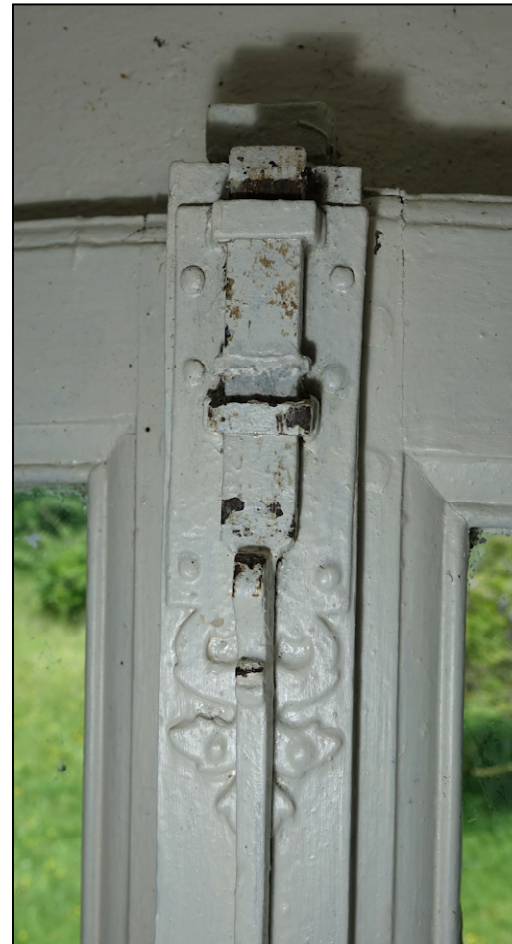
Fig. 4.5. Verrou

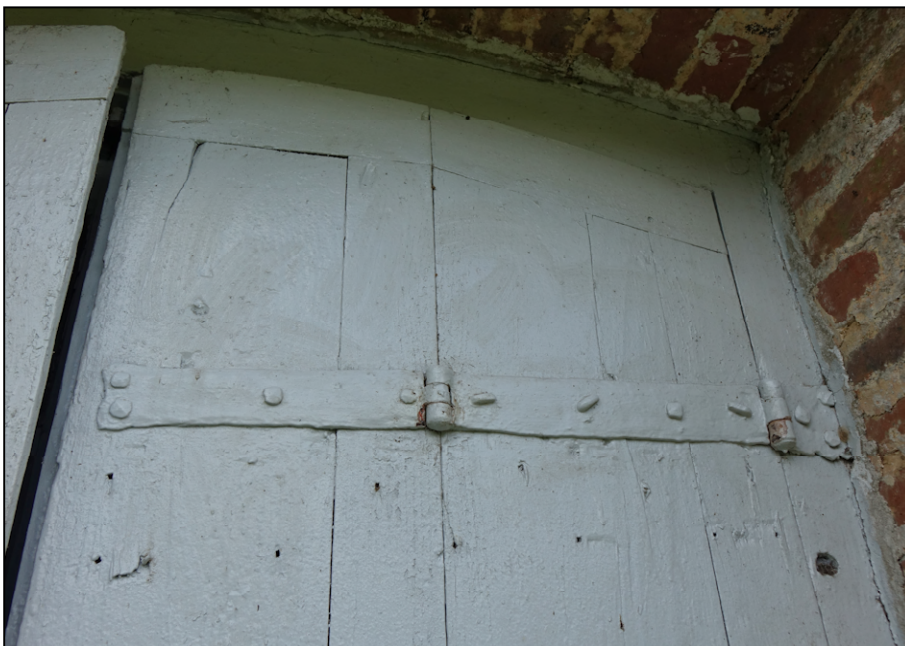
Fig. 4.6. Ferrure d'un contrevent

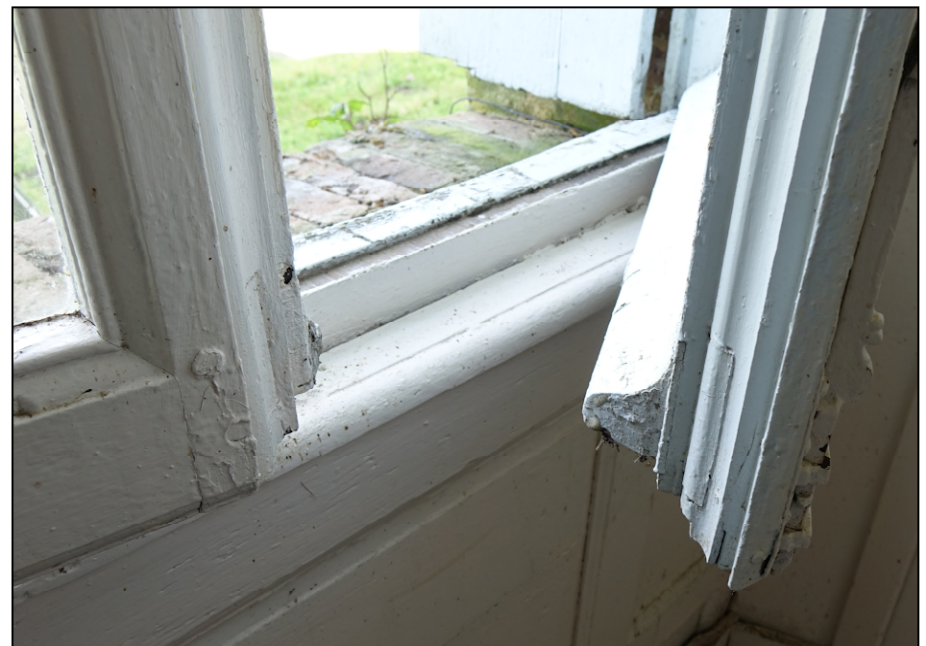
Fig. 4.7. Battants du milieu
