SAINT-BRICE-EN-COGLÈS

Château du Rocher-Portail

Croisées

Dernier quart du XVII^e siècle

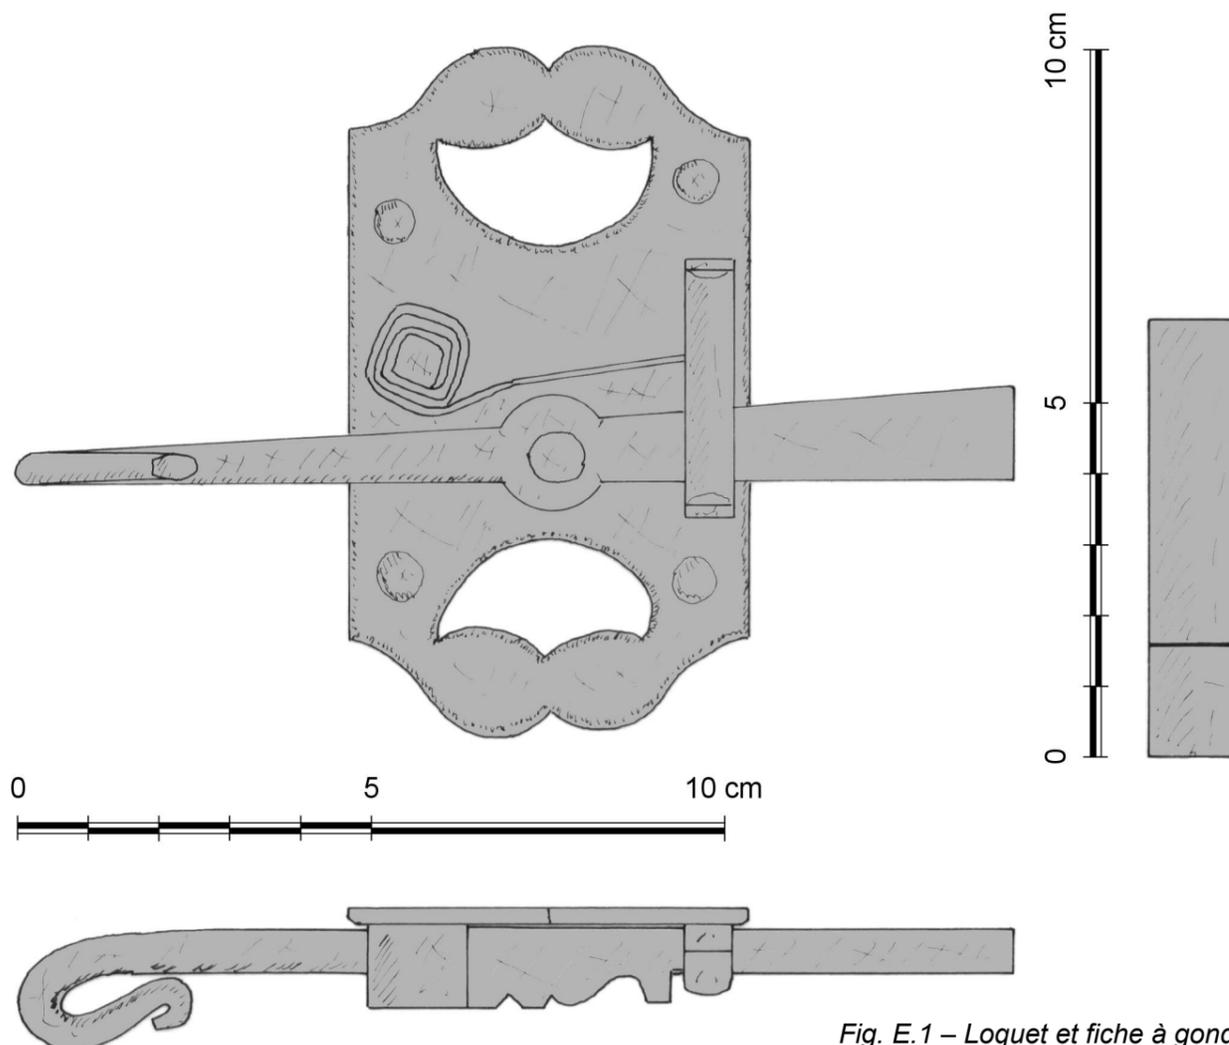
Fig. E.1 – Loquet et fiche à gond

Les organes de fermeture des volets des six croisées conservées ont été déposés. Il en reste heureusement un exemple sur un volet isolé (n°7). Il s'agit d'un loquet à ressort avec platine découpée en accolade et reperçée de deux croisants (fig. 1.5 et dessin ci-contre). Deux croisées (n°3 et n°4) laissent apparaître le spectre d'un dessin de platine différent, soit un simple rectangle vertical aux quatre angles rentrants en quart-de-cercle.

A la différence des volets des croisées plus anciennes de la galerie qui étaient ferrés avec des fiches à broche rivée, les volets reçoivent ici des fiches à gond. La première mention de ces fiches est donnée par Mathurin Jousse dans son *Art du Serrurier* publié en 1627⁵. Les volets du bas étaient ferrés sur deux ou trois fiches (voir tableau ci-dessus).

La datation de ces croisées aux caractéristiques peu marquées reste délicate. Le dessin de leur loquet et le chevillage décalé des assemblages de leur bâti dormant, alors que les volets, eux, restent en chevillage aligné aux arasements, nous incitent toutefois à les dater du dernier quart du XVIIe siècle. Dans la troisième étude consacrée au Rocher-Portail, nous verrons un type de croisée réalisé à la fin du XVIIe siècle ou au début du suivant. Il n'est pas impossible que les sept croisées de la galerie aient été fabriquées à la même période dans une même campagne de travaux. Leur simplicité et certaines de leurs caractéristiques communes (fiches à gond, vantaux à recouvrement, chevillage décalé des bâtis dormants) pourraient le laisser penser.

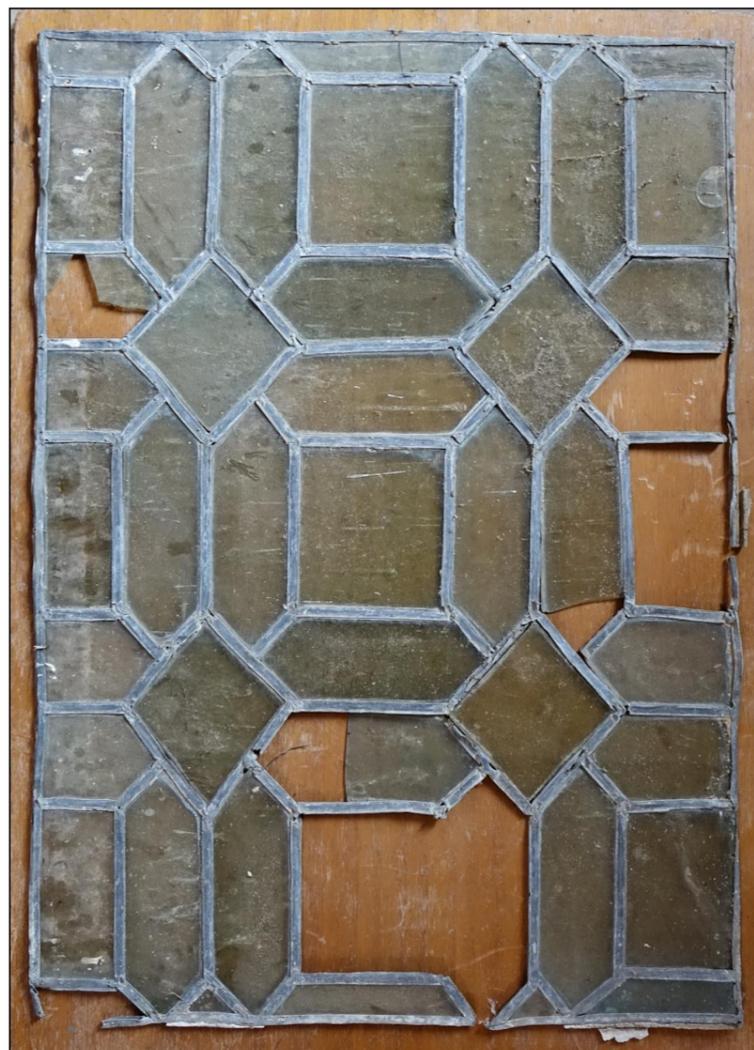
Fig. E.2 – Vestige d'une vitrerie à bornes doubles en pièce carrée

Les cartes postales de la première moitié du siècle dernier figurent la seule croisée du milieu avec des vitreries à losanges. Plusieurs de ces panneaux de vitres sont conservés dans le pavillon d'extrémité de l'aile nord-ouest, mais leur verre est de facture récente et ne peut correspondre à la vitrerie d'origine. Dans les autres vitreries déposées et conservées dans le château, on peut également voir des panneaux de bornes doubles en pièce carrée d'une largeur d'environ 495 mm pour une hauteur de 658 mm, les carrés ayant plus ou moins 110 mm et les bornes 60 mm (plan n°3). Les compartiments vitrés de la croisée relevée ont une largeur de 480 mm pour une hauteur de 658 mm. On peut donc penser que ces vitreries à bornes doubles proviennent bien des croisées étudiées ici.
