# SAINT-BRICE-EN-COGLÈS

## Château du Rocher-Portail

### Croisées

*Début du XVIII<sup>e</sup> siècle*

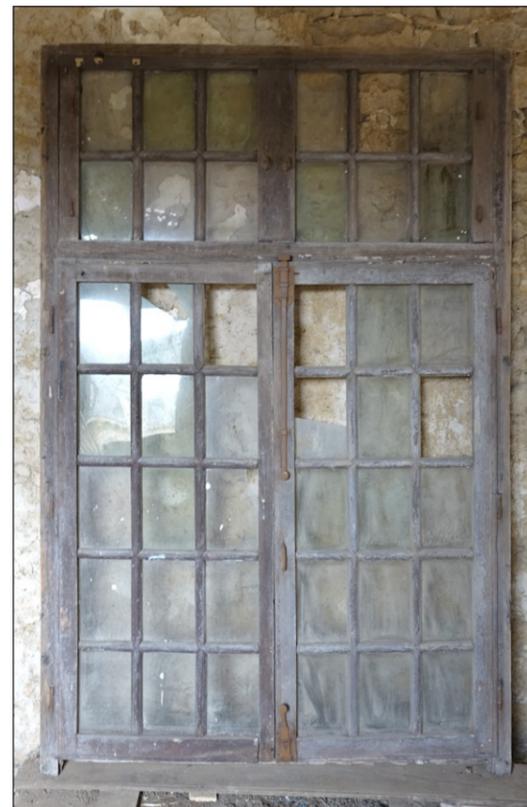
Cette étude est la troisième et la dernière consacrée aux croisées du Rocher-Portail. Il s'agit ici d'une croisée de fabrication simple à petits carreaux et à imposte fixe qui peut être datée du début du XVIII<sup>e</sup> siècle. Elle diffère donc largement des deux premières étudiées qui étaient de véritables croisées à trois compartiments, à simples volets de bois et à vitreries mises en plomb. Elle est aujourd'hui déposée et entreposée dans la galerie<sup>1</sup>.
