# SAINT-GERMAIN-LA-CAMPAGNE (Eure)

## La Valaiserie

### Croisée

1630

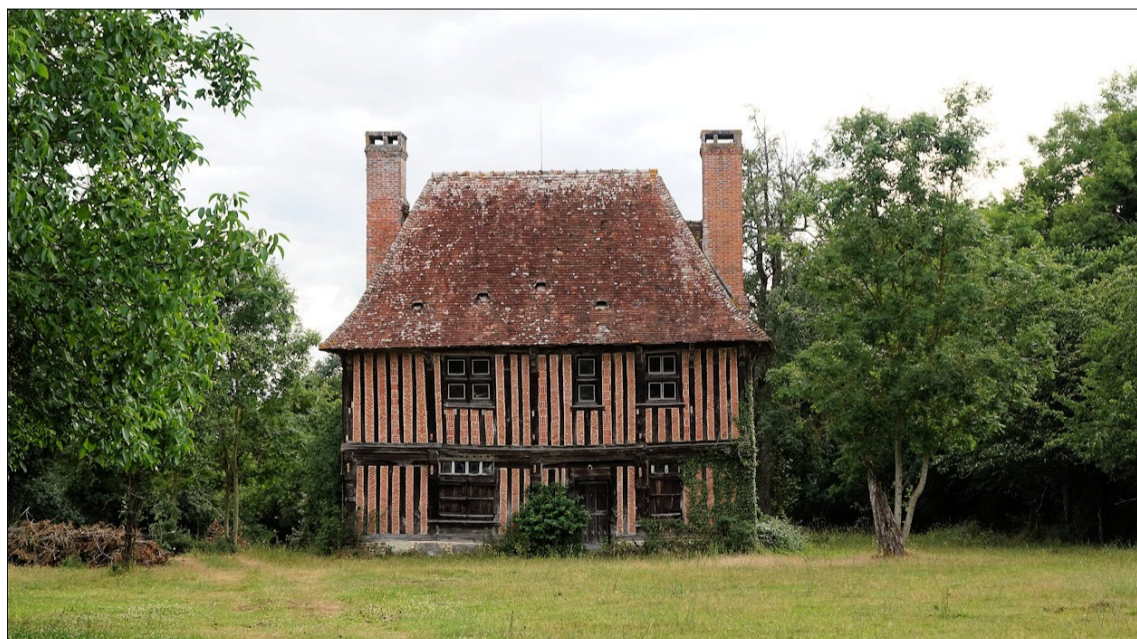
Fig. E.1. Le logis (façade antérieure)

L'unité apparente de ce manoir pourrait laisser penser qu'il a été construit d'un seul jet (fig. E.1). L'analyse de son pan de bois trahit pourtant une évolution infiniment plus complexe puisqu'il s'agit d'un logis réalisé au XVI<sup>e</sup> siècle, rallongé d'une travée et remonté sur le lieu au siècle suivant, sa charpente étant à l'occasion modifiée pour lui donner deux croupes. Ce profond remaniement est parfaitement daté par une console portant le millésime « 1630 » (fig. 1.2). C'est durant cette campagne de travaux que ses fenêtres primitives à meneau et croisillon assemblés dans le pan de bois ont été également modernisées pour les doter de croisées sur bâti dormant plus légères et plus performantes. Il n'en reste rien au rez-de-chaussée, mais de la grande croisée de l'étage en façade antérieure, il demeure un bâti dormant fortement remanié et quatre vantaux vitrés déposés et remisés lors de travaux récents pour renouveler ses châssis. Par contre, plus aucun volet ne subsiste dans le logis. Nous en proposerons cependant une restitution hypothétique d'après les autres boiseries réalisées en 1630.

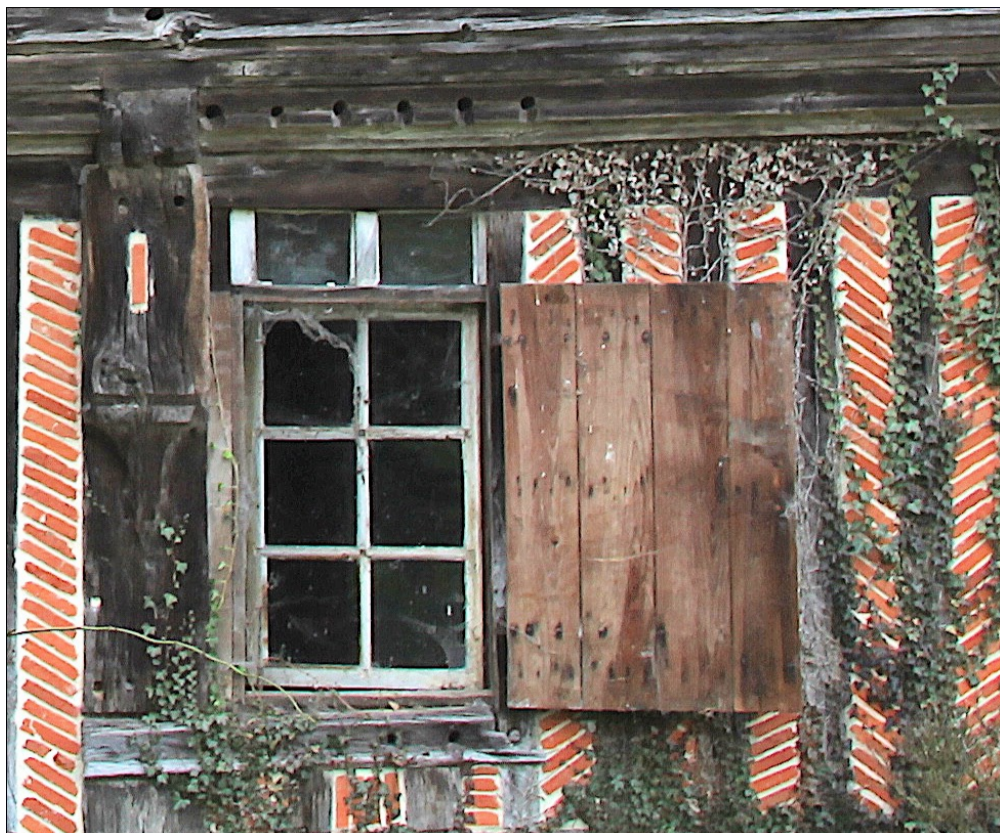
Fig. E.2. Le châssis du rez-de-chaussée  
Photo Yves Lescroart (détail)

Trois vantaux vitrés de ce type subsistent au rez-de-chaussée. Ils sont composés d'un bâti assemblé à tenons et mortaises non traversées. Ils sont en outre dépourvus de jet d'eau et divisés par un réseau de petits-bois établissant des carreaux de 302 par 282 mm (fig. E.2, fenêtre à vantail unique<sup>8</sup>). Au-delà de ces caractéristiques classiques, il est intéressant de détailler le profil de ces petits-bois et la façon de les raccorder. Ils sont composés aux deux faces d'un gros tore accosté de deux carrés (fig. E.4). Celui de l'intérieur n'a qu'une fonction décorative, alors que celui de l'extérieur recevait bien entendu les carreaux de verre. Il a à cet effet une saillie plus importante de 2 mm. Nous avons à plusieurs reprises<sup>9</sup> souligné l'avantage de ce profil qui permettait une meilleure évacuation de l'eau avant la généralisation du masticage. Les petits-bois sont raccordés entre-eux à petite plinthe, c'est-à-dire par un petit dé aligné sur le tore (fig. E.3). En périphérie, les vantaux reçoivent une feuillure aux deux faces pour retourner les carrés des petits-bois, la feuillure intérieure n'ayant qu'une fonction esthétique. Mais de façon plus étonnante, le menuisier a poussé cette recherche décorative jusqu'à ajouter sur le bâti, à chacun de ses angles et à la pénétration des petits-bois, des petits dés saillants, dont il ne reste que les emplacements.

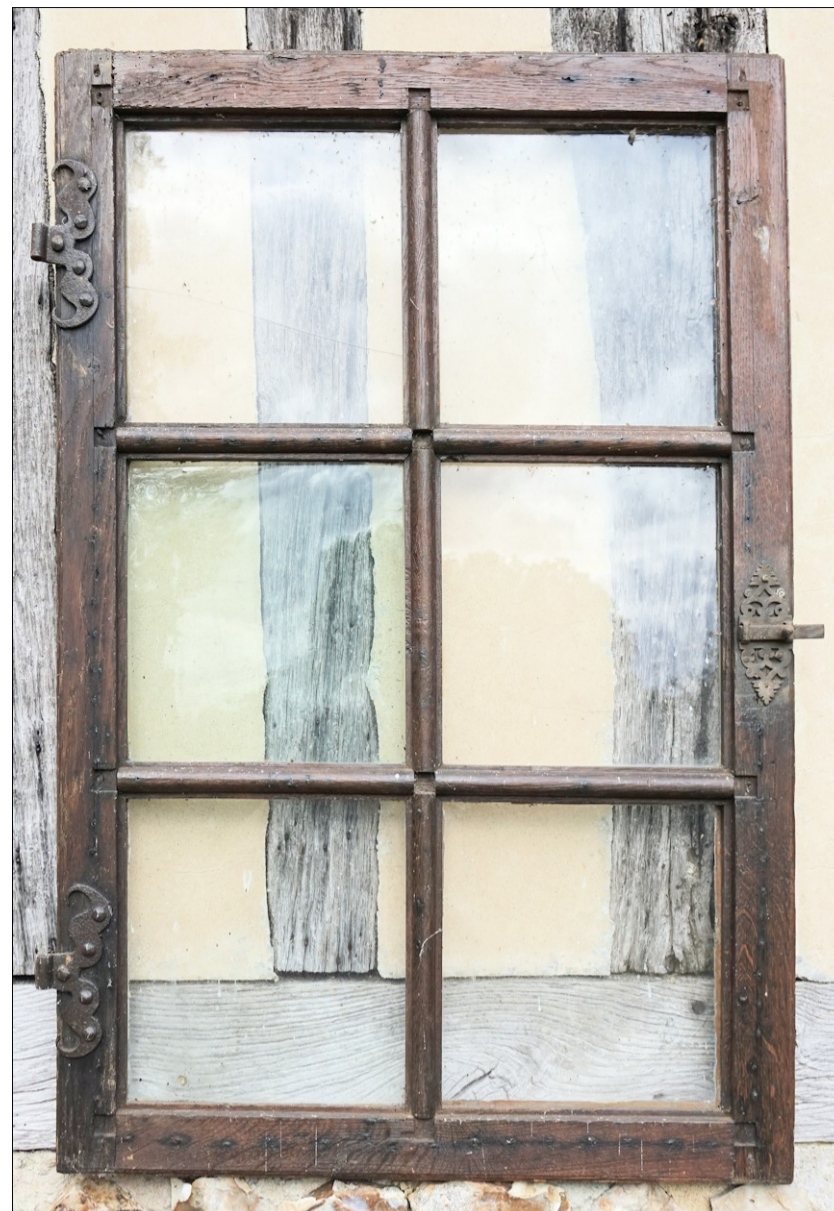
Fig. E.3. Le châssis (vue intérieure)
