Région de SAINT-LÔ (Manche)

Bâtiment rural

Croisée

XVII^e siècle

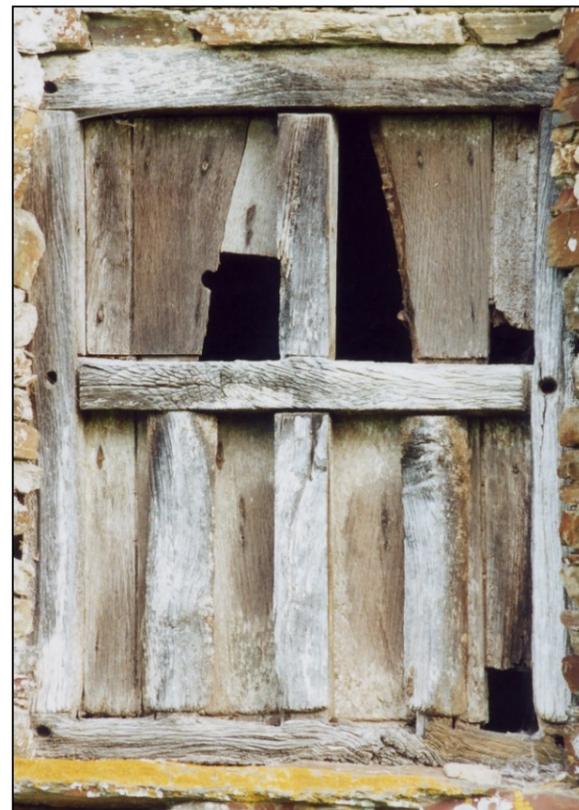
Ce bâtiment rural de la région de Saint-Lô montre une authenticité remarquable. Seule sa toiture a été remaniée. Il conserve exceptionnellement la majeure partie de ses dispositions d'origine et notamment une petite croisée qui ne possède aucun vitrage. Constituée d'éléments robustes associés à une serrurerie simple et fonctionnelle, elle constitue un rare exemple de l'architecture paysanne du XVII^e siècle.

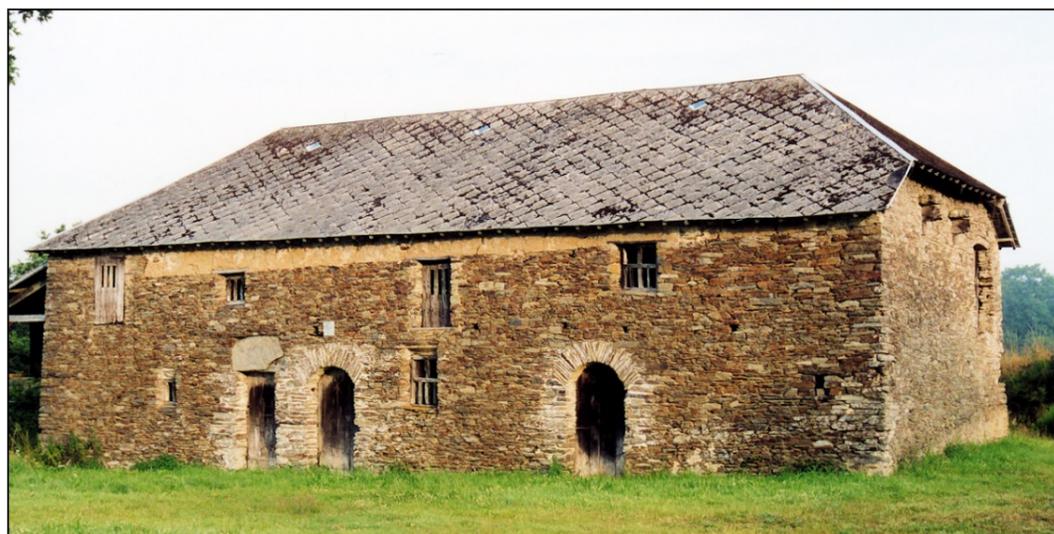
Fig. E.1. La façade antérieure

Construit en schiste sur deux niveaux et initialement recouvert de chaume, il regroupait les fonctions d'habitation et d'exploitation (fig. E.1). Hormis deux pièces destinées à la vie domestique, une salle commune au rez-de-chaussée et une chambre à l'étage qui possèdent de véritables croisées fermées par des volets intérieurs (fig. 1.1 et 1.5), les autres fenêtres sont condamnées par des bâtis dormants munis de simples barreaux (fig. 1.2, 1.6 et 1.7). En marge des marais du Cotentin, les édifices du bocage Saint-Lois mêlent fréquemment architecture de pierre et de terre comme dans notre exemple où les arases des murs gouttereaux sont réalisées en argile, appelée « bauge » ou « mâsse ». Bien que l'emploi de l'argile soit alors limité, ses procédés constructifs ont eu une influence évidente sur l'édification des maisons en moellons et notamment leurs fenêtres.
