Région de SAINT-LÔ (Manche)

Manoir

Croisée

Fin du XVII^e siècle

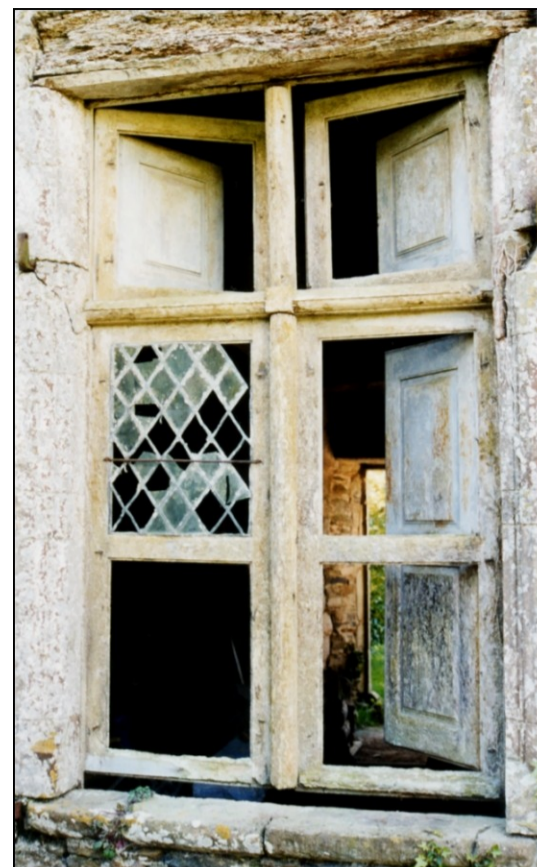
Cette croisée, qui peut être datée de la fin du XVII^e siècle ou du début du suivant, s'inscrit dans une fenêtre plus ancienne d'un manoir de la région de Saint-Lô construit pour l'essentiel au XVI^e siècle. Si sa fabrication reste traditionnelle, elle se distingue toutefois par des volets qui couvrent toute la hauteur des volets du bas et non plus chaque compartiment vitré. Elle conserve en outre exceptionnellement un de ses panneaux de vitrerie à losanges.

Il est divisé en quatre compartiments par un meneau et un croisillon moulurés de deux gros quarts-de-rond séparés par un filet se raccordant sur un dé rapporté. L'axe du croisillon est placé exactement aux deux tiers inférieurs de la croisée (2 200 mm / 1 460 mm). Les deux montants et la traverse du haut correspondent à un réemploi de bois. Plusieurs anciens assemblages sont encore visibles. Curieusement, cette traverse chapeaute les montants. Cependant, cette technique, plus fréquemment employée pour assembler la pièce d'appui, ne nuit en rien à la solidité de l'ouvrage. La pièce d'appui n'ayant pas été conservée, il est impossible d'en définir le profil initial, l'assemblage du pied du meneau étant trop dégradé pour livrer des informations le permettant.
