SAINT-MARTIN-DE-BLAGNY (Calvados)

Manoir de la Motte

Croisée

Première moitié du XVII^e siècle

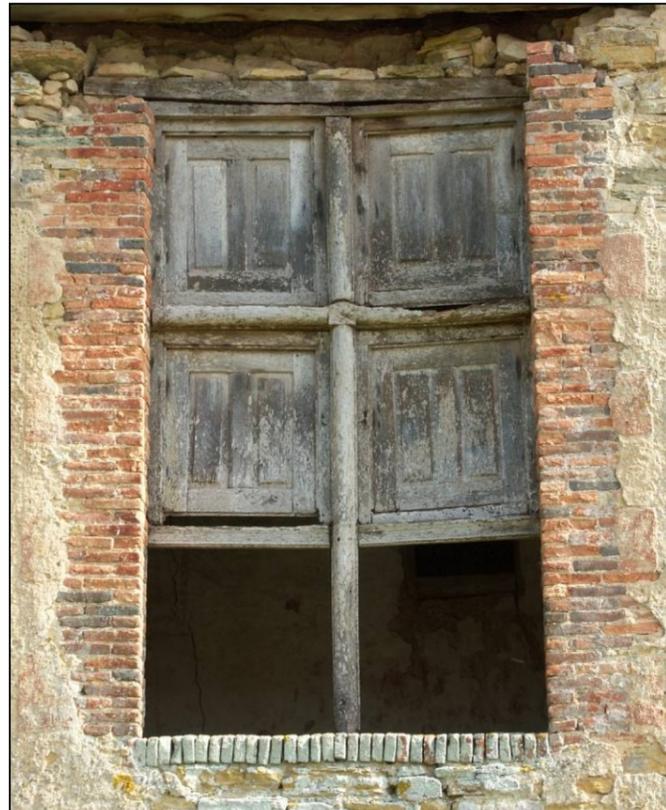
Le manoir de la Motte regroupe trois corps de bâtiment datant de plusieurs époques. Malgré tout, l'ensemble établi suivant un plan régulier en U conserve une composition harmonieuse. Le long commun qui ferme sa cour au sud est lui-même l'aboutissement de deux campagnes de travaux. Le premier bâtiment fut édifié à l'ouest et prolongé quelques décennies plus tard par un second doublant son implantation. C'est ce dernier qui nous intéresse ici puisqu'il conserve plusieurs vestiges de ses châssis de fenêtre primitifs et notamment une croisée à six compartiments dont le type reste rare en Normandie. Bien que dégradée et mutilée puisqu'elle a perdu ses vantaux inférieurs, ses éléments subsistants nous ont permis d'en restituer aisément l'aspect initial hormis le dessin de ses panneaux de vitrerie.
