ST-MARTIN-DE-BONFOSSÉ (Manche)

Manoir de Bonfossé

Volets

Dernier quart du XVI^e siècle

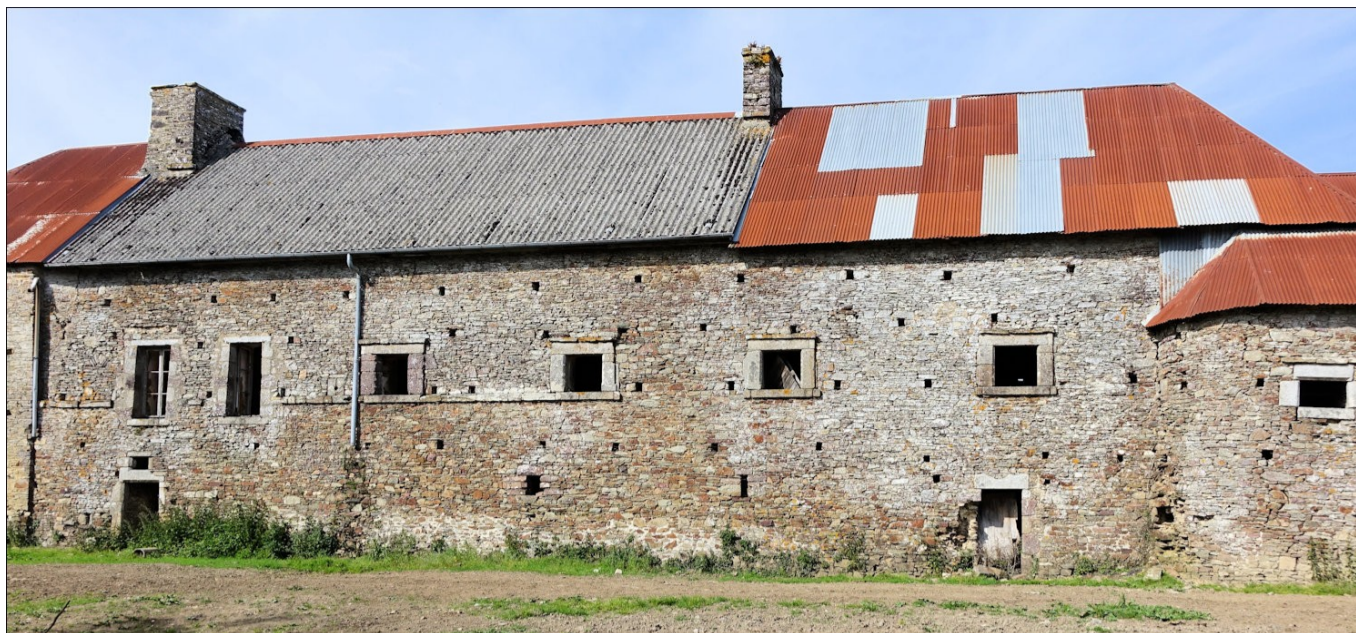
Fig. E.2 – Commun sud-ouest
Façade sud-ouest

pierre locale rouge (un poudingue extrait notamment à Troisgots distant de quelques kilomètres) et le calcaire clair pour donner plus de relief à ses bossages (fig. 2.4)². Les châteaux de Thorigny et de Canisy édifiés par François Gabriel dans les années 1590 sont dans l'environnement proche de Bonfossé, à quatre kilomètres pour le premier et à quinze pour le second. Même si Bonfossé est loin du style de Gabriel, mais il ne s'agit que d'un commun, la parenté reste troublante.
