SAINT-MARTIN-DU-LIMET (*Mayenne*)

La Joubardière

Croisée

troisième quart du XVII^e siècle

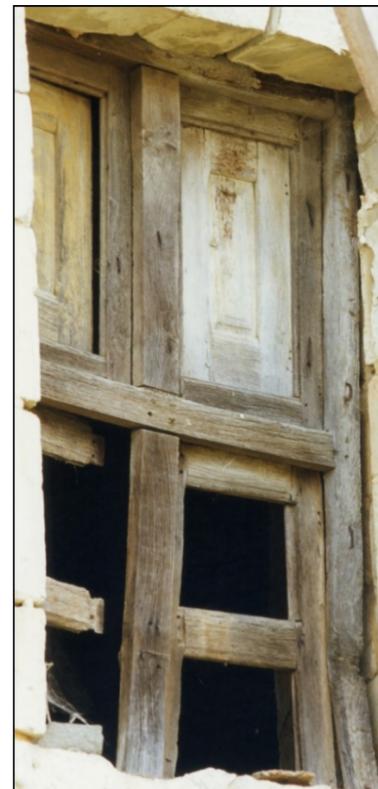
Il est divisé en quatre compartiments par un meneau et un croisillon. Bien que la fenêtre ne possède pas de remplage en pierre, ces éléments ne sont pas moulurés. Le croisillon est placé légèrement au-dessus de l'axe horizontal (cinquante-trois centièmes), cette position axiale s'observant principalement dans la deuxième moitié du XVII^e siècle, comme à l'Hôtel de Limur à Vannes (étude n°56001) ou à l'ancien Hôtel-Dieu de Bayeux (étude n°14001). L'étanchéité des vantaux et des volets est réalisée par l'intermédiaire du système classique d'une feuillure périphérique peu profonde (11 mm). La traverse basse est traditionnelle et s'encastre totalement dans la feuillure de la fenêtre. Le dormant ne possède donc pas de pièce d'appui véritable.

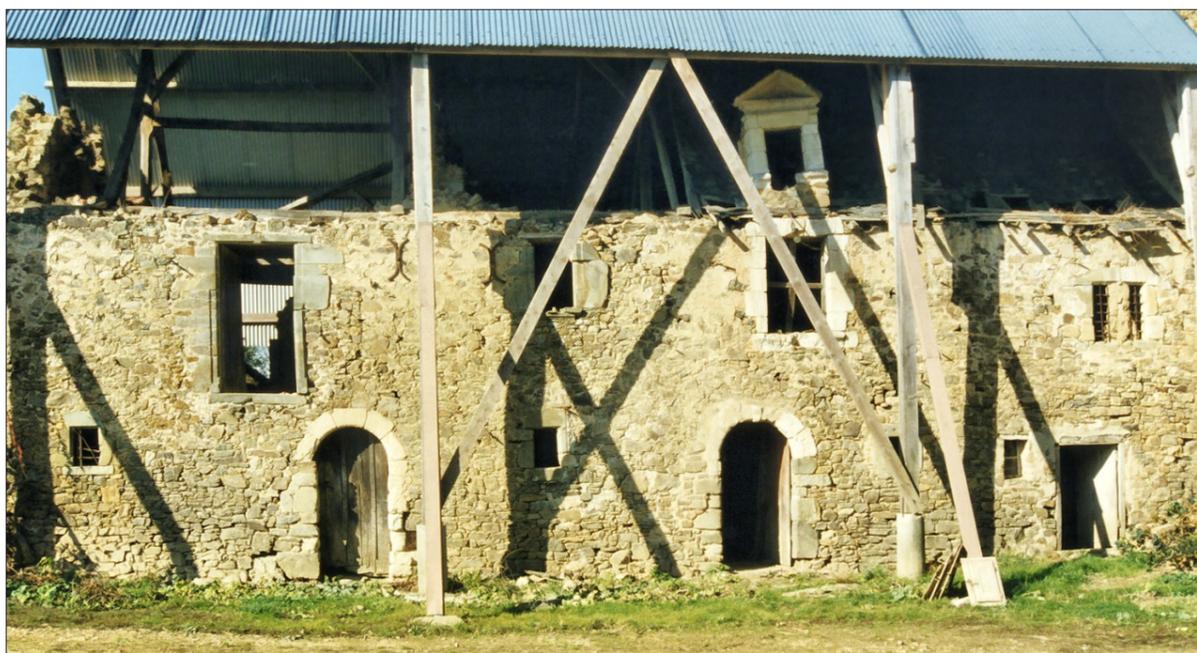
*Fig. E.1. Le vieux logis avant sa restauration (état en 1996)
Au premier étage, sous la lucarne, la croisée conservée.*

Cette unique croisée provient d'un remaniement du logis ancien de la Joubardière (fig. E.1), lequel avait été délaissé au moment de la construction d'un autre au début du XVII^e siècle (étude n°53001). Au vu de sa conception élémentaire, cette croisée était probablement destinée à clore un petit logement secondaire. Bien qu'elle puisse être datée de la deuxième moitié du XVII^e siècle, elle fait perdurer une conception héritée de l'époque médiévale avec ses vantaux vitrés surmontant de simples volets de bois.

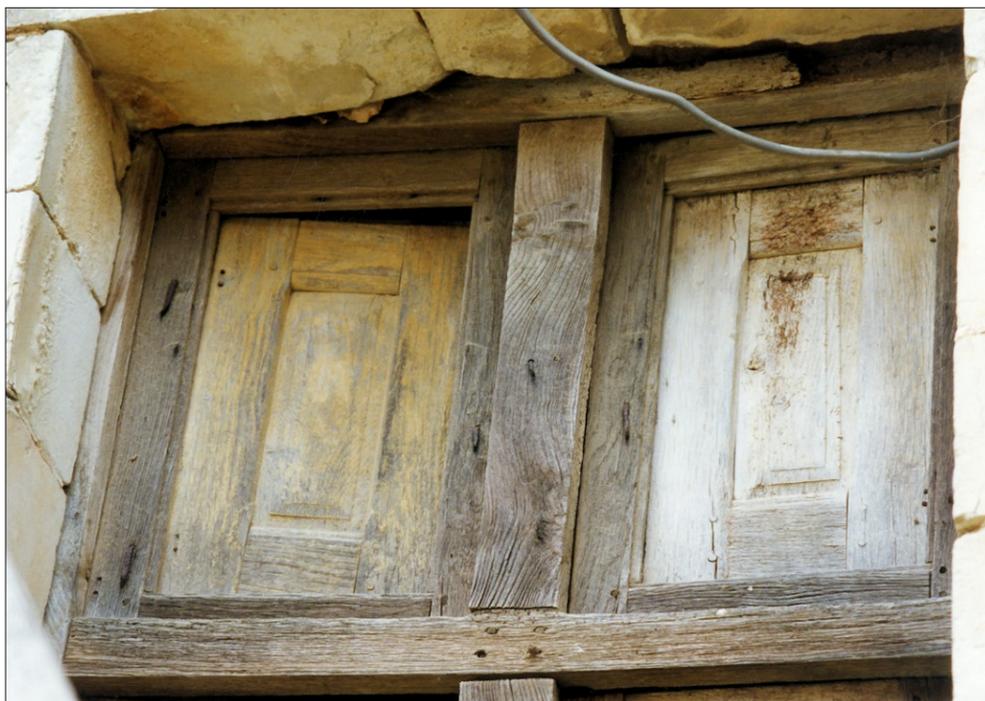
Fig. E.2. Les compartiments du haut de la croisée.
A noter, les traces de peinture ocre jaune sur les volets

Ils sont limités aux deux compartiments supérieurs. Cette disposition n'est pas sans rappeler les croisées bretonnes vitrées sensiblement de la même façon, les panneaux de vitrerie étant fixés sur le dormant et non sur des vantaux comme ici. Leur bâti est assemblé à tenons et mortaises non traversées. Leur traverse basse ne reçoit pas de jet d'eau, cette technique ne se développant que dans les dernières décennies du XVII^e siècle.

La croisée comprend deux types de volet (plan n°1). Les premiers, abrités par les vantaux du haut, ont une constitution robuste avec des panneaux étroits (112 mm) et des bâtis larges (97 à 119 mm). Les seconds, exposés aux intempéries, sont plus frêles (bâtis de 87 à 107 mm) pour s'aligner sensiblement avec les vantaux vitrés. Ils sont toutefois renforcés par une traverse intermédiaire. Les volets étant très certainement ouverts lorsque les conditions climatiques le permettaient, seul leur parement extérieur reçoit une modeste décoration. Elle est composée d'une plate-bande et de moulures arrêtées (quart-de-rond et chanfrein) pour ne pas affaiblir la solidité des assemblages. A l'intérieur, les panneaux sont simplement mis au molet et les rives des bâtis légèrement chanfreinées.
