Planche n°4 - Croisées 1 et 2

Étude n°76001

SAINTE-CROIX-SUR-BUCHY (76)

Ancien presbytère

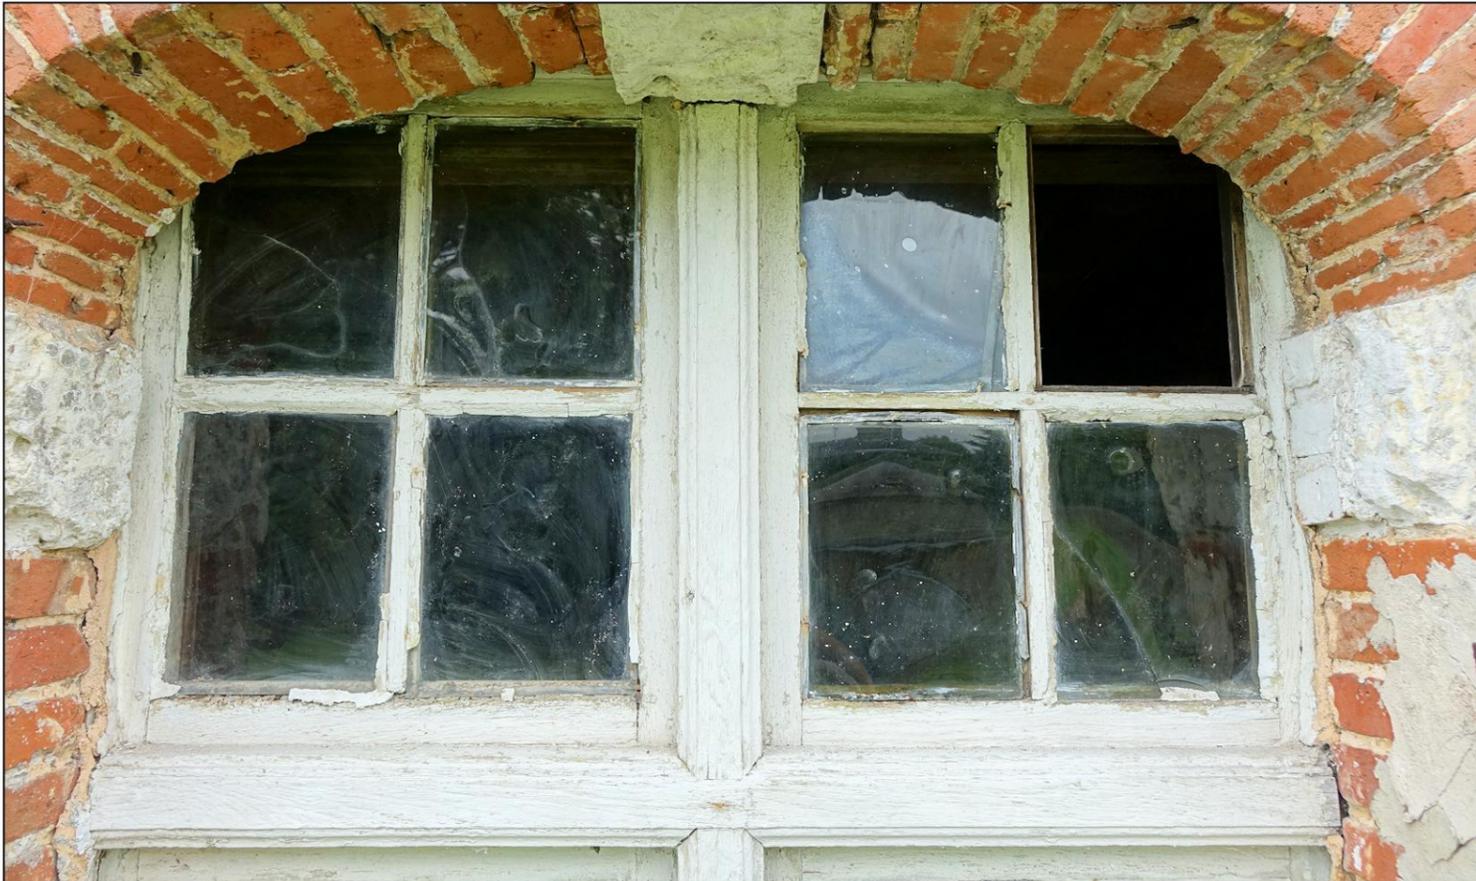
Fig. 4.1. Imposte (1)

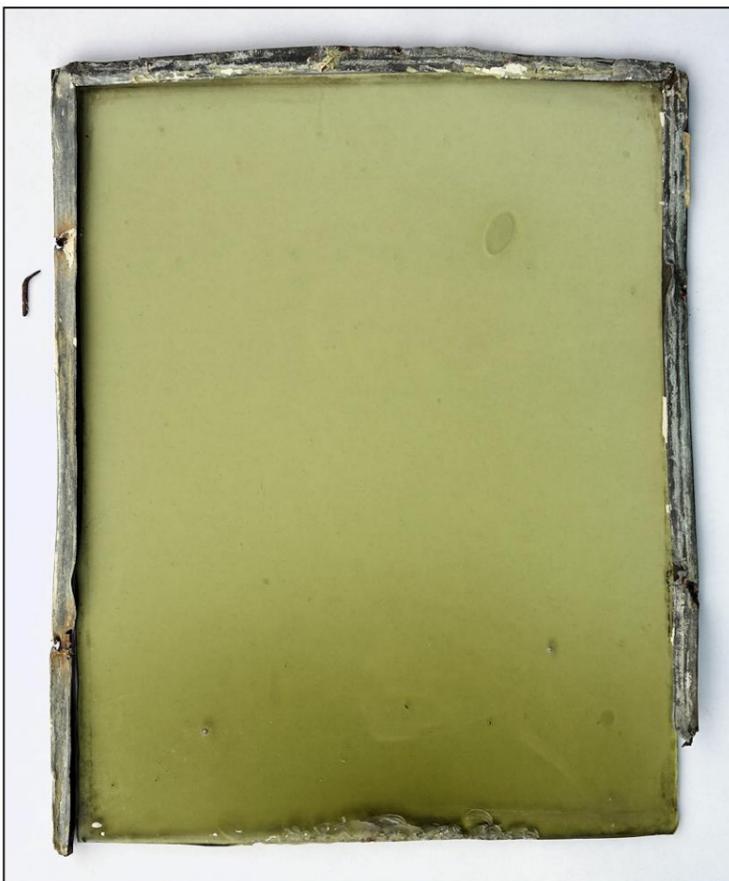
Fig. 4.2. Carreau avec son plomb d'entourage (1)

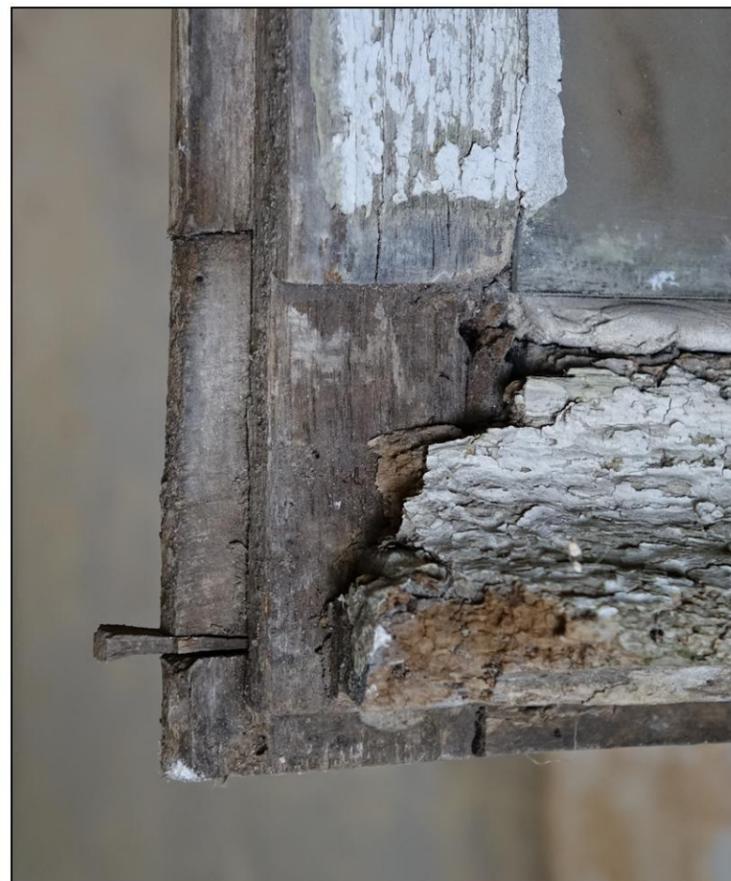
Fig. 4.3. Assemblage coincé (2)

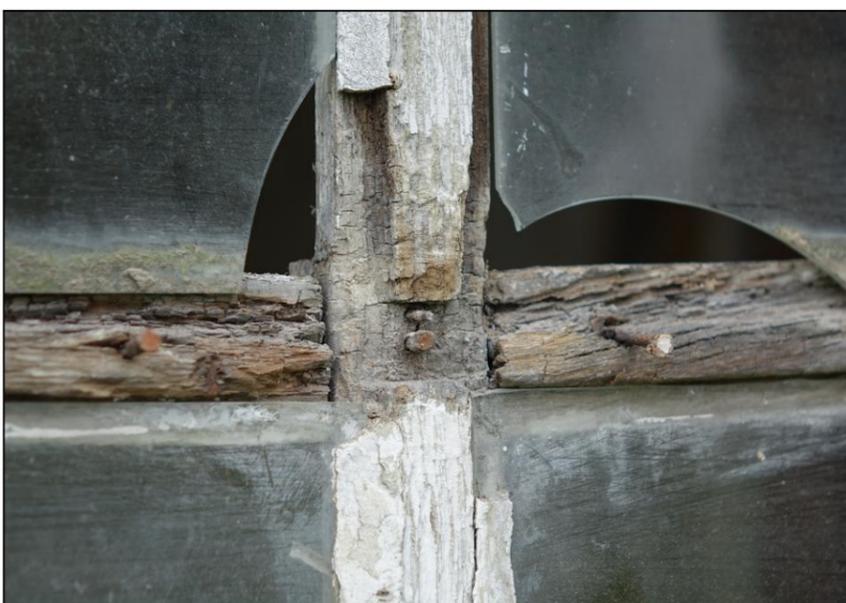
Fig. 4.4. Assemblage de petits-bois (2)

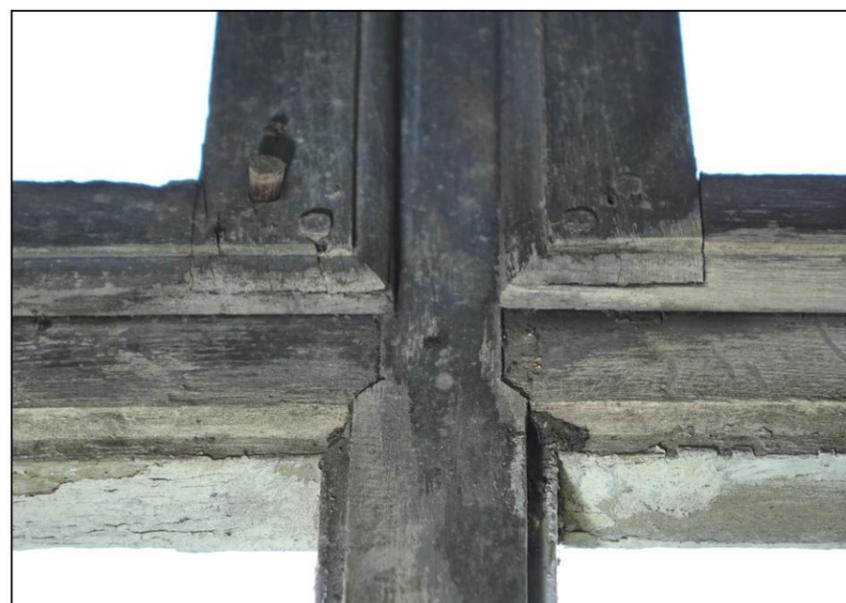
Fig. 4.5. Assemblage du meneau et du croisillon (2)
