# THAON (*Calvados*)

Château

Croisées

1732

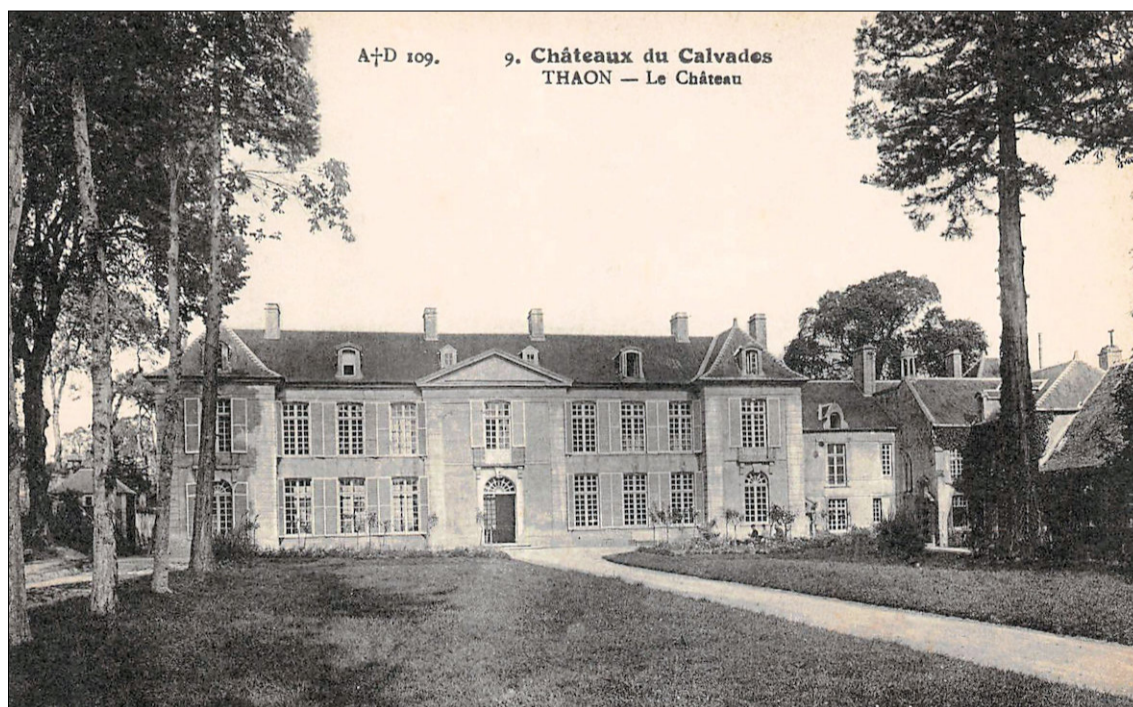
Fig. E.1. Le château de Thaon au début du XXe siècle (façade sud-ouest)  
A gauche, le château de 1732. A droite, le manoir du XVIIe siècle  
Carte postale A. Dubosq, à Commes

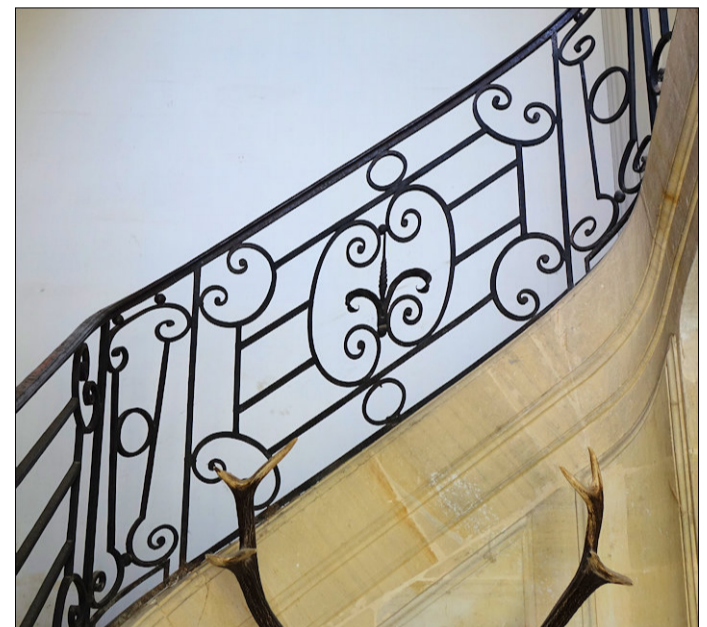
Fig. E.4. Le garde-corps de l'escalier

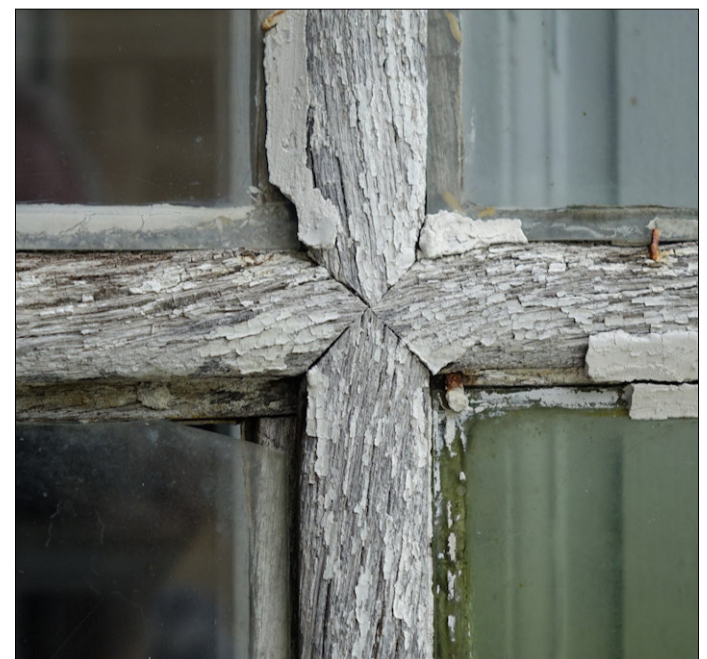
Fig. E.5. L'assemblage des petits-bois

Ils sont composés d'un bâti assemblé à tenons et mortaises traversées. A l'intérieur, ils sont moulurés traditionnellement d'un tore accosté de deux baguettes, et à l'extérieur d'un tore plat prolongeant les feuillures à verre d'une profondeur de 6 à 7 mm (fig. E.5 et plan n°4). Ce procédé était évidemment bien adapté à la pose des verres dans un profilé de plomb ou sous des bandes de papier collé pour évacuer plus efficacement

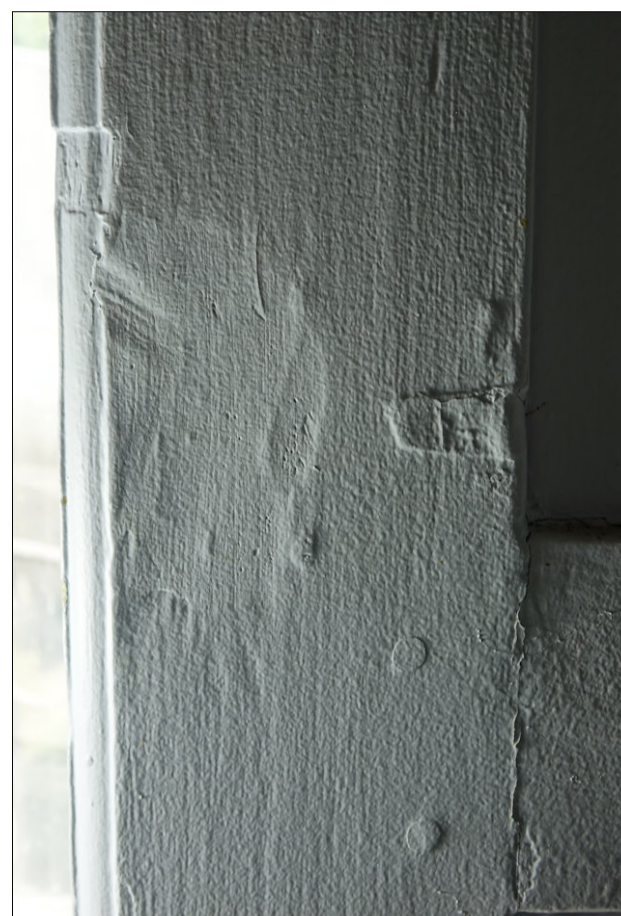
Fig. E.6. Montant gauche du volet droit.  
A noter la dépression sur le bois indiquant l'emplacement de l'ancienne targette et l'entaille rebouchée au droit de l'emplacement de son pêne

Les vantaux vitrés ferment par deux verrous à queue sur platine à panaches (fig. 3.4). Ce système simple et économique<sup>3</sup> ne permet pas une fermeture concomitante des volets. Ceux-ci sont donc condamnés par un loquet et une targette dont leur platine affecte une forme quadrangulaire aux angles rentrants en quart-de-rond (fig. 3.5 et 3.6). La disposition de ces deux organes de fermeture est surprenante puisqu'elle permet par un pêne et une clenche plus longs qu'à l'accoutumée de fermer les deux volets. Les systèmes de fermeture des autres croisées de l'étage ont été trop modifiés pour analyser leurs caractéristiques d'origine. Néanmoins, ces croisées montrent encore deux mentonnets dans leur imposte qui indiquent qu'il y avait deux loquets pour fermer les volets en partie haute (fig. 4.2). Sur la croisée étudiée, on observe de la même façon et sous la peinture l'emplacement de deux mentonnets sur le bâti dormant (fig. 4.1) et l'empreinte d'une platine de loquet sur le volet droit. La recherche en partie basse, au droit des targettes, montre également une modification des dispositions initiales. Les targettes étaient posées à un niveau inférieur (fig. 3.2 et 3.6). Leur pêne coudé pour ne pas gêner la fermeture des volets contre les ébrasements a laissé une petite entaille en forme d'alvéole encore bien visible sur la rive intérieure des montants des deux volets (fig. E.6). On observe au même niveau la trace du fichage d'une gâche centrale sur la cote du vantail vitré. On peut donc conclure que pour une raison qui nous échappe le pêne et la clenche de ces organes ont été allongés pour fermer par une seule manœuvre les deux volets.

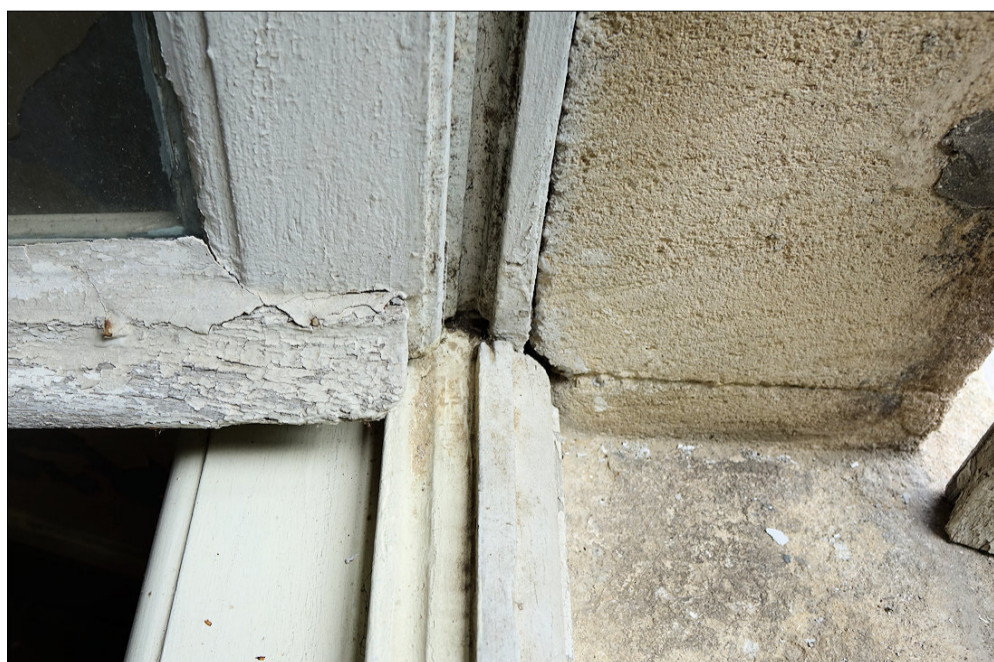
Fig. E.7. Pièce d'appui et appui en pierre d'une fenêtre de l'étage

Les autres croisées de l'étage sont du même type. Leur pièce d'appui adopte toutefois un profil plus traditionnel en quart-de-rond entre deux carrés puisqu'elle n'est plus posée sur une fine allège, mais sur un appui classique en pierre (fig. E.7). La pièce en bois est posée à plat sur un relief en pierre à peine perceptible, l'appui montrant ensuite une pente d'environ 7 %. Ce procédé peu étanche était également employé au château de Villons-les-Buissons à la même époque, mais avec un relief et une pente beaucoup plus importants pour en améliorer les performances. Il ne pouvait toutefois égaler un véritable relevé en pierre à l'intérieur de la croisée pour faire barrage à l'eau, comme on l'observe plus couramment en Normandie<sup>4</sup>, voire un rejingot, comme le pratiquaient les maçons parisiens dès le début des années 1720 et qu'il était mis en œuvre en 1730 au château de Magny-en-Bessin (étude n°14018). Autre différence avec la croisée relevée, la mouluration extérieure torique des vantaux vitrés présente un carré en plus permettant d'établir plus commodément l'emplacement des assemblages (fig. E.7).

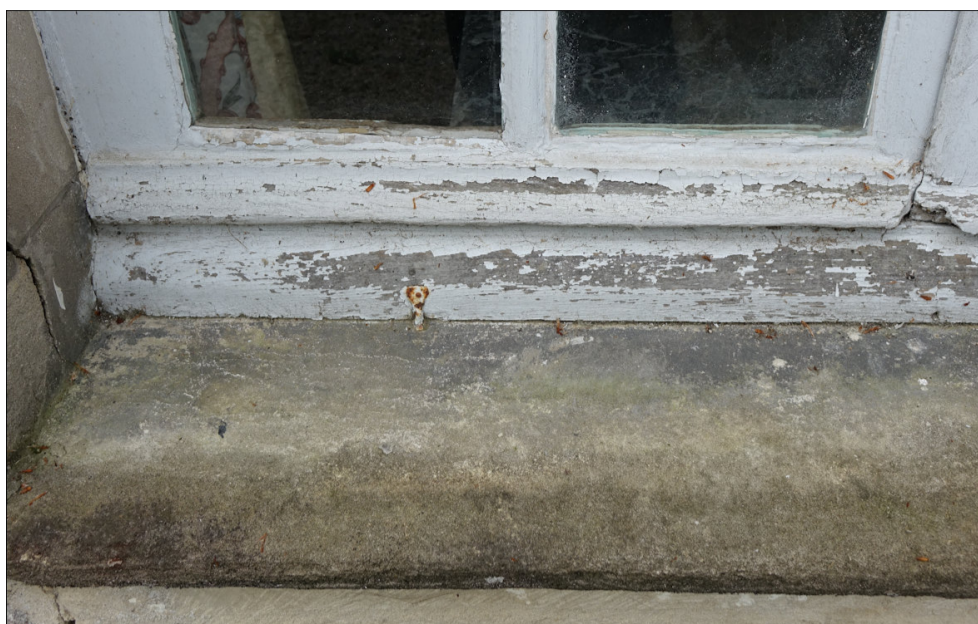
Fig. E.8. Pièce d'appui et appui en pierre d'une fenêtre du rez-de-chaussée.

Ces croisées reprennent la conception adoptée à l'étage. Elles intègrent des impostes à trois carreaux au lieu de deux (aile orientale), ou des impostes en demi-lune dans les ailes. Leur traverse d'imposte a une hauteur plus importante avec un véritable bec-de-corbin souligné par une doucine (fig. 5.5). Leur pièce d'appui est moulurée plus traditionnellement d'un gros quart-de-rond (fig. E.8). La pièce est parfois fixée à l'appui en pierre par deux pattes, sans doute pour en améliorer la liaison et réduire les infiltrations d'eau d'un système peu efficace.
