THAON (Calvados)	Planche n°3 - Croisée d'étage		
Château	A. TIERCELIN	2021	Etude n°14030

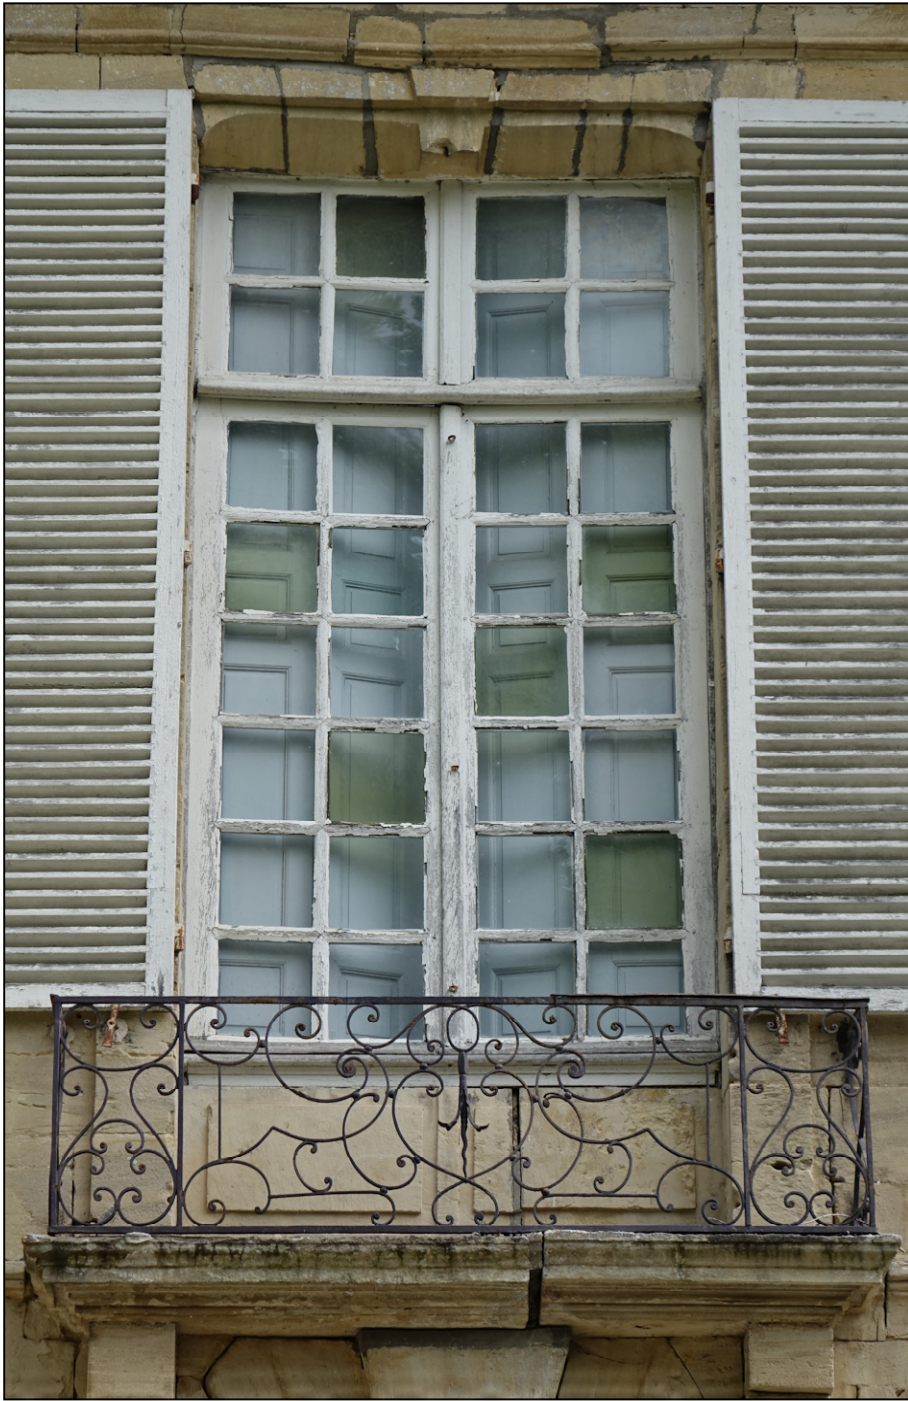
Fig. 3.1. Élévation extérieure

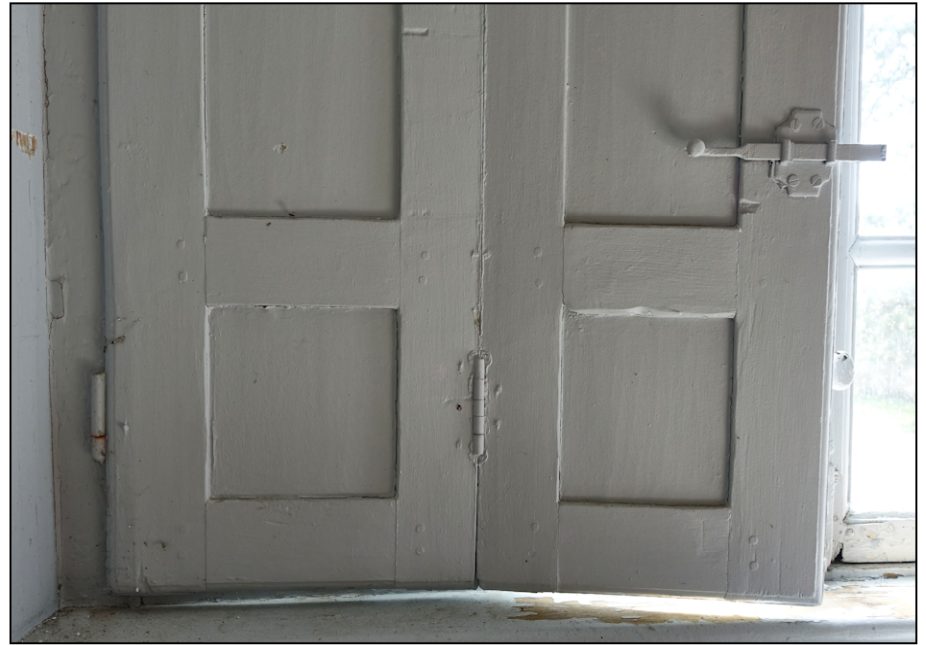
Fig. 3.2. Volet brisé (élévation intérieure)

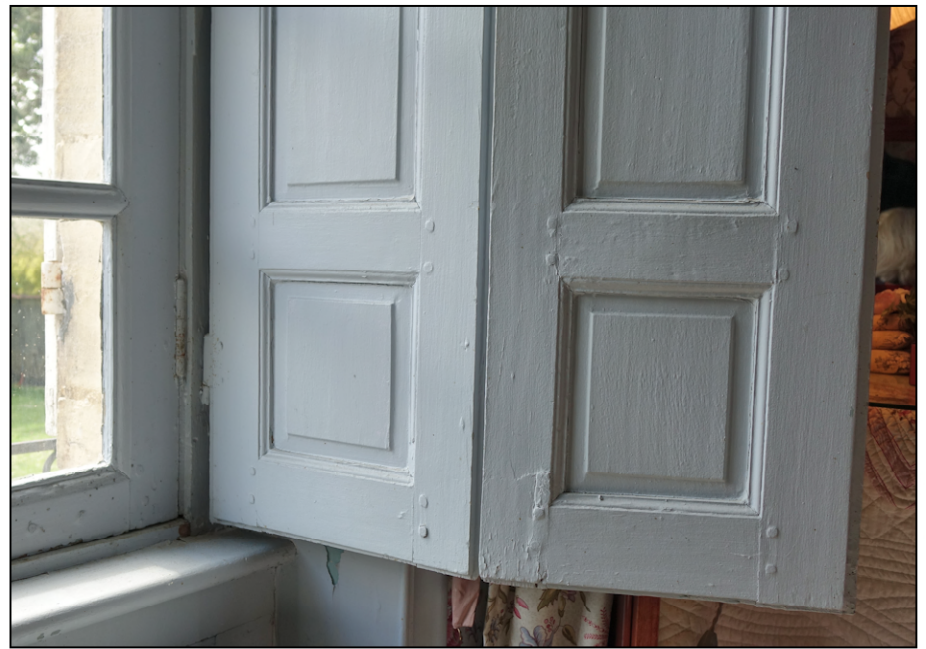
Fig. 3.3. Volet brisé (élévation extérieure)

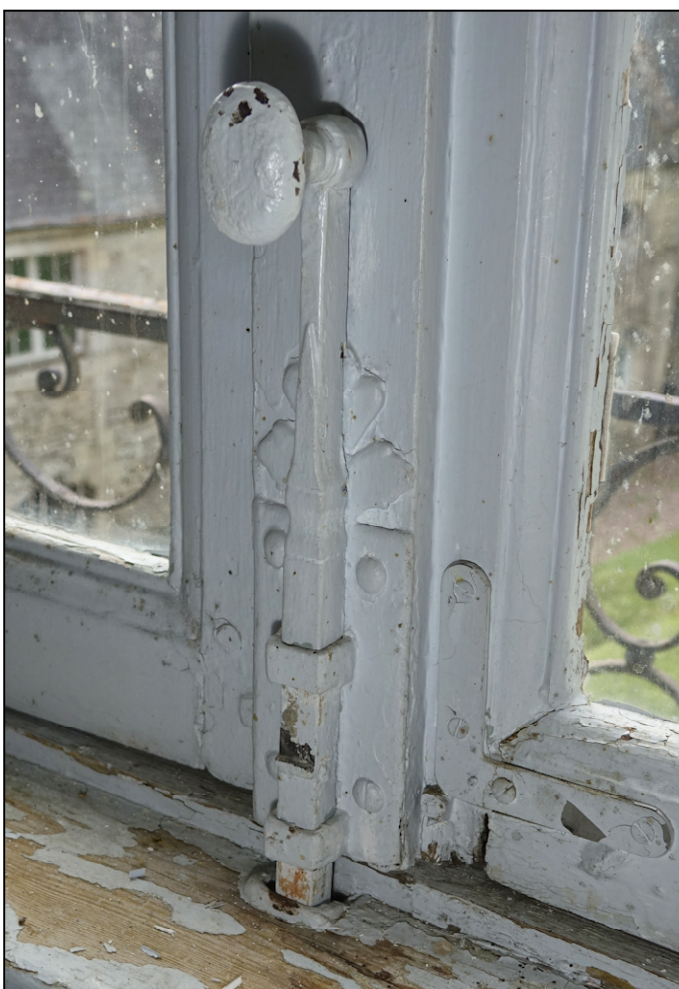
Fig. 3.4. Verrou

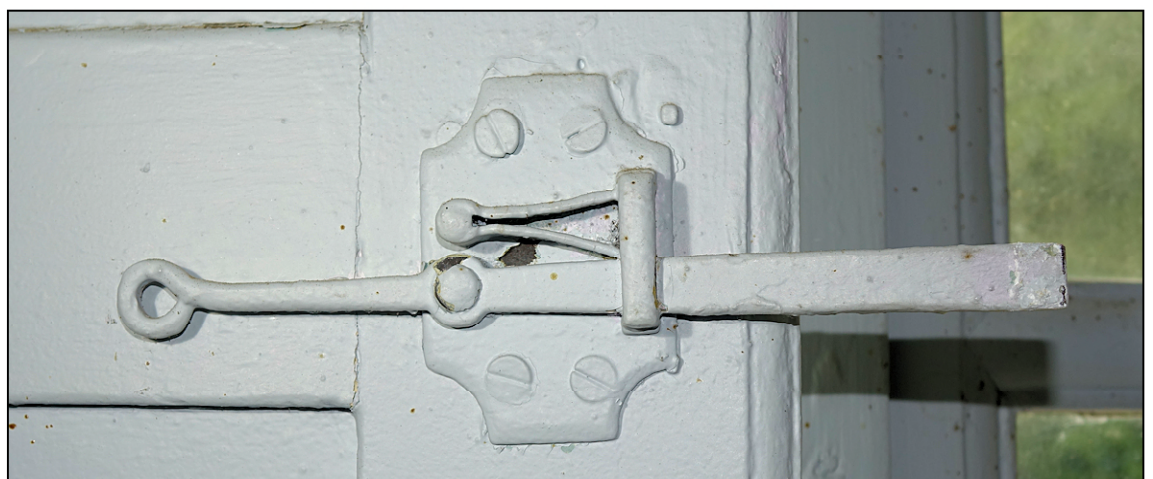
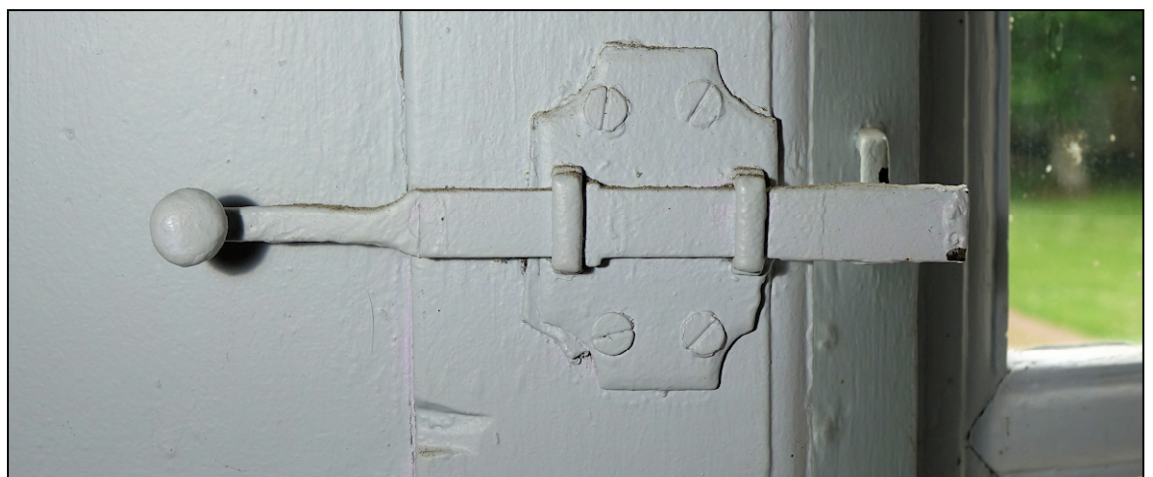
Fig. 3.5. et 3.6. Loquet et targette
