TRACY-SUR-MER (*Calvados*)

Château

Croisées

1770/1780

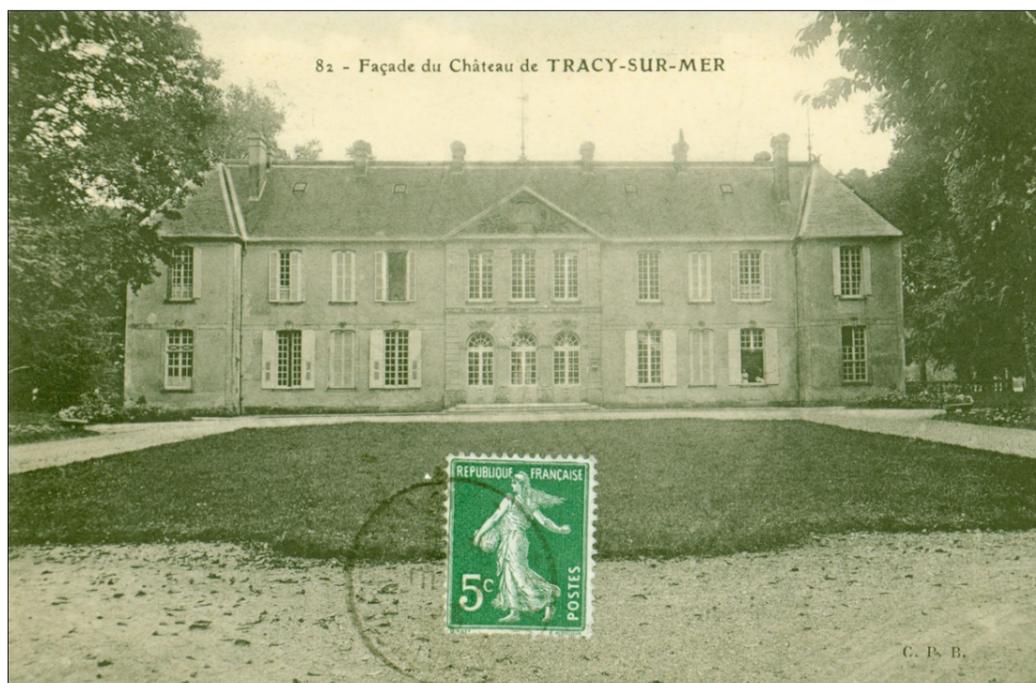
Fig. E.1. Façade antérieure au début du XX^e siècle
Carte postale C.P.B. (collection de l'auteur)

A une échelle moindre, l'apparence du château de Tracy n'est pas sans rappeler celle de Magny situé à seulement trois kilomètres : même logis de plan rectangulaire flanqué de deux ailes courtes et marqué par un avant-corps central surmonté de frontons ; même balcon de pierre protégé par un garde-corps de serrurerie couvrant les trois travées de l'avant-corps. Ces châteaux, aux caractéristiques classiques encore largement imprégnées du Grand Siècle, montrent par contre des distributions bien différentes. A Magny, un niveau semi-enterré

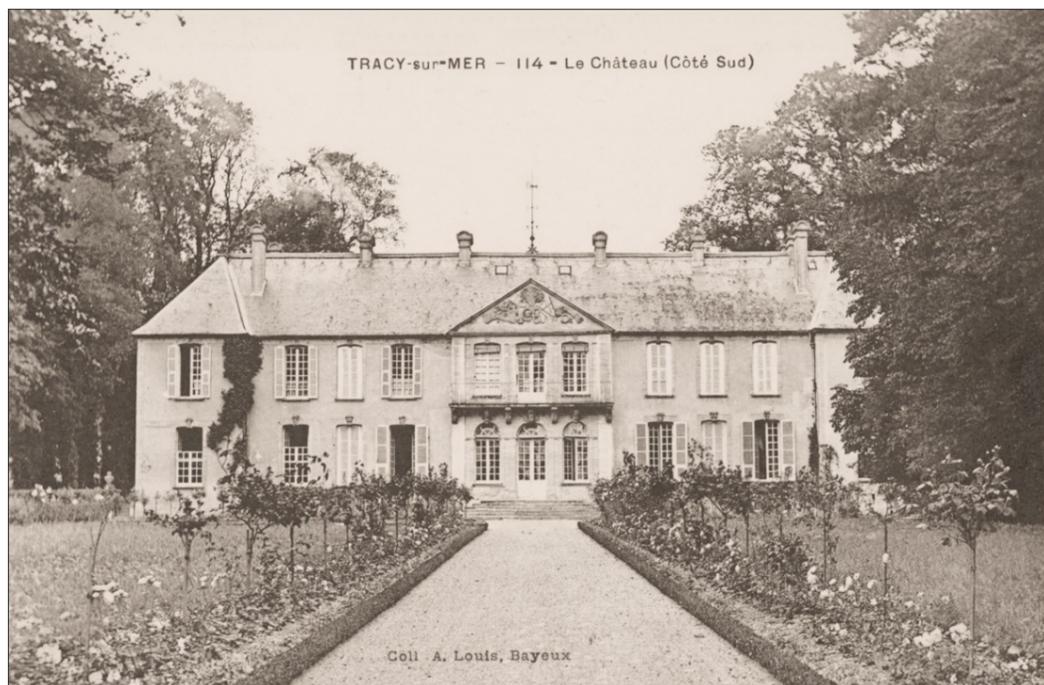
Fig. E.2. Façade postérieure au début du XXe siècle
Carte postale A. Louis à Bayeux (collection de l'auteur)

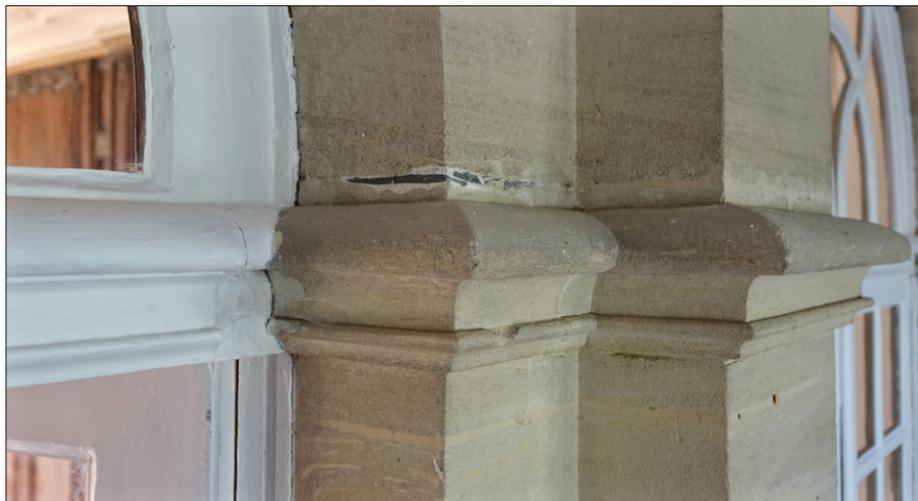
Fig. E.5. Imposte du vestibule

L'imposte en demi-lune est composée d'une traverse haute faite de trois éléments dont l'arc en plein-cintre est curieusement outrepassé (fig. 3.3). La traverse basse est moulurée selon le profil de l'imposte en pierre du vestibule (fig. E.5), différent de celui de la façade postérieure (fig. 4.2). Le châssis d'imposte est divisé par un petit-bois en demi-cercle calé sur les vantaux vitrés et recoupé par deux petits-bois en S formant un jeu de courbes et de contre-courbes dans un style rocaille beaucoup plus expressif à l'intérieur du château.

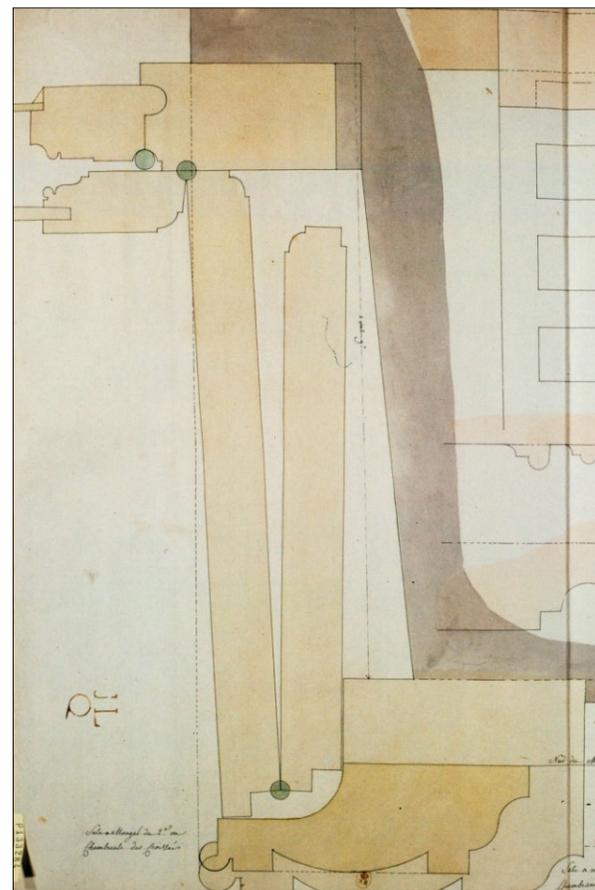
Fig. E.6. Coupe horizontale sur l'ébrasement d'une croisée. Paris, hôtel de Montholon, dessin de Jean-Jacques Lequeu (1786)
Source Gallica.fr

Si un des avantages de ferrer les vantaux vitrés et les volets sur un même axe est lié au lambrissage des pièces, il n'en est pourtant rien à Tracy puisque les lambris n'intègrent pas la présence des croisées (fig. 2.1). On ne connaît toutefois pas suffisamment ce procédé de ferrage, que l'on observe facilement en Normandie au moins à partir du milieu du XVIII^e siècle, pour savoir à quel moment on commence à le pratiquer. Il faut ajouter que les menuisiers parisiens ne semblent pas l'avoir utilisé, préférant conserver un ferrage indépendant des vantaux vitrés et des volets. Dans son livre très détaillé sur la fabrication des croisées publié en 1769, J-A Roubo décrit ce montage classique et à aucun moment il n'évoque une autre conception. Il précise même que les fiches à nœuds des volets doivent être ferrées sur l'arrête si on veut relier ces volets aux lambris sans joint disgracieux⁴. En 1786 encore, la coupe sur l'ébrasement d'une croisée de l'hôtel de Montholon dessinée par Jean-Jacques Lequeu conserve un ferrage traditionnel (fig. E.6) ; de même, en 1835 dans le *Nouveau Vignole des menuisiers* de A.-G. Coulon⁵.

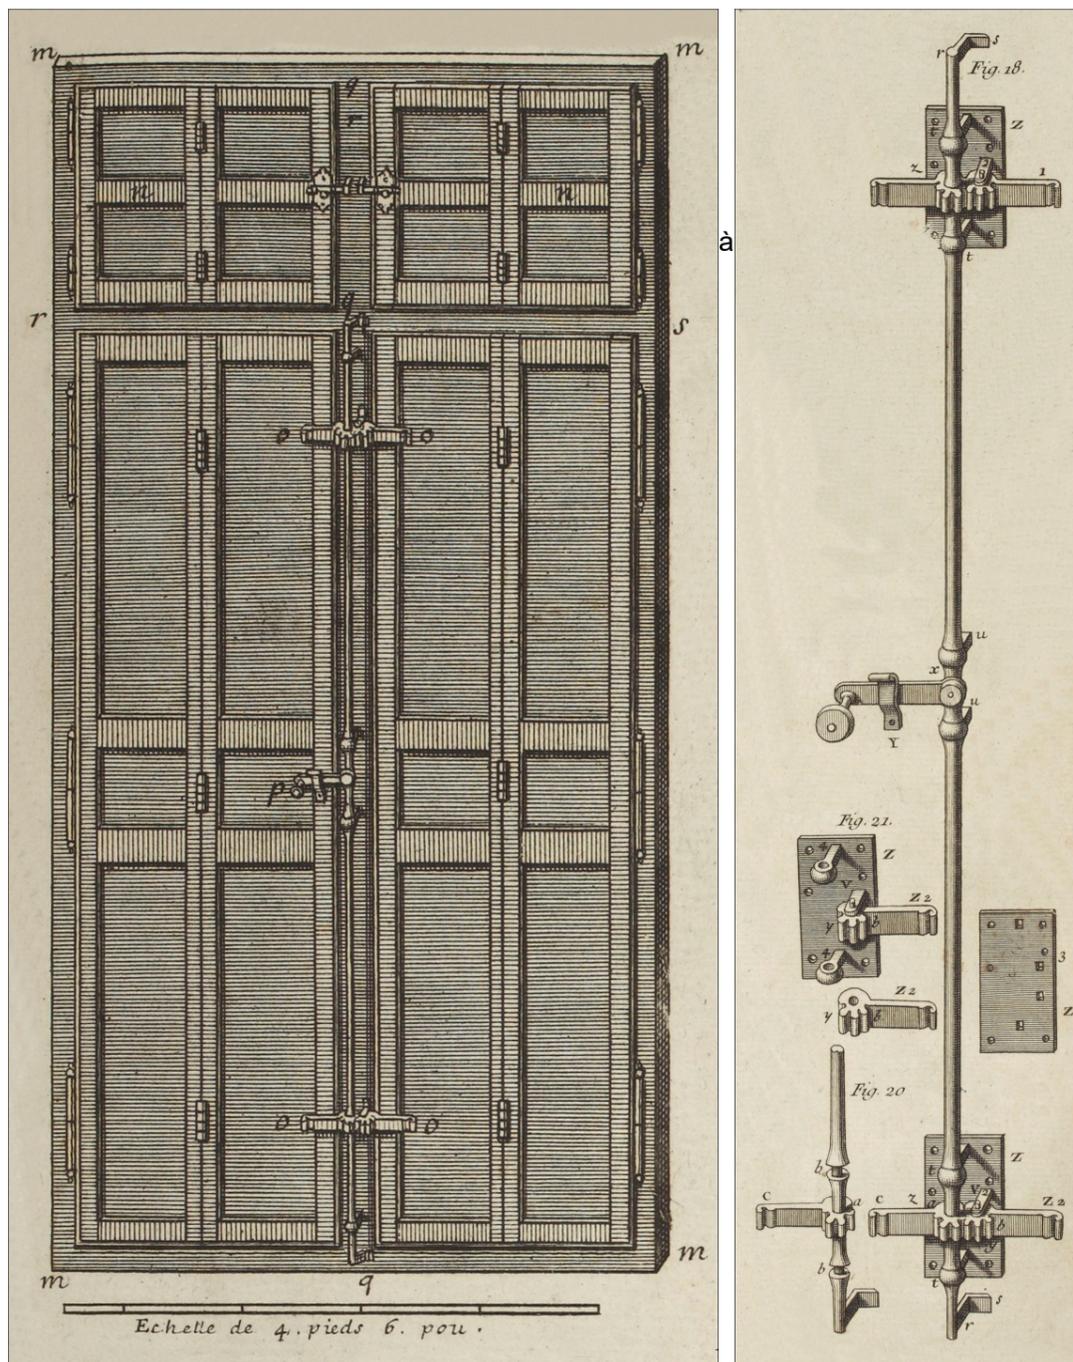
Fig. E.7. Espagnolette à « agraffe et pignon » selon Henri-Louis Duhamel Du Monceau *Art du Serrurier*, planche n°15 (détails)

Les croisées du salon du rez-de-chaussée sont fermées par des espagnolettes à pignons qui constituent incontestablement une belle découverte puisqu'elles sont publiées ici pour la première fois. Le système était connu par une gravure donnée par Henri-Louis Duhamel du Monceau en 1767⁷, mais n'avait pas encore été mis en évidence dans un édifice. Il s'agit toujours d'une espagnolette à crochets pour fermer les vantaux vitrés, mais les volets sont fermés par des pannetons soudés sur la tringle et par des pannetons commandés par celle-ci par l'intermédiaire de pignons. Nous donnerons d'abord les explications de ces espagnolettes primitives à « agraffe et à pignon » en nous limitant néanmoins au principe de fermeture de leurs volets (fig. fig. E.7) : « Il y avait deux platines de fer z z attachées contre le montant du chassis à verre qui fait le recouvrement : l'une est proche du bout supérieur de la verge, et l'autre de son bout inférieur. Dans chacune de ces platines étaient arrêtés deux des lacets à vis t t, qui arrêtaient la verge de l'espagnolette ; la partie de la verge qui est entre ces deux lacets était assujettie à une partie de pignon qui n'avait de dents que sur un quart de sa circonférence a a (fig. 18 et 20) ; le nombre de ces dents n'allait ordinairement qu'à trois ; le reste de la circonférence du pignon était uni et circulaire ; la partie où les dents étaient taillées était circulaire par rapport au chassis : quand l'espagnolette était fermée, ce pignon portait une espede de long paneton Z d'environ six pouces de longueur, on le nommait l'aileron, et il était perpendiculaire à la verge de l'espagnolette. Quand cet aileron s'appliquait contre le volet, il le tenait fermé ; un autre aileron pareil Z* (fig. 18 et 21) s'appuyait sur l'autre volet, et le tenait de même fermé ; ce second aileron était aussi la queue d'un second pignon y qui n'avait, comme l'autre, des dents que dans le quart de sa circonférence ; mais celui-ci avait un essieu particulier qui était retenu par deux petites pièces V, perpendiculaires à la platine sur laquelle elles étaient rivées ; le pignon a de la verge, et celui b qui en est

séparé, s'engrenaient l'un dans l'autre ; ainsi lorsqu'on tournait la verge dans ces sens, on tournait les deux ailerons jusqu'à les obliger de s'appliquer l'un contre l'autre ; l'aileron Z qui tenait au pignon a de la verge, en suivait le mouvement ; mais en même temps, au moyen de l'engrenage, il faisait tourner l'autre pignon b dans un sens contraire du sien, et l'aileron Z* s'approchait de l'aileron Z ; alors on pouvait ouvrir les deux volets. On arrêtait au contraire les deux volets en faisant tourner la verge dans un sens contraire ; car les deux ailerons s'écartaient l'un de l'autre jusqu'à ce qu'ils fussent dans une même ligne droite, l'un et l'autre étant exactement appliqués contre les volets. Pour que les volets et les chassis à verre restassent fermés, il ne s'agissait plus que de fixer la verge dans cette position ; pour cela, entre les deux noeuds u u (fig. 18), on joignait à la verge une espèce de queue x qui lui était attachée par un boulon ou une charnière ; cette queue pouvait s'élever ou s'abaisser, par conséquent on pouvait la faire aisément entrer dans un crampon à patte y qui était attaché à un des volets, et alors tout était fixé ; c'est cette même pièce qui servait de main ou de levier pour ouvrir la croisée, ce qui s'exécutait en levant la queue x pour la dégager du crampon y, ensuite on la faisait tourner horizontalement, la verge suivait ce mouvement, les ailerons se relevaient, et déjà on pouvait ouvrir les volets ; en même temps les griffes ou agrafes r s se dégageaient de leurs crampons, et rien n'empêchait qu'on n'ouvrit les chassis à verre. Ces pignons étaient sujets à se détraquer ; les ailerons étaient embarrassants. C'est pour ces raisons qu'on a abandonné ces sortes d'espagnolettes, et celles qu'on fait aujourd'hui sont infiniment plus simples. »

A Tracy, les espagnolettes sont conformes à ce modèle, mais les pignons ne sont pas installés sur une platine pour en faciliter le réglage. Ils sont en effet fixés directement dans la cote en bois (fig. 5.1 à 5.3), ce qui demandait un savoir-faire éprouvé pour les ferrer. Ces platines qui maintenaient la tringle et le système de fermeture étaient infiniment plus simples à poser et à régler. En outre, elles assuraient probablement une longévité du système avec moins de dérèglement, malgré les critiques de Duhamel Du Monceau. Ici, la tringle comporte quatre embases à lacet boulonné et un pontet pour la tenir fermement (fig. 3.2). Sur sa hauteur, trois systèmes de pannetons maintiennent les volets. Sur la fenêtre P.1.4, un pontet a été ajouté de part et d'autre du pignon du haut pour en renforcer la tenue. Les pannetons sont longs et s'appliquent directement sur le volet. Cette longueur permet d'écarter le volet gauche de la cote pour faire passer le support de poignée d'espagnolette sans avoir à l'entailler (fig. 5.5), comme c'est trop souvent le cas (cf. croisée de type 2 du salon de l'étage). A l'arrière du panneton mobile, une petite patte limite la course du pignon (fig. 5.3). Afin d'assurer une rotation fluide de ce panneton, son axe pivote dans un manchon en laiton (fig. 5.4). L'ensemble est donc particulièrement bien étudié.

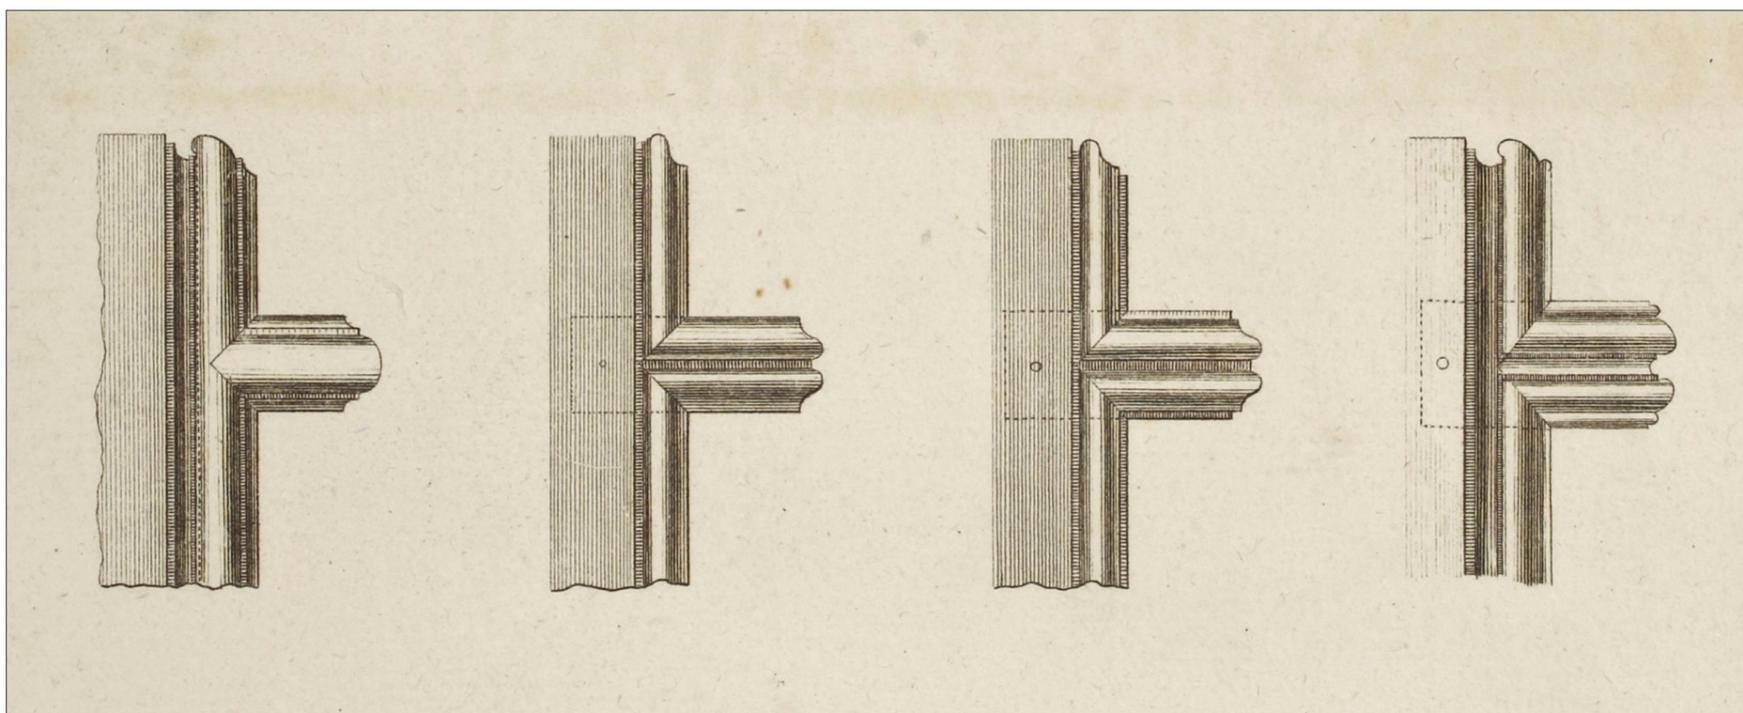
Fig. E.9. J.-A. Roubo, *L'Art du Menuisier*. Paris, 1769, Partie 1, planche 26 (détail)

Ils ont des caractéristiques identiques au type 1, comme des assemblages traversés¹² (y compris les petits-bois), des battants du milieu à talon, des petits-bois raccordés à l'onglet aux deux faces ou une cote extérieure moulurée de quarts-de-rond à deux carrés. Toutes ces techniques sont courantes pour cette période. Par contre, la façon de moulurer ces petits-bois, ici composés depuis leur axe d'un canal, d'un filet, d'une sorte de doucine et d'une baguette est plus surprenante. Si les menuiseries intérieures adoptent volontiers des profils complexes pour jouer sur les ombres et la lumière, l'observation des croisées de la première moitié du XVIII^e siècle, parfois de la suivante, ne trahit guère de fantaisie dans les moulures adoptées qui restent simples, le tore accosté de deux baguettes utilisé sur l'ensemble du château étant le profil le plus usité. En 1738, Jacques-François Blondel rappelle que l'on « orne ces petits bois, de moulure ronde avec des baguettes aux côtés », mais que « quelquefois on pousse seulement un rond entre deux carrés »¹³. Pour voir des profils plus élaborés, il faut aller les chercher dans *L'Art du Menuisier* de Jacques-André Roubo, publié à partir de 1769 (fig. 9). Il faudrait évidemment pouvoir mener une étude exhaustive des croisées normandes pour mesurer l'emploi de ces moulures particulières et mieux les dater, mais il semble peu courant et tardif. Il n'affecte d'ailleurs que les croisées intérieures et extérieures de ce salon de l'étage.

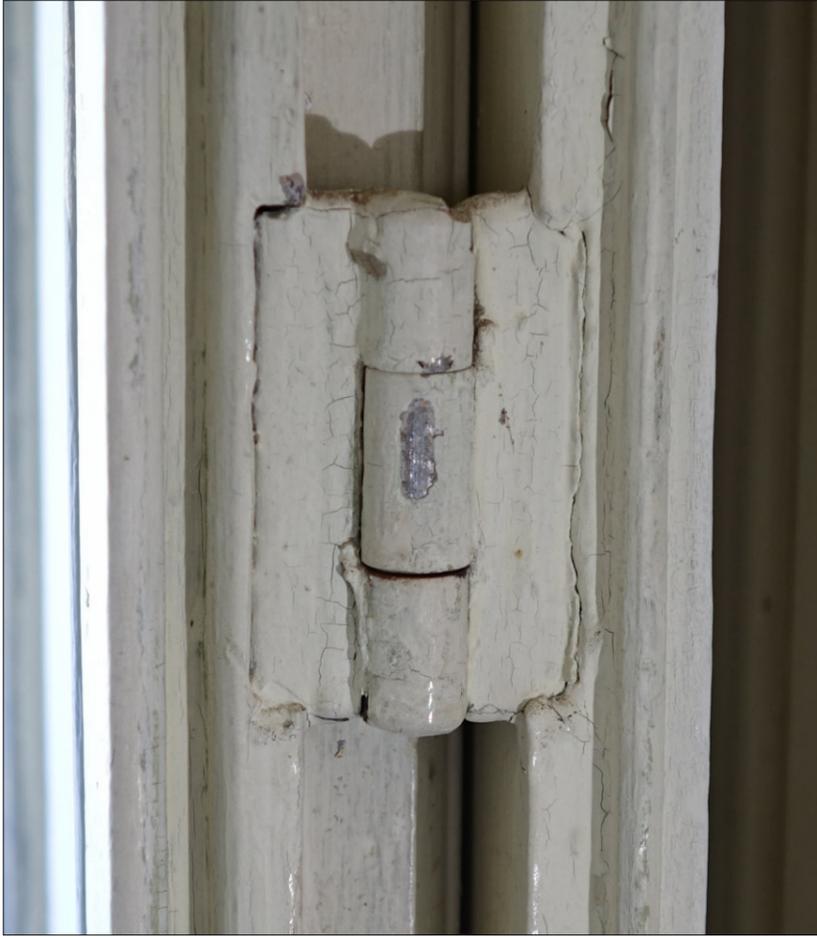
Fig. E.10. Fiche coudée

La rotation des vantaux vitrés et des volets est assurée là aussi par des fiches à chapelet (162 mm par 11,5 mm), mais l'organisation des nœuds est différente : trois nœuds courts sur le dormant enserrant un nœud long pour le vantail et un nœud long pour le volet (2+2+1 sur le type 1). Même chose pour la brisure des feuilles 2 et 3 des volets, où l'on observe également des fiches à chapelet (80 mm par 11,5 mm) comprenant deux nœuds courts fixés par un clou chacun et un nœud plus long maintenu par deux clous (2 clous sur chaque nœud sur le type 1). Mais le plus important est de noter la parfaite adéquation des fiches coudées (56 mm par 11,5 mm) à trois nœuds et deux ailes avec le repliement de la troisième feuille de volet (fig. E.10). Les petites entretoises utilisées sur les fiches du rez-de-chaussée ont été ici remplacées par un nœud déporté qui permet de dégager un espace lors du repliement des feuilles dans l'embrasure.

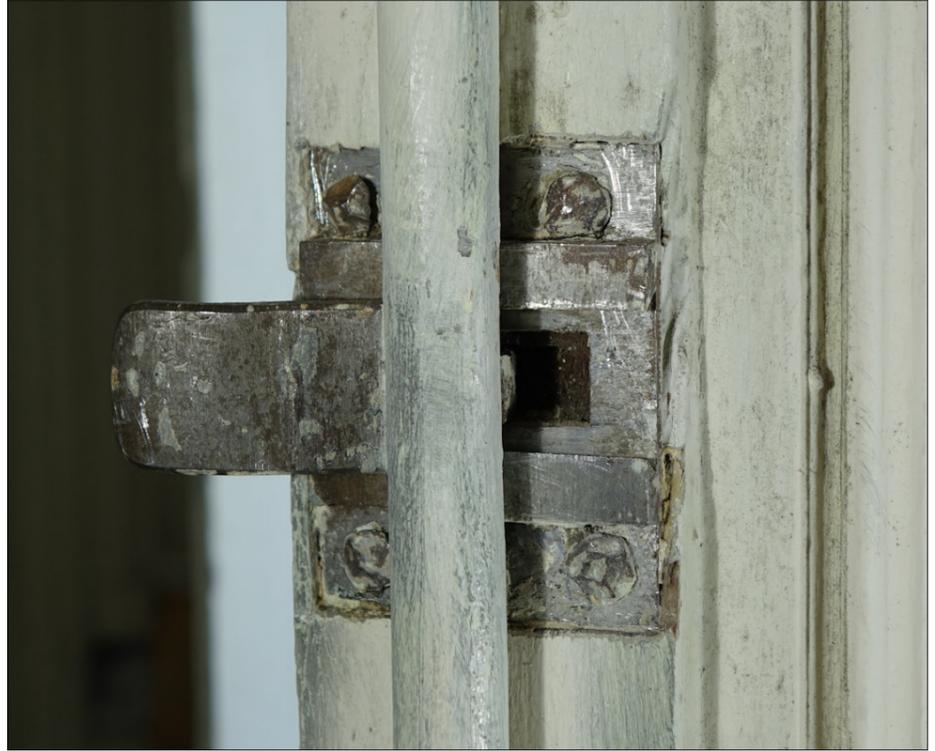
Fig. E.11. Système de fermeture (verrou déposé)

La fermeture des vantaux vitrés est assurée par une espagnolette à crochets et celle des volets par trois pannetons et trois verrous commandés par la tringle. Ce système, que nous avons observé partiellement et pour la première fois au château de Magny construit en 1730¹⁴, est ici complet. A Magny, après quelques essais, nous avons reconstitué le principe d'un verrou coulissant entre deux guides et fermant dans une gâche entaillée dans le volet. C'est le système que nous observerons sur la croisée P.1.8 de type 4 du rez-de-chaussée. A l'étage, il est un peu différent, le verrou possédant un ressaut qui lui permet de pincer le quart-de-rond du recouvrement du volet pour en faciliter la fermeture (fig. 7.1 et 7.4). Comme à Magny, le panneton et le verrou sont alignés, au contraire de la croisée P.1.8. La tringle comporte trois embases à boulon et un conduit dont la facture est différente de celle du salon du rez-de-chaussée (fig. E.13). Elle est en outre pourvue de trois systèmes de fermeture des volets qui, à l'évidence, étaient plus simples à régler que les pignons utilisés au rez-de-chaussée. Par contre, ils étaient moins efficaces contre des volets quelque peu voilés. A Magny, le système de coulisseau était fortement encastré et enduit pour le dissimuler dans la cote. Ici, seule la platine de fond est entaillée et son clouage est apparent, les coulisseaux étant saillants. Les crochets de la tringle ferment dans des gâches vissées et prennent appui sur leur tôle sans l'intermédiaire d'un goujon, au contraire du rez-de-chaussée (fig. E.13). L'espagnolette ferme par une poignée en lyre pleine et fixée dans l'épaisseur de la tringle (fig. 7.7), là encore selon une méthode différente de celle des croisées du rez-de-chaussée de l'avant-corps, et même de la croisée P.1.7 de type 3 qui utilise une fermeture de volet comparable. La poignée sur le côté de la tringle est plutôt employée pour des croisées sans volets. Sinon, elles nécessitent une cote plus épaisse. Quant au support de poignée, il reste fixe et a obligé le menuisier à entailler le volet pour en permettre la fermeture (fig. 7.7). Dans un montage plus soigné, les menuisiers utiliseront deux supports : un à charnière sur le vantail qui pourra se replier, comme sur certaines autres croisées du château qui n'avaient pourtant pas de volets intérieurs, et un autre fixé sur le volet. La description de ces espagnolettes montre qu'elles sont sans rapport avec les autres modèles utilisés dans le château.

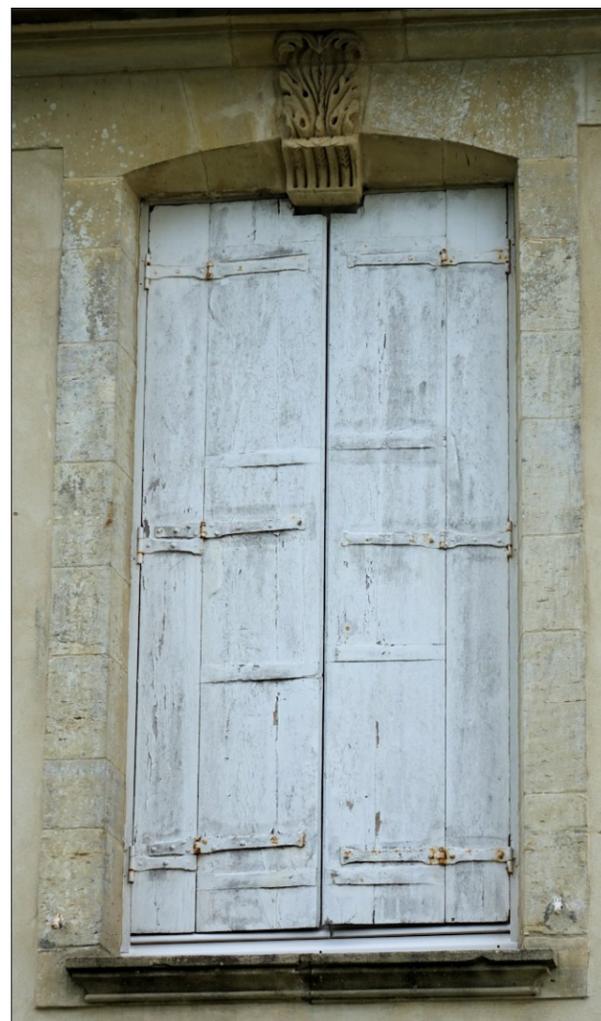
Fig. E.14. Contrevents brisés A.2.1 (avant restauration)

Sur la croisée relevée, les contrevents d'origine ont été éliminés pour être remplacés par des persiennes brisées posées sur des tapées ajoutées au bâti dormant (fig. 9.4). Rappelons que le même type de persienne a été ajouté dans les fausses fenêtres des 3^e et 9^e travées. Les contrevents ont donc été analysés sur la fenêtre A.2.9. Pour être fermés, ils doivent être dépliés vers l'intérieur de la pièce et plaqués sur les vantaux vitrés. Lorsque l'on referme ces derniers, ils viennent alors se bloquer dans les gorges de la cote extérieure (plan n°16).

Chaque contrevent est composé de deux feuilles. La première, qui s'adosse au tableau, est constituée d'une simple planche. La seconde, qui se rabat sur la façade, comprend trois planches assemblées à rainure et languette, l'ensemble étant retenu par quatre clés entaillées à queue d'aronde dans l'épaisseur du contrevent (fig. 8.4 et 9.6). En hauteur, les clés sont également effilées. Sur les contrevents de la croisée A.2.9 (fig. 8.4), les deux clés du bas sont orientées dans un sens et les deux clés du haut dans le sens contraire. Sur la croisée A.2.1, les clés sont plus logiquement alternées (fig. E.14). Ces clés ont une épaisseur supérieure de quelques millimètres aux feuilles et sont amaigries le long des rives. Cette façon de faire peut paraître curieuse, mais les feuilles ne se repliant pas sur elles-mêmes pour s'adosser aux tableaux, la saillie des barres n'est pas problématique. Au droit de la brisure, les feuilles sont raccordées par une petite noix et une rainure. Les contrevents ne sont pas en chêne comme les croisées, mais dans une essence que nous n'avons pu déterminer, la réfection de leur peinture ayant été réalisée lors de notre relevé.

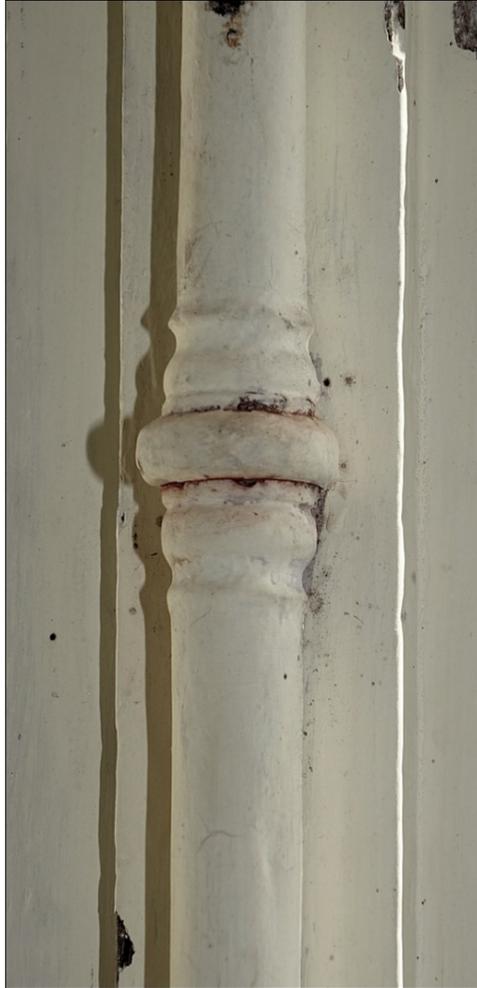
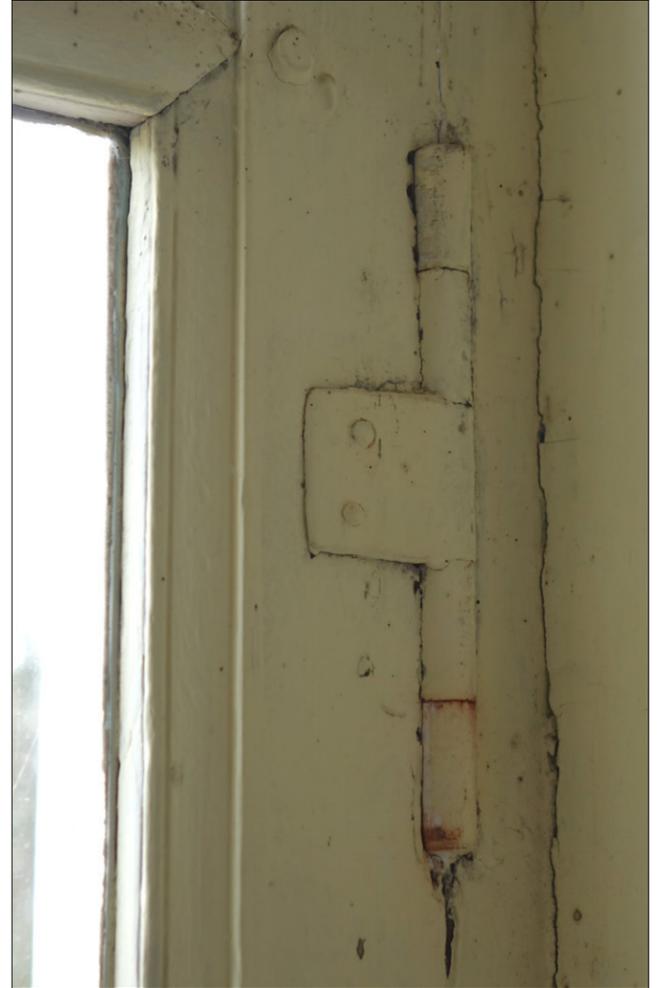
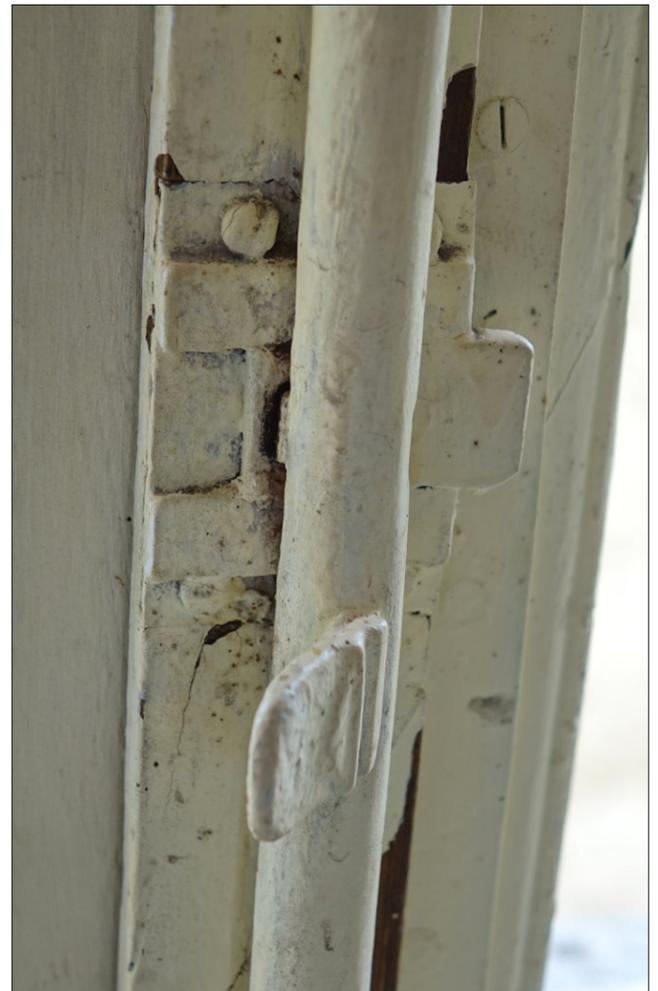
Fig. E.15. Embase moulurée
Fig. E.16. Fiche à chapelet
Fig. E.17. Panneton et verrou

En matière de serrurerie, la rotation des vantaux vitrés et des volets éliminés était assurée par des fiches à chapelet d'une hauteur de 190 mm comparables aux croisées de type 1 (fig. E.16).

Plus originale est son espagnolette, puisqu'elle est à verrous comme celle de type 2, avec néanmoins quelques différences de conception. Les verrous sur ces dernières étaient coudés pour recouvrir les volets. Ils sont ici droits et pouvaient fermer le volet selon deux solutions (fig. 10.6 et 10.7). Soit ils pénétraient dans des gâches ou entailles pratiquées dans le volet, comme nous l'avions restitué à Magny, soit ils recouvraient des petits contre-pannetons installés sur la face extérieure du volet. Dans les deux cas, les volets ne pouvaient venir recouvrir la cote intérieure, et dans le second, il fallait encore augmenter ce jeu entre la cote et les volets. Quoi qu'il en fût, ce système devait poser quelques difficultés de fonctionnement si les volets se voilaient quelque peu. Sur ce point, le système de l'étage, avec ses verrous coudés, paraît mieux conçu. On peut également noter sur les croisées de type 2 que les pannetons et les verrous sont situés au même niveau, alors qu'ici ils ne coïncident pas et que les pannetons sont moulurés (fig. 16). Autre différence, les verrous sont commandés par une seule dent qui est fixée au travers de la tringle (fig. 10.7). Le mouvement du verrou est donc limité et sa longueur également. La poignée de l'espagnolette (fig. 10.2) et les embases de la tringle (fig. E.15) sont identiques au type 1 du rez-de-chaussée. Sur le type 2 de l'étage, le support de poignée avait nécessité d'entailler le volet, alors qu'ici il est articulé sur une charnière qui permettait de le replier pour fermer le volet (fig. 10.2). Les caractéristiques de cette croisée permettent de la rattacher aux types 1 et 3 pour former un ensemble cohérent.

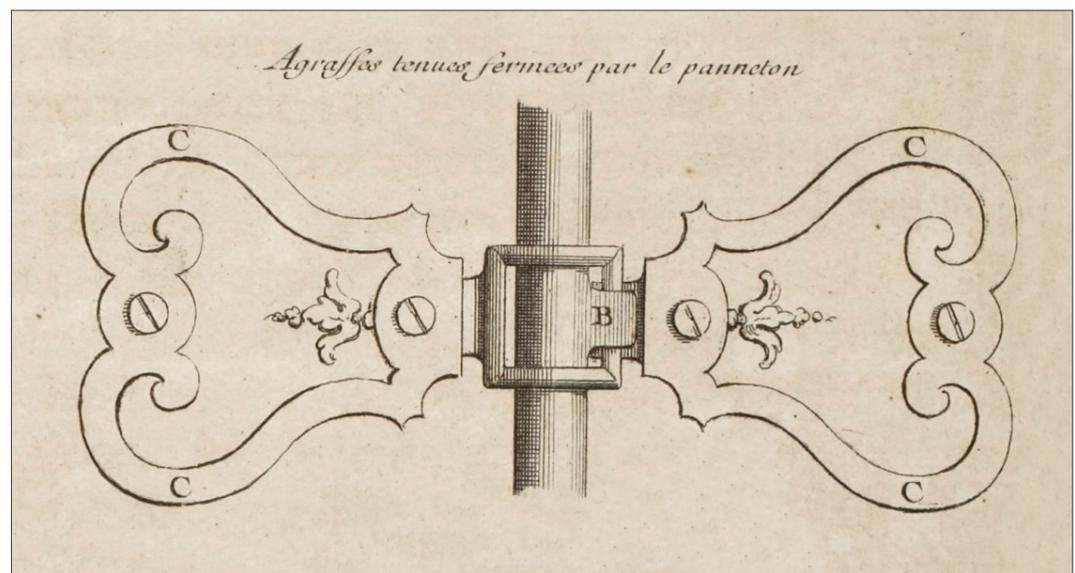
Fig. E.18. Fermeture par panneton et agrafes
J.-F. Blondel, *De la distribution des maisons de plaisance... 1738, planche 58 (détail)*
Source gallica.bnf.fr

Evidemment, il est surprenant d'observer ici une espagnolette à agrafes dont le type va s'imposer du fait de sa simplicité et de son efficacité aux côtés de modèles qui semblent aujourd'hui plus archaïques. A Paris, son usage est attesté au moins dès 1737 par Jacques-François Blondel (fig. E.18)¹⁶. Contrairement aux usages, ici les agrafes ne ferment pas sur des contre-pannetons, mais directement sur les volets comme sur les autres types étudiés (fig. 12.4 et 12.7). La tringle comporte quatre embases moulurées et une poignée, identiques aux types 1, 3 et 4, ainsi que trois pannetons sur sa hauteur. La poignée ferme sur deux supports : un à charnière sur le vantaal (fig. 11.3), identique au type 4, et un fixe sur le volet (fig. 11.4). L'observation de la cote du vantaal droit ne laisse pas apparaître de trace d'une autre ferrure plus ancienne, mais la peinture qui recouvre l'ensemble ne permet pas d'en être certain. L'espagnolette ne semble pas non plus avoir été modifiée, mais ce type d'intervention est généralement difficile à percevoir. La rotation des volets et des vantaux vitrés est assurée par des fiches à chapelet d'une hauteur de 188 à 190 mm semblables aux autres (fig. 12.3).
