TRÉGUIER (Côtes d'Armor)

Ancien évêché

Croisée

1^{re} ou 2^e décennie du XVIII^e siècle

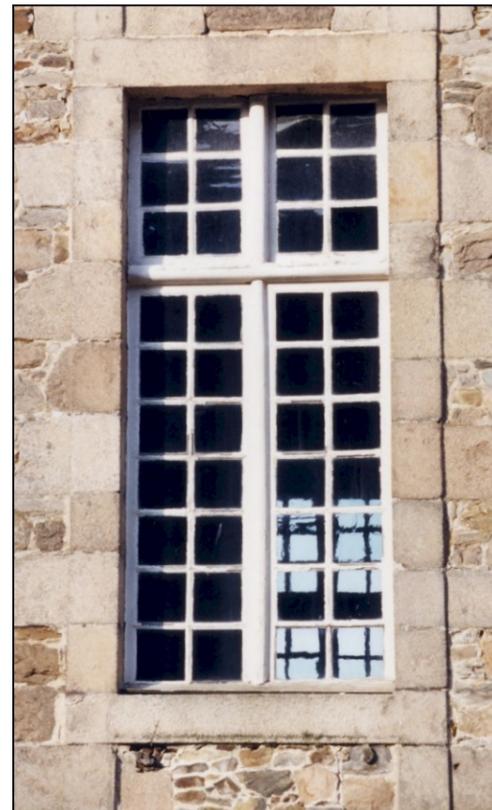
Cette menuiserie constitue un intéressant modèle de transition entre les dernières véritables croisées issues du XVII^e siècle et les grandes fenêtres, divisées au plus par une traverse d'imposte, qui se développeront tout au long du siècle suivant. Son bâti dormant à meneau partiel et croisillon profilés en tore la rattache incontestablement à la tradition, tandis que sa fausse imposte, son meneau inférieur simulé et ses nouveaux éléments d'étanchéité l'inscrivent assurément à la base des innovations du XVIII^e siècle.

Avec une hauteur de 3 330 mm et une largeur de 1 432 mm, cette croisée peut être classée dans les modèles les plus grands. Elle présente un rapport hauteur / largeur de 2,33. Ses montants ont une section faible (larg. 72 mm par ép. 43 mm) pour une telle élévation. Ils s'avèrent d'ailleurs assez fragiles tant qu'ils ne sont pas maintenus par la fenêtre. Les traverses, notamment celle formant croisillon (larg. 97 mm par ép. 95 mm), sont mieux dimensionnées.

Depuis l'extérieur, le dormant semble être divisé de façon traditionnelle en quatre compartiments. En fait, il n'en comprend que trois, le meneau inférieur mobile étant fixé sur un des vantaux vitrés. Cette technique, qui permet de dégager la vue de l'occupant, se généralise à la fin du XVII^e siècle. Elle a toutefois été introduite précocement en Bretagne, dès la suppression des remplages de pierre. Depuis l'intérieur, la disposition est plus originale. Lorsque les vantaux vitrés sont fermés, ils masquent le meneau du haut et laissent apparaître un dormant qui ne paraît plus divisé que par une traverse d'imposte formant deux compartiments. La croisée montre alors un aspect qui deviendra rapidement classique.

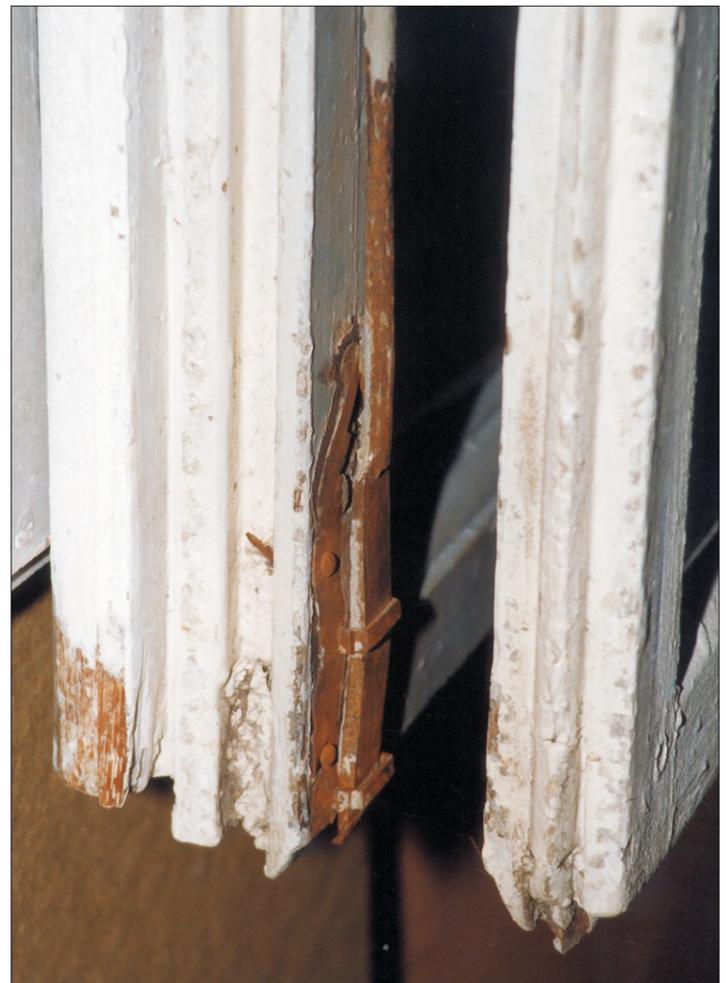
Fig. E.2. Les battants à noix et contre-noix

En 1691, Pierre Bullet² précisait que pour « avoir la veuë libre, quand une croisée est ouverte, l'on fait porter le meneau au chassis à verre depuis le bas jusques à la traverse, cela se fait par un angle recouvert en biais ». Cette conception fréquente en Bretagne est adoptée pour les vantaux du bas. Le meneau mobile est fixé depuis l'intérieur par des clous forgés, son profil reprenant celui du dormant, mais sa section étant inférieure. Par contre, la jonction entre les deux battants est différente. La recommandation de l'auteur présente l'inconvénient majeur de ne pas assurer une liaison stable des deux battants. Il est impossible d'enrayer le gauchissement éventuel des grands vantaux. Le système de noix et de contre-noix (plan n°5 et fig. E.2) utilisé à Tréguier assure une liaison ferme et étanche entre les deux montants et préfigure la jonction à mouton et gueule-de-loup qui se développera quelques décennies plus tard. Dans les compartiments du haut, les deux battants joignent à vives arêtes et dissimulent le meneau. Cette disposition, sans doute peu étanche, permet néanmoins de manoeuvrer les vantaux séparément.

Il s'agit d'une croisée qui abandonne la conception traditionnelle à meneau et croisillon, tout comme les panneaux de vitrerie, mais conserve un meneau simulé et un système d'étanchéité à recouvrement. Elle adopte timidement les jets d'eau, montre de remarquables battants à noix et présente un parti intérieur original avec sa fausse traverse d'imposte. Ces caractéristiques, alliées à l'emploi de bois d'essences différentes, permettent de penser que les croisées de l'ancien évêché de Tréguier ont été fabriquées durant la première ou la deuxième décennie du XVIIIe siècle.
