# VERNANTES (*Maine-et-Loire*)

## Logis de Fontaine-Bresson

### Demi-croisée

*Premier quart du XVI<sup>e</sup> siècle*

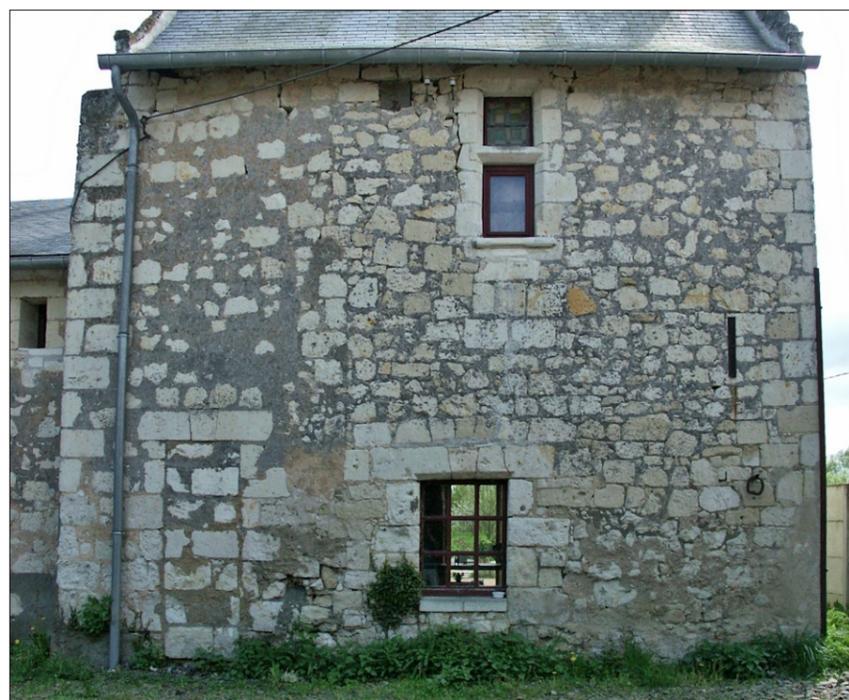
Fig. E.1. Le châssis conservé à l'étage du logis (façade postérieure)

Ce petit logis conserve, grâce à la vigilance de sa propriétaire qui l'a judicieusement laissé en place au revers d'une menuiserie plus conforme à notre mode de vie, un remarquable exemple d'une demi-croisée (fig. E.1). En effet, si les vestiges du XVI<sup>e</sup> siècle en Anjou montrent une large utilisation de vitreries mises en plomb dans les quatre compartiments des croisées, il s'agit là d'un rare cas de fenêtre vitrée uniquement en partie haute. L'iconographie nous en dévoile maints exemples et la Bretagne aussi, laquelle région a utilisé amplement le procédé sous une forme proche, mais seule la demi-croisée du manoir du Plessis-Rougebec à Montigné-les-Rairies nous en avait offert un autre témoignage en Anjou<sup>1</sup>.

Il est composé d'un bâti assemblé à tenons et mortaises non traversées divisé par une traverse intermédiaire, elle-même subdivisée par quatre montants intermédiaires délimitant six petits panneaux alignés sur deux registres. On notera que les vantaux de portes fabriqués à la même époque adoptent la même conception : un maillage serré de montants et traverses apte à maintenir durablement l'équerrage de la structure, même si celle-ci est exposée aux intempéries. Pour lui conserver toute sa solidité, les assemblages sont carrés, c'est-à-dire qu'ils ne sont pas entaillés par les moulures. Ces dernières sont d'ailleurs très discrètes et affectent essentiellement le parement extérieur. Des chanfreins de faible pente ornent le pourtour des panneaux (fig. 2.2). Ils sont arrêtés au droit des assemblages par des ergots, encore visibles malgré l'usure. Plus curieusement, sur le parement intérieur, on retrouve ces chanfreins sur un montant intermédiaire du registre inférieur et sur la rive supérieure de la traverse médiane (fig. 2.3). Dans ce dernier cas, on remarquera que les chanfreins sont arrêtés avec des coupes droites. Les panneaux en chêne sont étroits et débités sur quartier pour leur assurer un jeu sans déformation. Ils sont dénués de tout décor et simplement mis au molet. A l'intérieur, ils sont légèrement bombés. A l'extérieur, la mise au molet prend la forme d'une discrète pointe de diamant (fig. 1.6 et 2.2 : voir panneau du haut, au centre). La faible saillie de cette forme laisse penser qu'il ne s'agit pas d'un décor intentionnel. Par ailleurs, la répétition sur chaque panneau n'est pas assurée tant l'usure est importante.

Il est composé d'un bâti assemblé à tenons et mortaises non traversées. Son épaisseur est sensiblement la même que celle du volet qu'il surmonte. A l'extérieur, une feuillure périphérique permet d'y installer une vitrerie mise en plomb. A l'intérieur, une feuillure du même type, mais plus profonde (15 à 17 mm), reçoit le volet (plan n°3).
