VERSAINVILLE (*Calvados*)

Château

Croisées

Entre 1720 et 1730

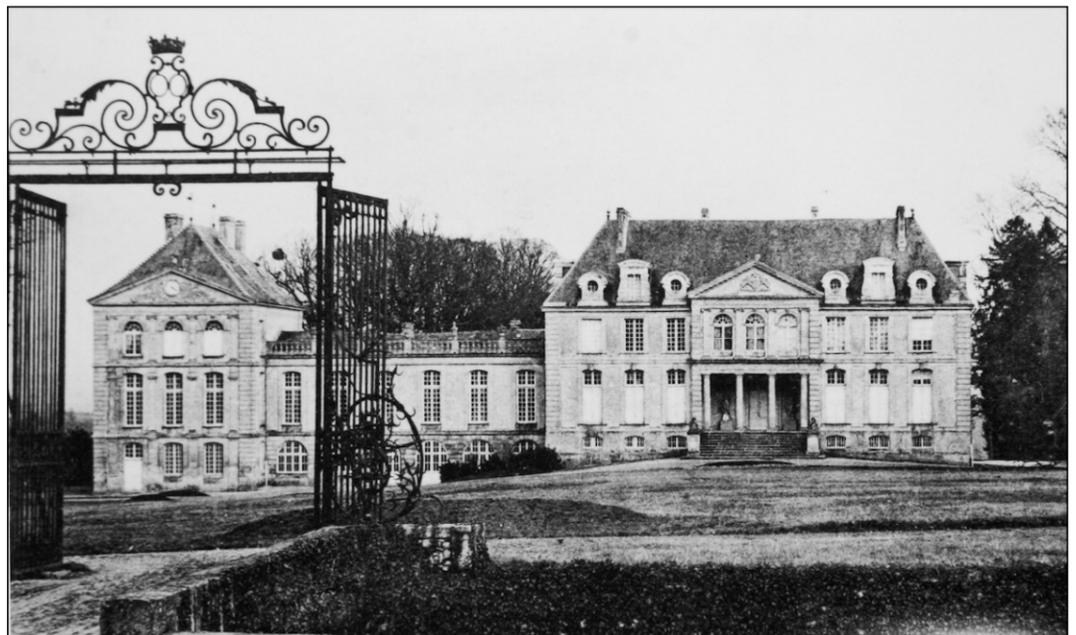
*Fig. E.1. Château de Versainville à la fin du XIX^e siècle (carte postale)
L'aile sud n'est pas encore édifiée et les contrevents sont conservés en partie*

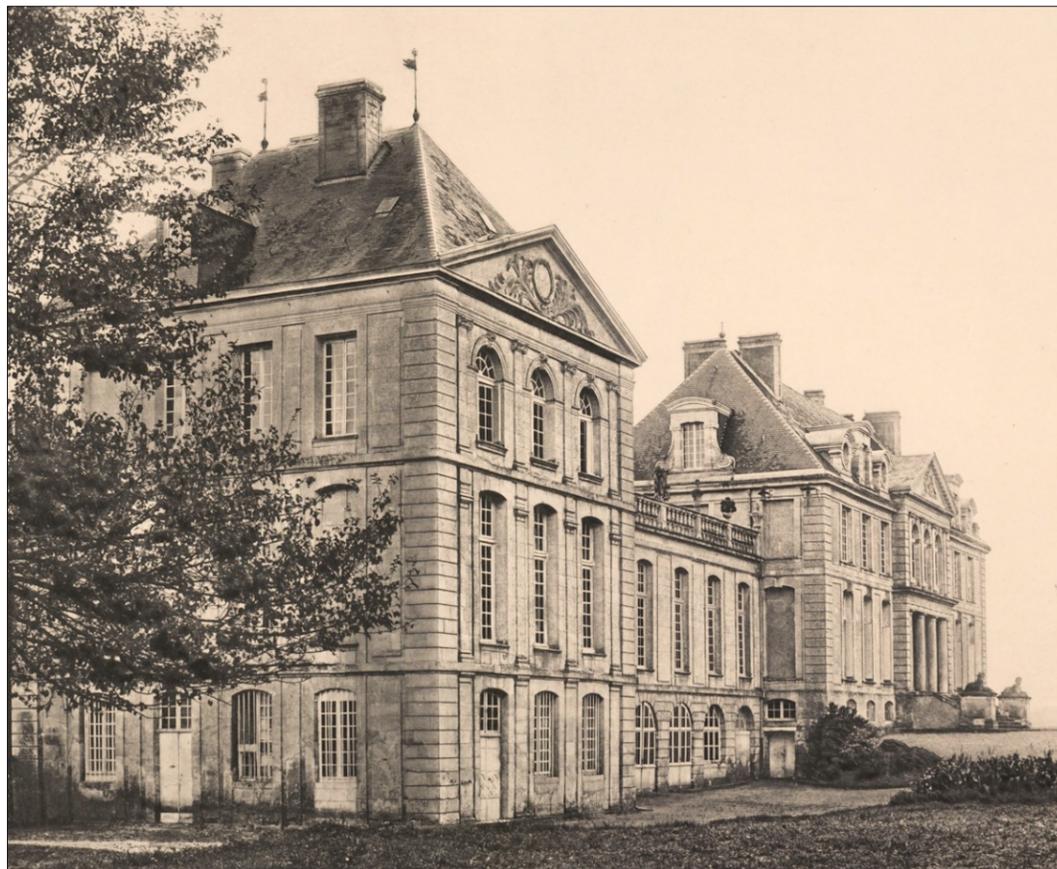
Fig. E.2. Château de Versainville
 « La Normandie pittoresque et monumentale »,
 Calvados, 2^e partie, Le Havre, 1895, p. 54
 L'aile sud est construite. Les contrevents sont
 conservés dans certaines fenêtres.
 Source gallica.bnf.fr

C'est François-Joseph de Marguerit (1676-1760), seigneur de Guibray, de Maizières et de Versainville qui décide la construction d'un nouveau château à proximité de l'ancienne résidence de sa famille. François Joseph est nommé Président de la Cour des Comptes, Aides et Finances de Normandie en 1711¹². Les travaux sont achevés depuis quelque temps lorsque, en 1730, il s'installe dans sa nouvelle demeure, avec sa seconde femme, Marie-Thérèse de Chaumont. En 1731, les seigneuries de Maizières, Guibray et Versainville sont érigées en marquisat par lettres patentes du roi Louis XV. Le corps central, la galerie et le pavillon qui le prolongent au nord sont donc édifiés sensiblement entre 1720 et 1730. Quant à l'aile sud, elle a été ajoutée à la fin du XIXe siècle (fig. E.2).

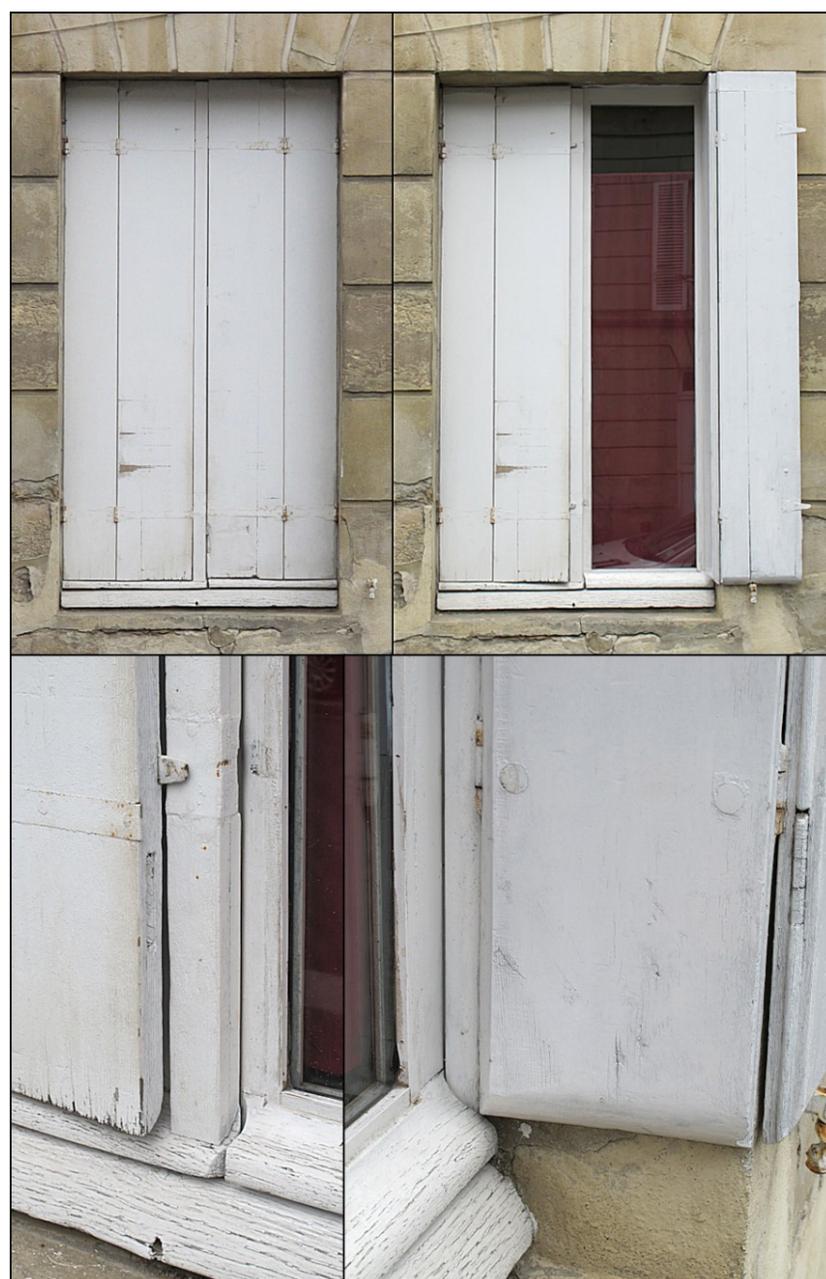
Fig. E.3. Caen, immeuble du XIX^e siècle
 Croisée du rez-de-chaussée
 Ici le cochonnet est limité et les feuilles sont repliées sur le tableau et la façade, au contraire de Versainville (cochonnet de 65 mm pour replier les feuilles en tableau)

Aucun contrevent ne subsiste. Leur ancienne présence est toutefois visible par la largeur inhabituelle et importante du cochonnet (saillie verticale du bâti dormant sur les tableaux de la fenêtre) et par des entailles sur ce dernier montrant que les contrevents étaient fixés sur le bâti dormant. Le Centre de recherches sur les monuments historiques a relevé des contrevents de ce type au château de Montgothier à Isigny-le-Buat (Manche), datables des mêmes années, où ils sont montés simplement à recouvrement sur le dormant et ferment par des verrous. Le système était ici plus élaboré. Il a d'ailleurs perduré et nous pouvons encore l'observer facilement sur des croisées des siècles suivants. Ce type de contrevent est décrit par Henri-Louis Duhamel du Monceau dans son *Art du Serrurier*, publié en 1767. Nous reproduisons ici *in extenso* les explications de l'auteur⁵ que nous illustrons par un châssis du XIX^e siècle provenant de Caen (fig. E.3).

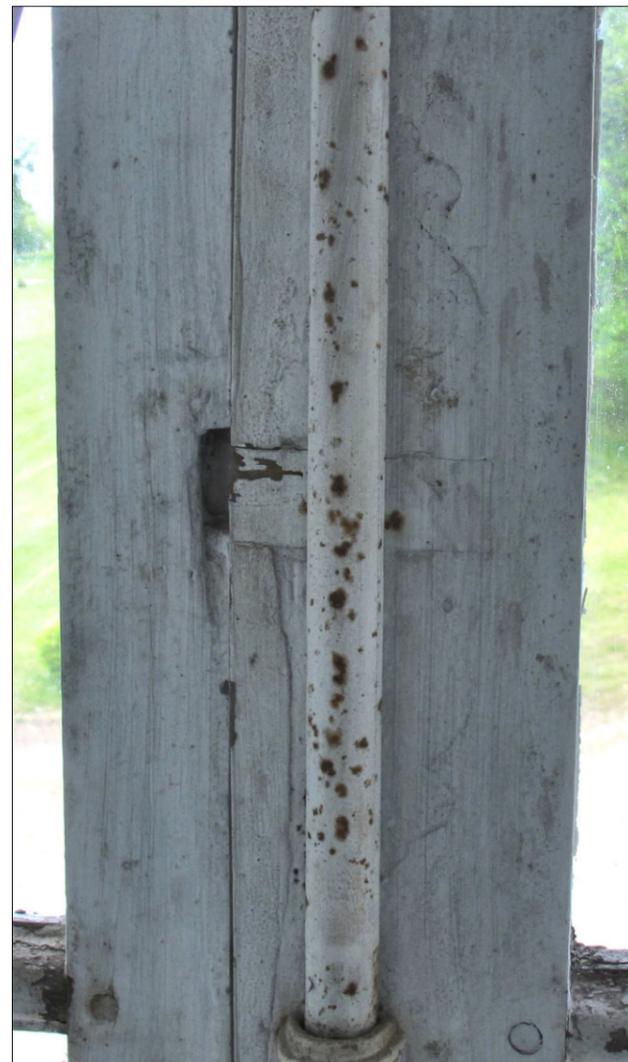
Fig. E.4. Château de Versainville
Croisée du pavillon (targette supérieure)
A droite de l'axe de fermeture, on remarque le spectre de la platine à panaches (sous la peinture) et l'emplacement du pêne rebouché par une cale en bois.
A gauche, on devine l'emplacement de la gâche éliminée.

Les vantaux du haut ont heureusement conservé en partie leur serrurerie ancienne. Ils ferment par un loquet à ressort à clenche coudée (fig. 3.3 et plan n°6)⁶. L'emploi d'un loquet sous cette forme est inhabituelle, mais ingénieuse. Sa platine est agrémentée d'un panache. Les vantaux du bas présentent aujourd'hui une crémone en fonte ajoutée ultérieurement. A l'origine, le vantail droit fermait par deux targettes encoisonnées. Sous la peinture, le spectre de la platine à panaches de la targette du haut est encore visible (fig. E.4). Par contre, nous n'avons pas pu identifier le système qui condamnait le vantail gauche. Il s'agissait sans aucun doute de verrous verticaux à queue.

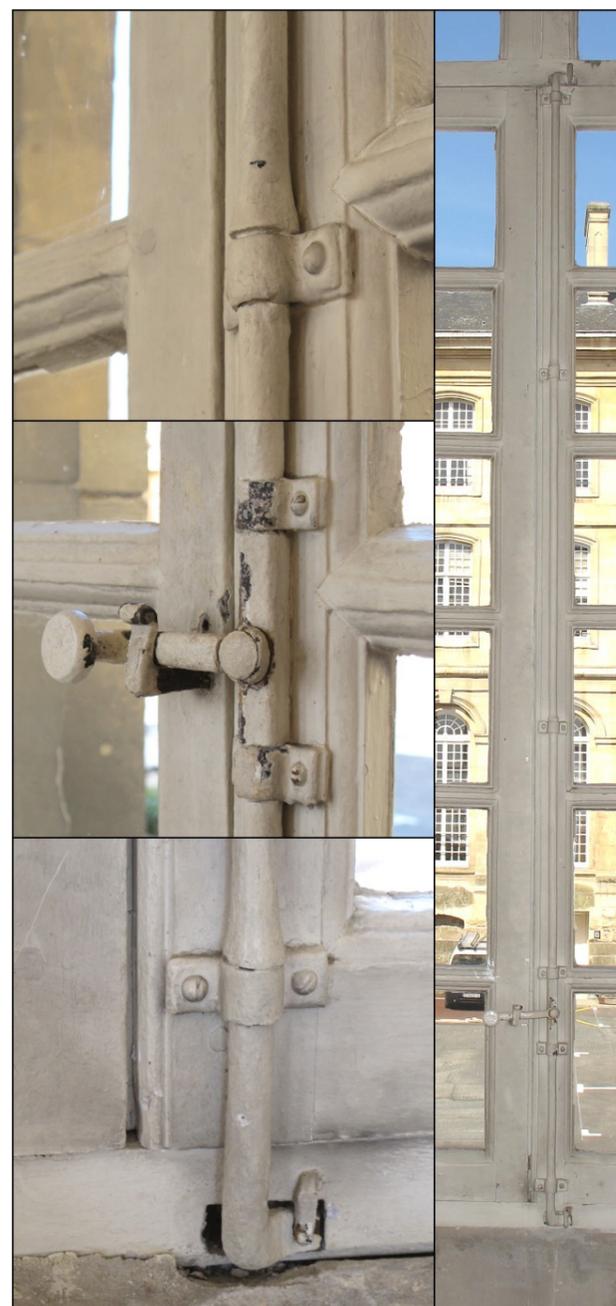
Fig. E.5. Caen, abbaye aux Hommes
Croisée de l'aile orientale

Toutes ces caractéristiques semblent indiquer que les espagnolettes à agrafes du château de Versainville font partie des premiers essais faits dans la région. Cette hypothèse est également renforcée par l'analyse de quelques espagnolettes subsistant dans l'aile orientale des bâtiments conventuels de l'ancienne abbaye aux Hommes à Caen (fig. E.5). Ses façades sont achevées en 1713, sa couverture en 1715 et ses travaux d'aménagement intérieurs en 1726¹¹. On peut donc situer ses croisées aux alentours de 1720. La facture de leur espagnolette est quasi la même que celle du château de Versainville. La tringle est maintenue par une tige de section variable qui maintient les pontets. Les crochets sont bloqués par des tenons saillants et la poignée n'a pas une forme en lyre, mais une simple tige terminée par un bouton plat. D'autre part, la poignée n'est pas encore alignée sur un petit-bois.
