VILLONS-LES-BUISSONS (*Calvados*)

Château

Croisées

Début des années 1730

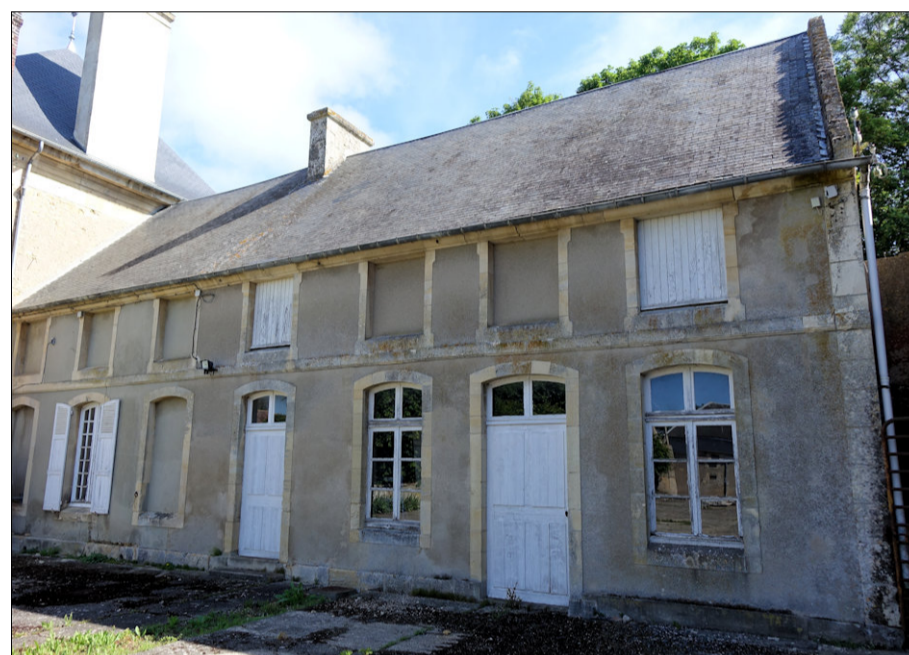
Fig. E.14. Façade sur cour de l'aile sud-est. Dans l'aile opposée, au nord-ouest, le bandeau définit la séparation entre les deux niveaux. Ici, il reprend la même trame, mais masque des pièces qui montent jusqu'à la corniche, comme la bibliothèque qui occupe les trois premières travées.
