# BAYEUX (*Calvados*)

## Hôtel de Rubercy

### Croisée et châssis

*Début du XVIII<sup>e</sup> s.*

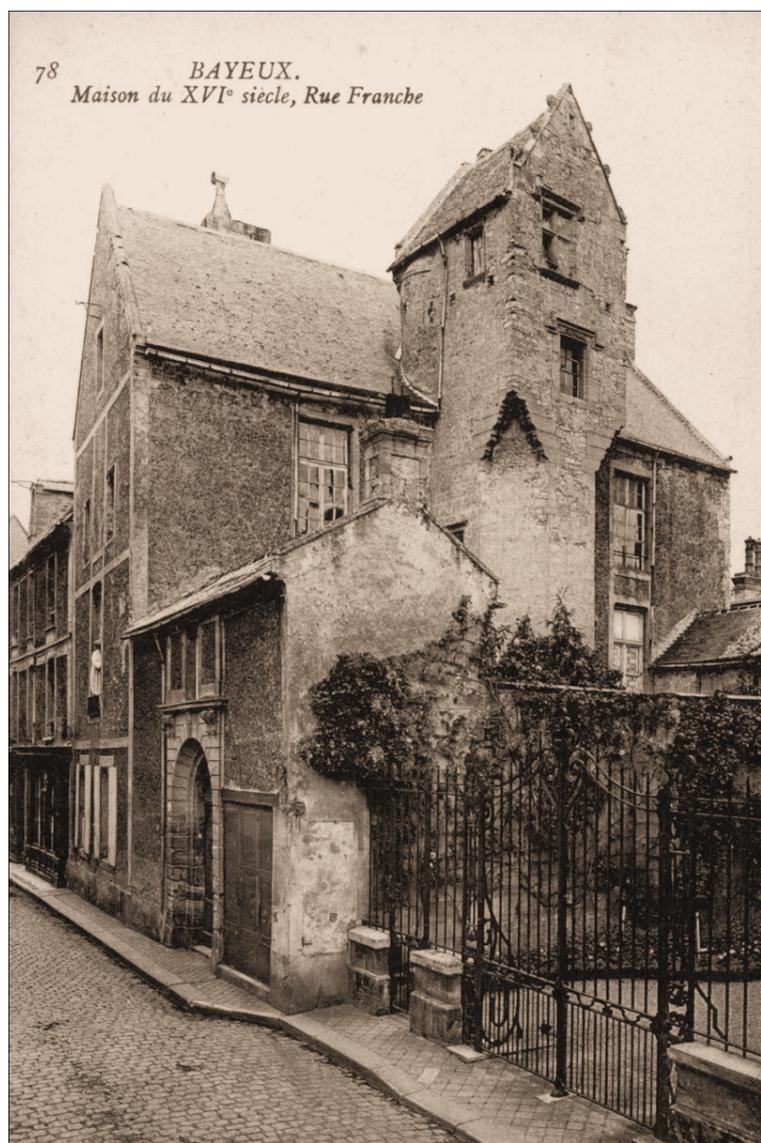
Fig. E.1. L'hôtel de Rubercy au début du XX<sup>e</sup> siècle (carte postale)  
Collection de l'auteur

Une analyse trop rapide pourrait amener à penser que l'hôtel de Rubercy, au cœur de Bayeux, présente le même type, et ce d'autant plus que les photos du début du siècle dernier semblent bien en révéler (fig. E.1 et 1.1). Sur les façades sur cour des deux ailes et en plusieurs points, ses enduits montrent de larges surfaces d'une belle coloration semblable à la mignonnette. De près, on y décèle des petits gravillons roulés, mais aussi des coquillages et plus curieusement des fragments anguleux de verre verdâtre plus ou moins importants, l'ensemble étant noyé dans un liant à la chaux aérienne pour former un corps d'enduit d'une bonne épaisseur (fig. E.12). Autour des baies, il suit la forme des pierres en panneresse. Ces dernières sont griffées pour assurer le maintien de la couche de finition pelliculaire qui vient mourir sur l'encadrement des ouvertures (fig. 3.3). A l'évidence, la stratigraphie de l'enduit est complète, et son corps composé de granulats colorés n'était aucunement destiné à être vu. Sa couche de finition étant mince et fragile, on peut constater qu'il apparaît en plusieurs endroits plus exposés aux intempéries (fig. 4.5, façade ouest de l'aile est). Il s'agit là d'un témoin exceptionnel de ce type d'enduit.

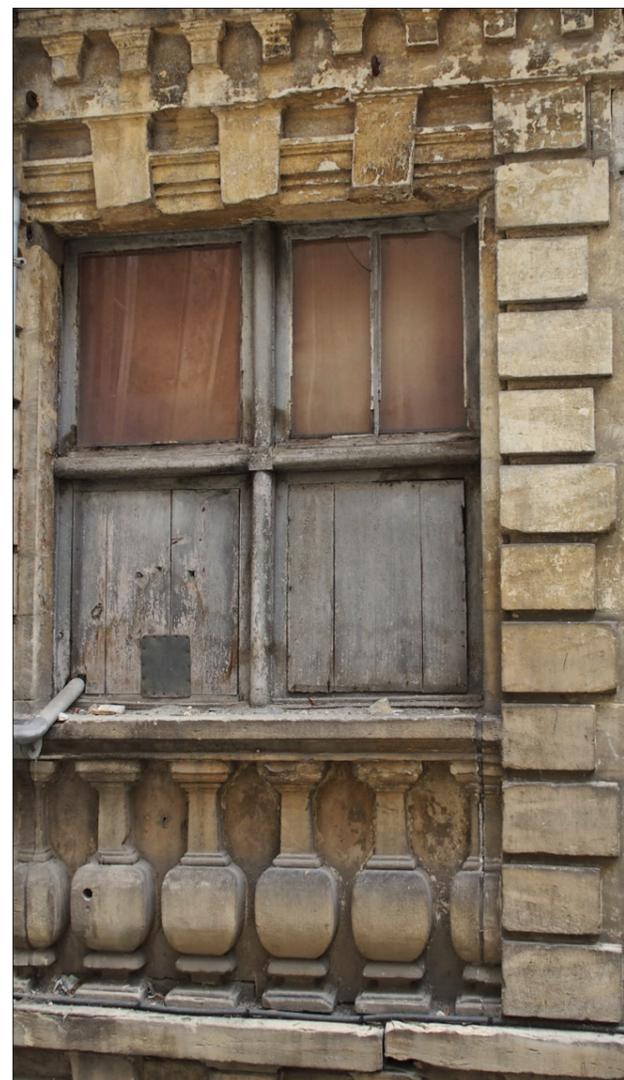
Fig. E.5. Bayeux, hôtel de Campigny  
(1<sup>er</sup> quart du XVII<sup>e</sup> s.)  
Photo A. Tiercelin

Il est divisé en quatre compartiments par un meneau et un croisillon moulurés d'un tore à listel (ou deux quarts-de-ronds). L'axe de son croisillon est placé à 63 centièmes du bas. Le listel ajouté au tore raccordé à coupe d'onglet est prépondérant à la fin du XVII<sup>e</sup> siècle et au début du suivant en Normandie occidentale. Nous l'avons observé sur les croisées de l'ancien Hôtel-Dieu de Bayeux (étude n°14001) et sur d'autres exemples de la région. Plus localement, à Bayeux et Caen, les derniers témoins sont en voie d'extinction (fig. E.6 à E.9<sup>4</sup>). Plus tôt dans le siècle, on privilégiait le tore simple raccordé sur une masse carrée, comme à l'hôtel de Campigny à Bayeux (fig. E.5).

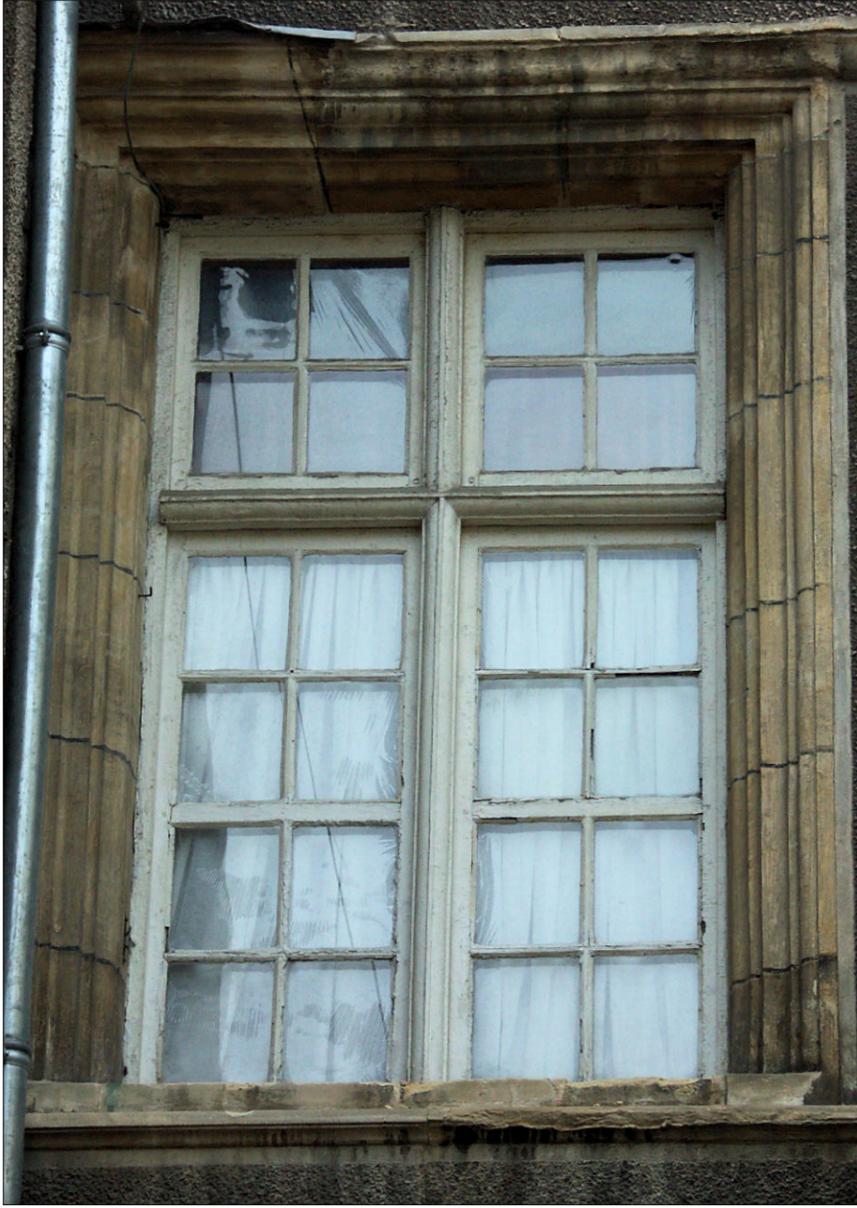
Fig. E.6. Caen, 12 rue Caponière (2007 – croisée détruite)  
Photo A. Tiercelin

4 Les trois premières sont conçues pour recevoir des vitreries mises en plomb. Sur E.6 et E.8, les petits-bois ont été ajoutés pour les doter de petits carreaux.

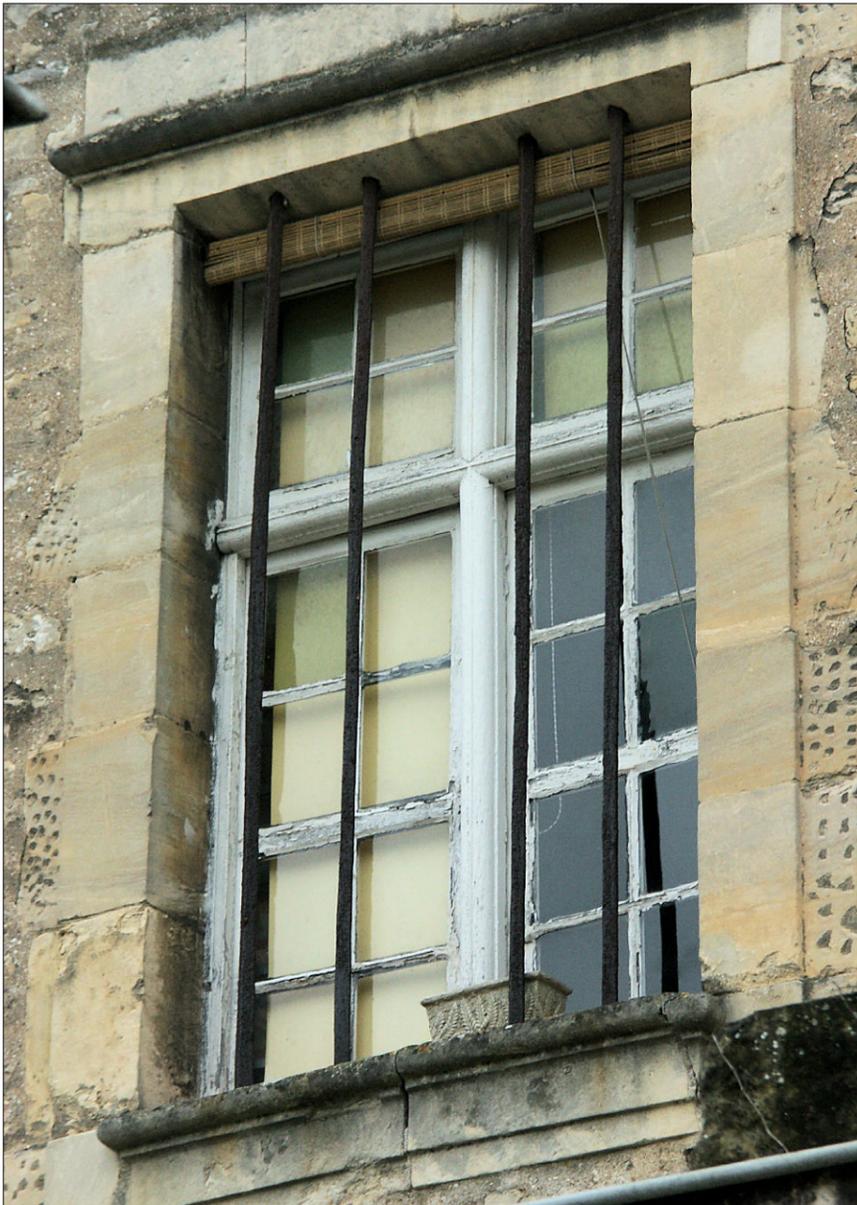
Fig. E.8. Caen, 11 rue Bicoquet (2007 – croisée détruite)  
Photo A. Tiercelin

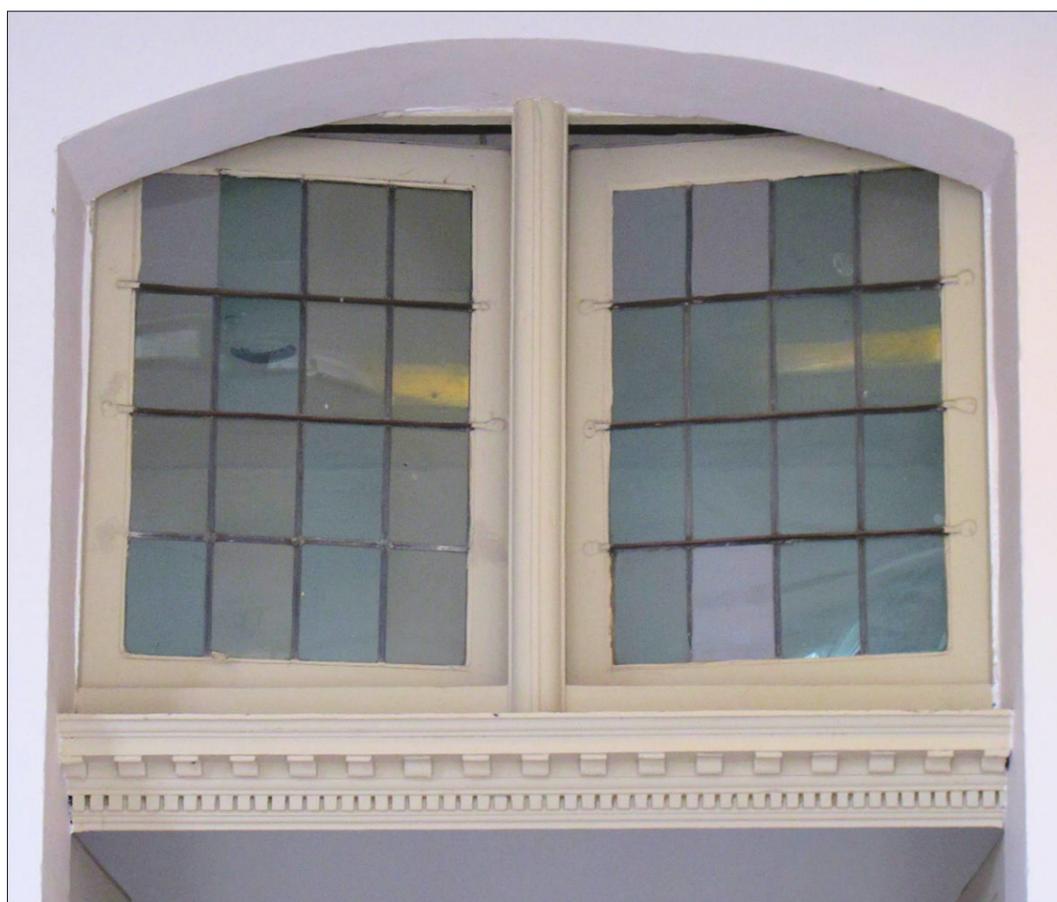
Fig. E.10. Bayeux, ancien Hôtel-Dieu, imposte de porte intérieure  
Photo A. Tiercelin

Les vitreries des vantaux du haut étaient un peu plus élevées que les autres (plus 25 mm). Les vantaux sont divisés sur leur hauteur par une seule vergette. Leur vitrerie était donc composée de pièces géométriques régulières dont les plombs d'assemblage se recoupaient pour leur assurer une bonne rigidité, de type losanges ou autres. Nous verrons avec l'étude de l'imposte de la porte d'entrée que la multiplication de ses vergettes indique plutôt une composition de pièces rectangulaires, à l'instar du modèle subsistant à l'ancien Hôtel-Dieu de Bayeux (fig. E.10).

Elle est composée d'un bâti indépendant formant imposte et de deux vantaux égaux (fig. 8.4). Les petits-bois de l'imposte sont des ajouts modernes (fig. 8.7). On décèle à l'intérieur de celle-ci la trace de quatre vergettes espacées d'environ 130 mm dans chacun de ses compartiments (fig. 8.5). Cet espacement régulier pourrait correspondre à des vitreries mises en plomb faites de pièces rectangulaires, très communes à la fin du XVII<sup>e</sup> siècle et employées à l'ancien Hôtel-Dieu (fig. E.10). Elles nécessitaient en effet une vergette à chaque rang pour pallier tout affaissement.

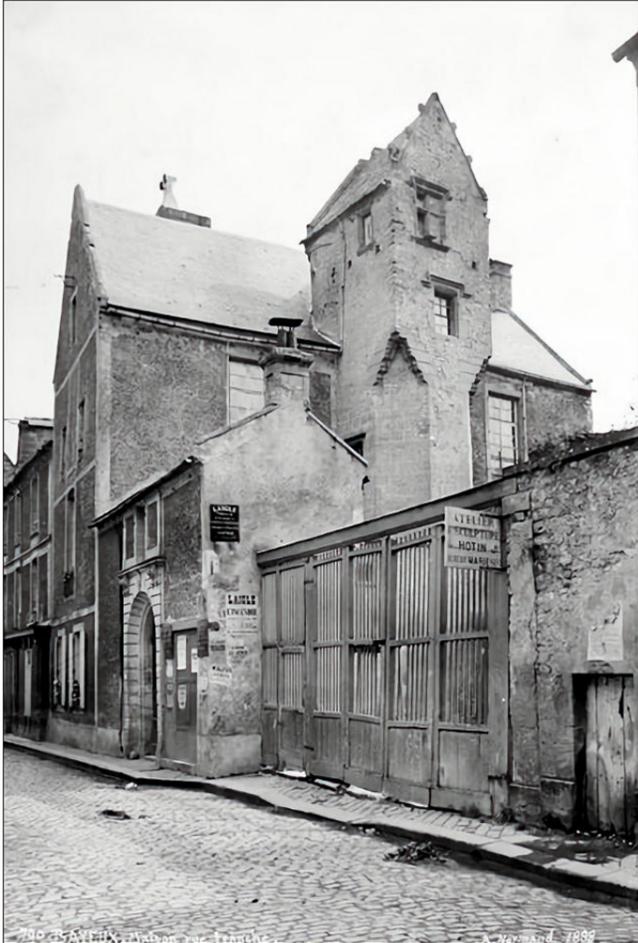
Fig. E.11. L'hôtel de Rubercy en 1888  
Photo A.-N. Normand  
Source Ministère de la Culture

3 Un autre cliché de 1888 en montre un état antérieur et permet de constater que le portail voisin n'était qu'une clôture de bois (fig. E.11)

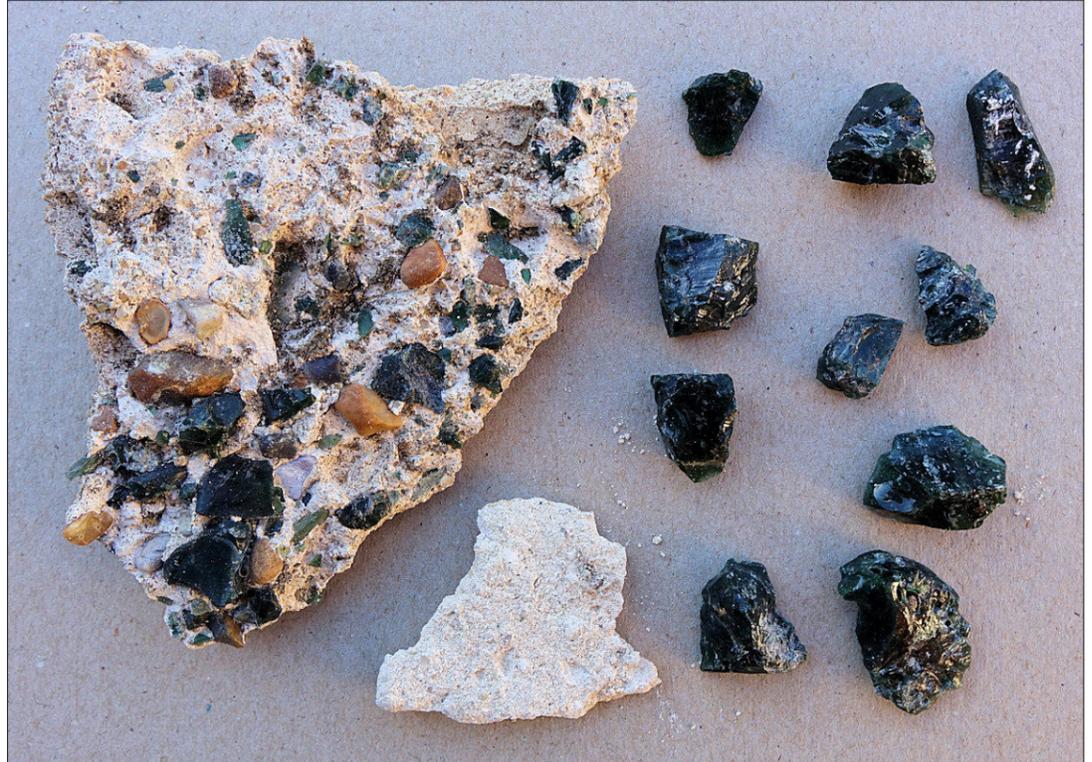
Fig. E.12. Enduit de l'aile ouest de l'hôtel de Rubercy  
- corps d'enduit (à gauche)  
- couche de finition (en bas, au milieu)  
- tessons de verre (à droite)

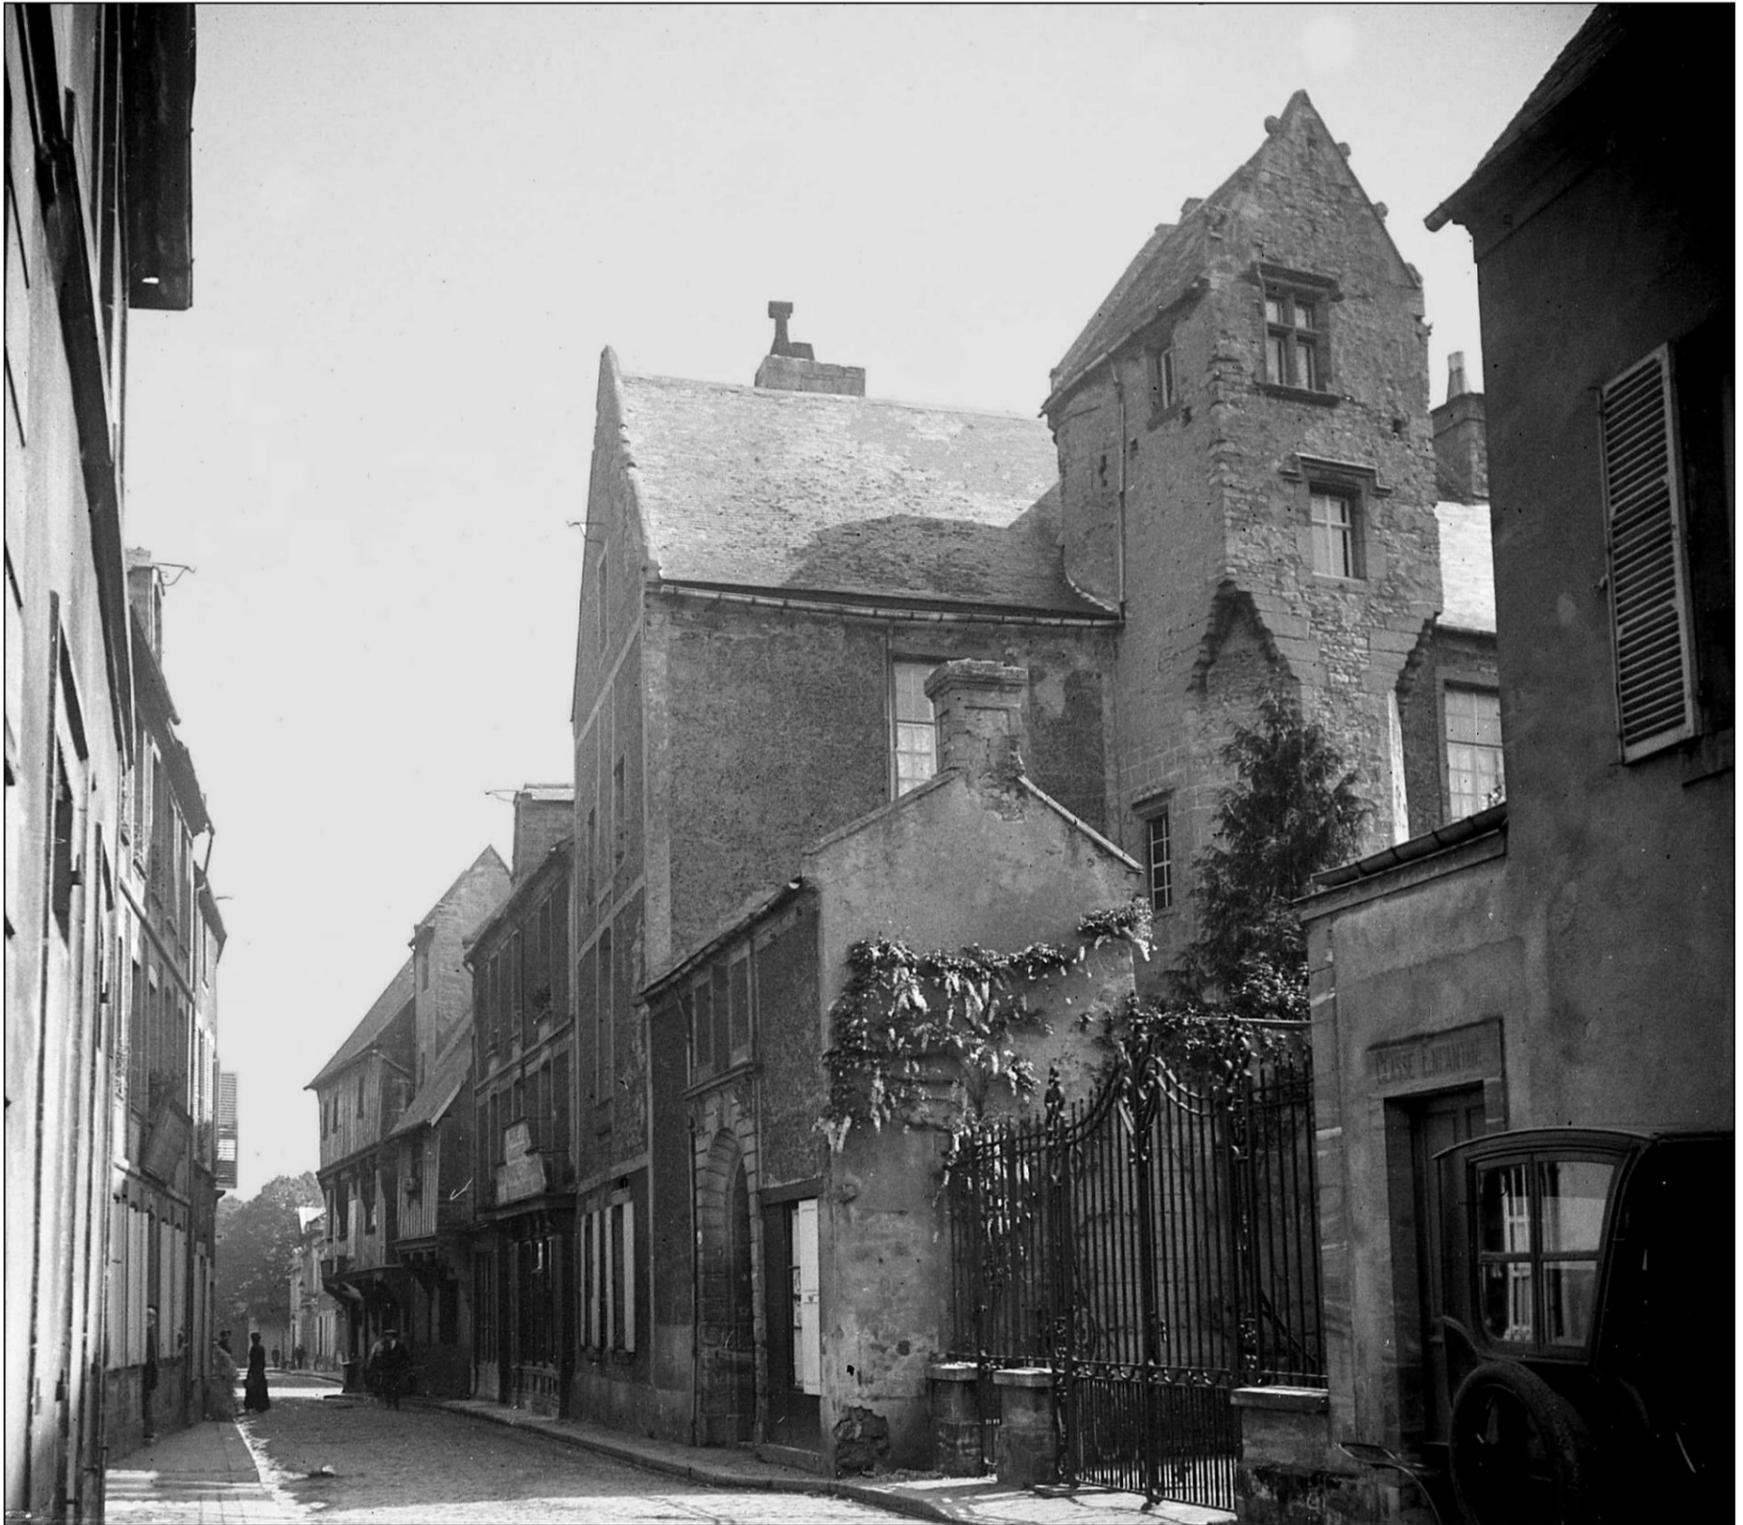
Fig. 1.1. Hôtel au début du XXe siècle (cliché Levaltier. Source A. D. Calvados)

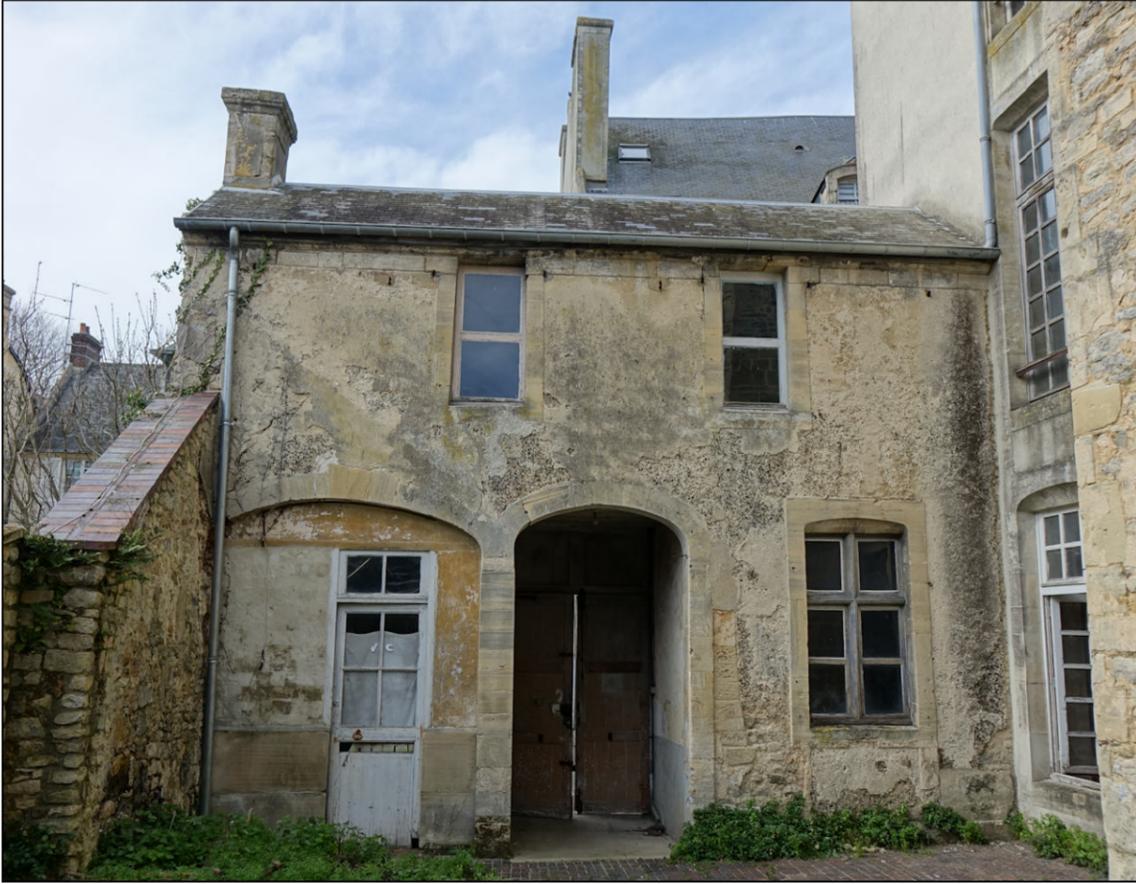
Fig. 3.1. Aile ouest (façade est)

Dans les deux ailes ajoutées au début du XVIII<sup>e</sup> siècle, seule l'aile occidentale conserve une partie de ses menuiseries d'origine, à savoir : une croisée au rez-de-chaussée (fig. 3.1), un châssis au-dessus du portail (fig. 6.6, A), un autre du côté cour (fig. 3.1, à gauche) et un dernier remisé sur place (B). Il donnait lui aussi sur la cour avant son remplacement (fig. 3.1, à droite). Croisée et châssis ont perdu leurs volets intérieurs et leurs organes de fermeture. Ces derniers ont toutefois pu être retrouvés en réemploi sur place. Si toutes ces menuiseries étaient conçues pour recevoir des vitreries mises en plomb, il y a lieu d'étudier séparément la croisée et les châssis dont les techniques sont différentes. De la même période, l'édifice conserve également un grand portail à deux vantaux ouvrant sur la rue et une porte à imposte pour accéder au logis (fig. 8.1 et 8.4).

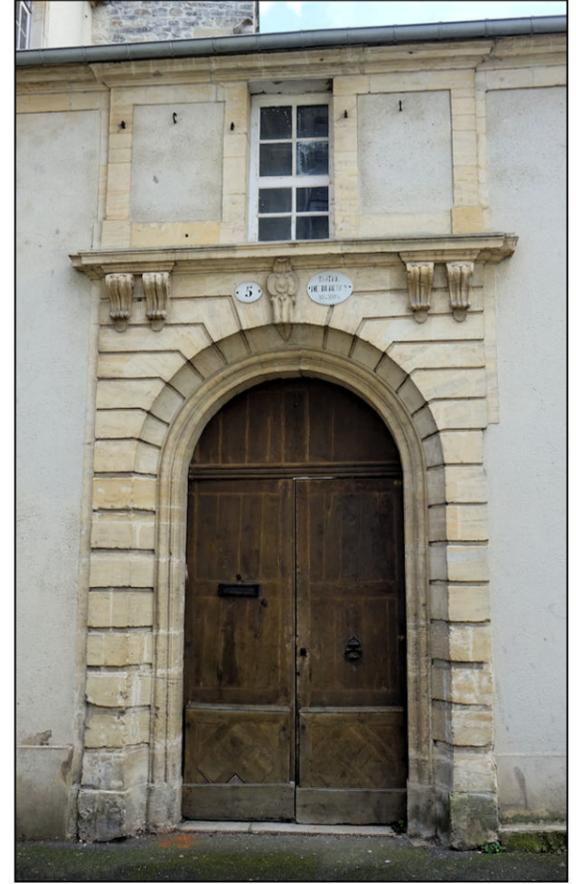
Fig. 3.2. Portail

Il ne semble guère avoir bénéficié de travaux avant l'ajout de deux ailes méridionales au début du XVIIIe siècle, l'une d'elle ouvrant sur la rue par un porche dans le style du Grand Siècle (fig. 3.2). Sa baie en plein cintre, au fond d'une embrasure concave, s'inscrit dans un décor de bossages continus en table couronné par une corniche soutenue par quatre consoles. Charles Augustin d'Aviler en donne le modèle dès 1691 dans son *Cours d'architecture* (fig. E.3)<sup>1</sup>. On connaît le succès de ce manuel, plus pratique que théorique, qui a fait l'objet de plusieurs refontes et rééditions au XVIIIe siècle et dont les dessins ont été repris largement par les architectes locaux. L'architecture de cet édifice est restée peu ou prou dans cette configuration jusqu'à aujourd'hui. Le XVIIIe siècle a cependant transformé ses intérieurs pour le mettre au goût du jour et y aménager des chambres avec alcôve (fig. 4.4), l'habiller de lambris et de parquets assemblés, voire plus tardivement le décorer de papiers peints dont il reste de très beaux vestiges (fig. 4.1 et 4.3).

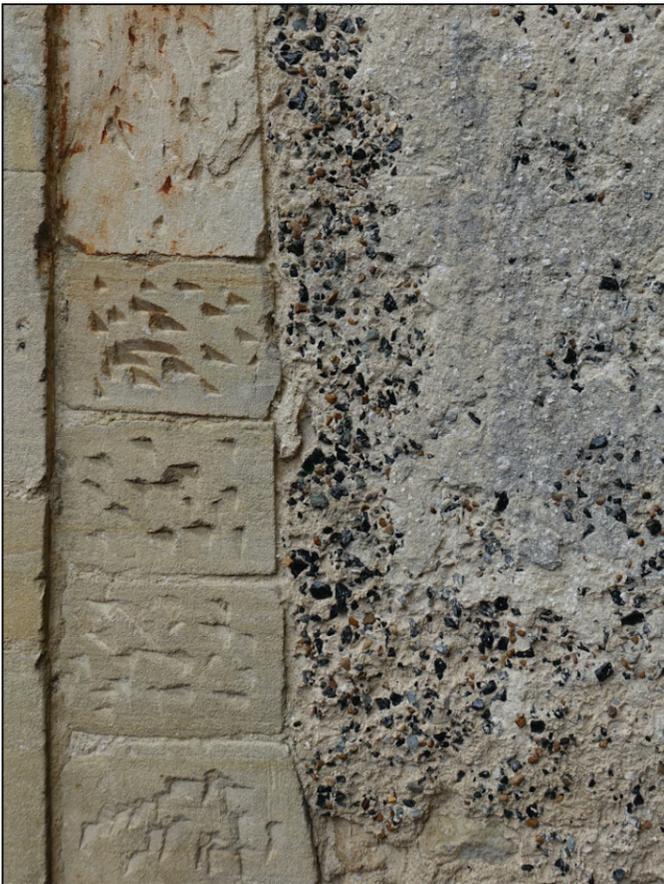
Fig. 3.3. Enduit (aile ouest)

La préservation de cet ensemble, figé depuis plusieurs décennies, a permis de conserver les enduits d'origine des deux ailes ajoutées au début du XVIIIe siècle (fig. 3.3 et 3.4) et des traces plus lacunaires d'enduits à faux-joints sur la tour (fig. 3.5). Il est intéressant de documenter les premiers pour les comparer aux enduits dits « à la mignonnette », traditionnels à Bayeux et dans son environnement proche, dont l'aspect coloré rehausse les modénatures en pierre blonde de la région (fig. E.4)<sup>2</sup>. La mignonnette est aujourd'hui un gravillon roulé d'environ 6 à 12 mm. Il est bien difficile d'observer des enduits du XVIIIe siècle utilisant cette technique et de les dater avec assurance. La figure E.4 en montre un fragment oublié, peut-être d'origine, sur l'ancien séminaire de Bayeux construit à la fin du XVIIe siècle. Son observation semble indiquer que la mignonnette est collée sur une couche de mortier frais et qu'elle n'est pas intégrée dans le corps de l'enduit. On peut faire le même constat sur le château de Barbeville édifié au milieu du XVIIIe siècle et sur le logis de l'ancienne abbaye de Longues-sur-Mer. La mignonnette se détache donc par endroits et laisse apparaître le mortier qui la maintient.

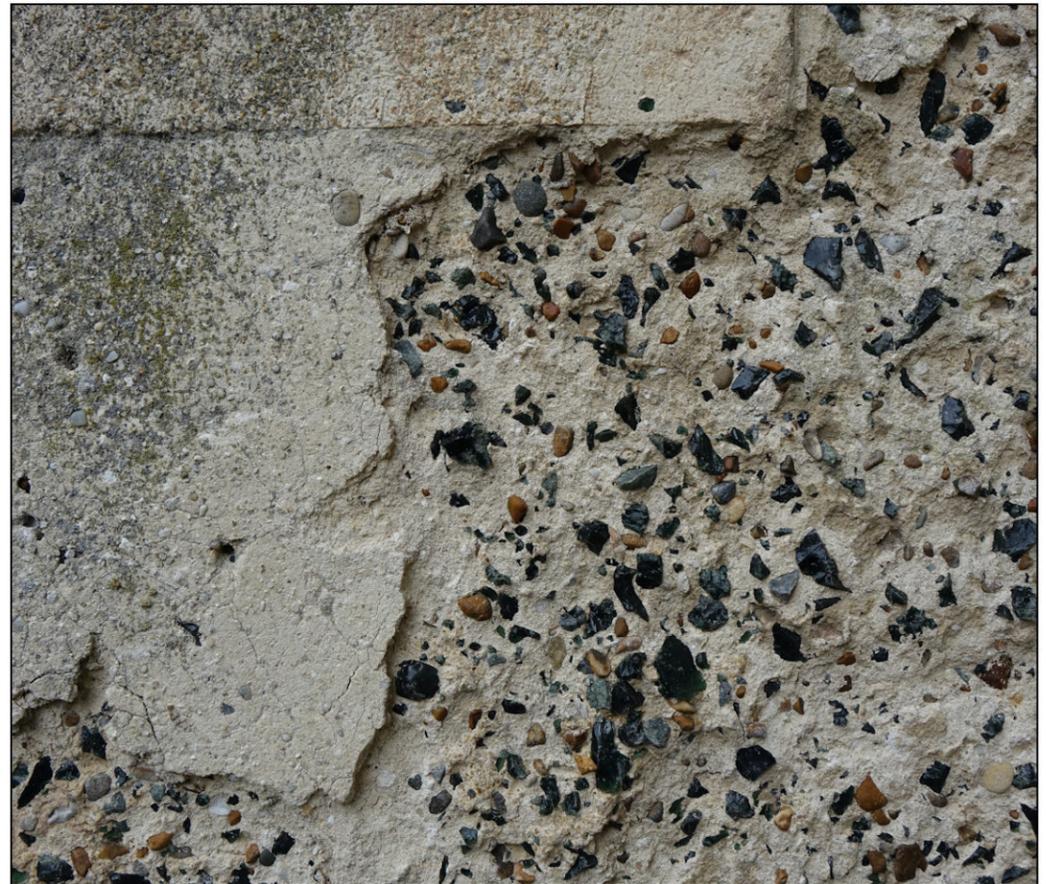
Fig. 3.4. Enduit (aile ouest)

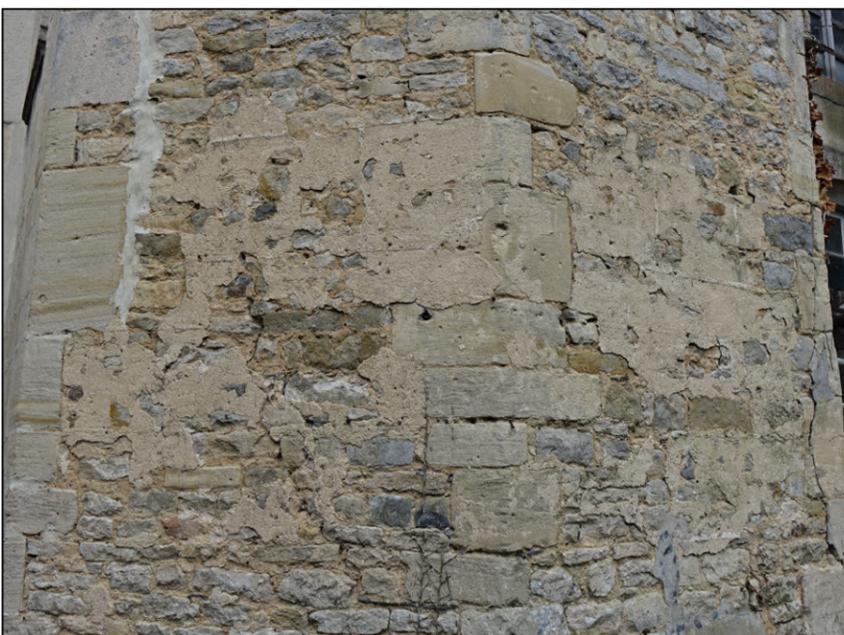
Fig. 3.5. Enduit à faux-appareil (tour d'escalier)

La tour d'escalier montre quelques fragments de beaux enduits à faux-appareil couvrant aussi bien les maçonneries de moellons que les chaînes d'angle en pierre (fig. 3.5). S'ils sont aujourd'hui très lacunaires, les photos du début du siècle dernier témoignent de leur emprise sur toute la hauteur de la tour (fig. 1.1)<sup>3</sup>. On voit ainsi que son aspect actuel est très éloigné de son, ou de ses états antérieurs. On ne peut en effet préciser s'il s'agit d'un enduit ajouté lors des remaniements du bâtiment au début du XVIIIe siècle, ou de celui d'origine.

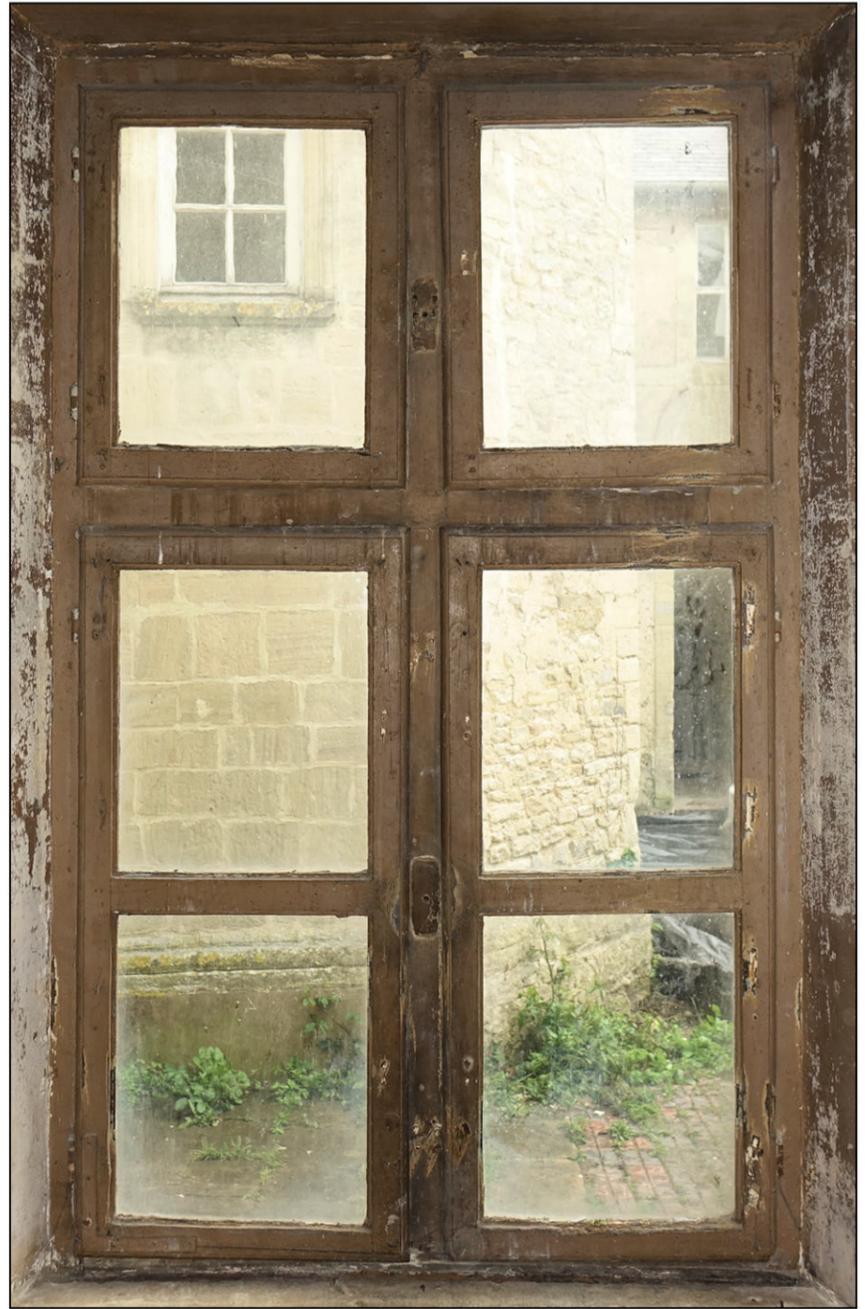
Fig. 5.2. Élévation intérieure

Ils sont composés d'un bâti assemblé à tenons et mortaises non traversées selon les usages du XVII<sup>e</sup> siècle<sup>7</sup>. Ils sont installés sur le bâti dormant par l'intermédiaire d'un recouvrement à simple feuillure (fig. 5.2 et 5.4) et ne possèdent pas de jet d'eau en partie basse pour améliorer leur étanchéité (fig. 5.4). Toutes ces façons de faire restent traditionnelles et ancrées dans le XVII<sup>e</sup> siècle. Elles étaient d'ailleurs encore utilisées à la fin du siècle à l'ancien Hôtel-Dieu de Bayeux.

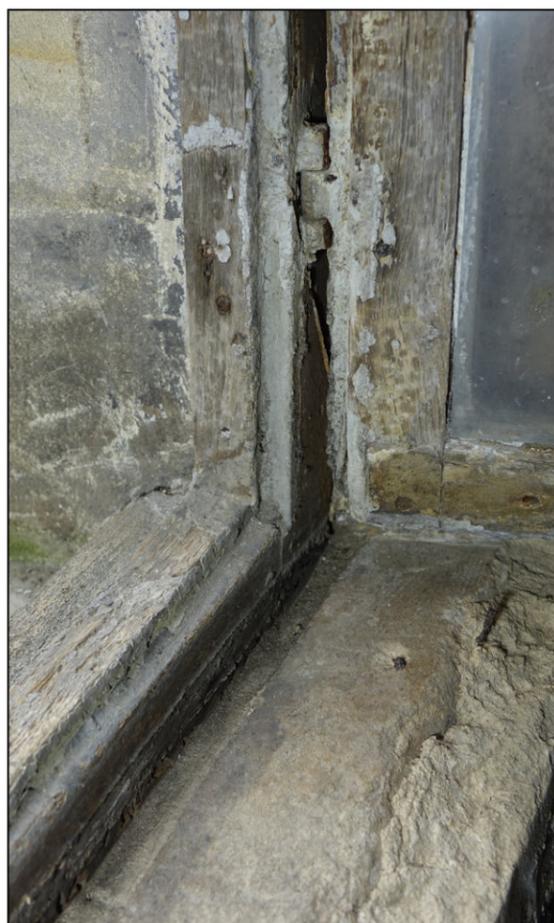
Fig. 5.4. Pièce d'appui et appui en pierre

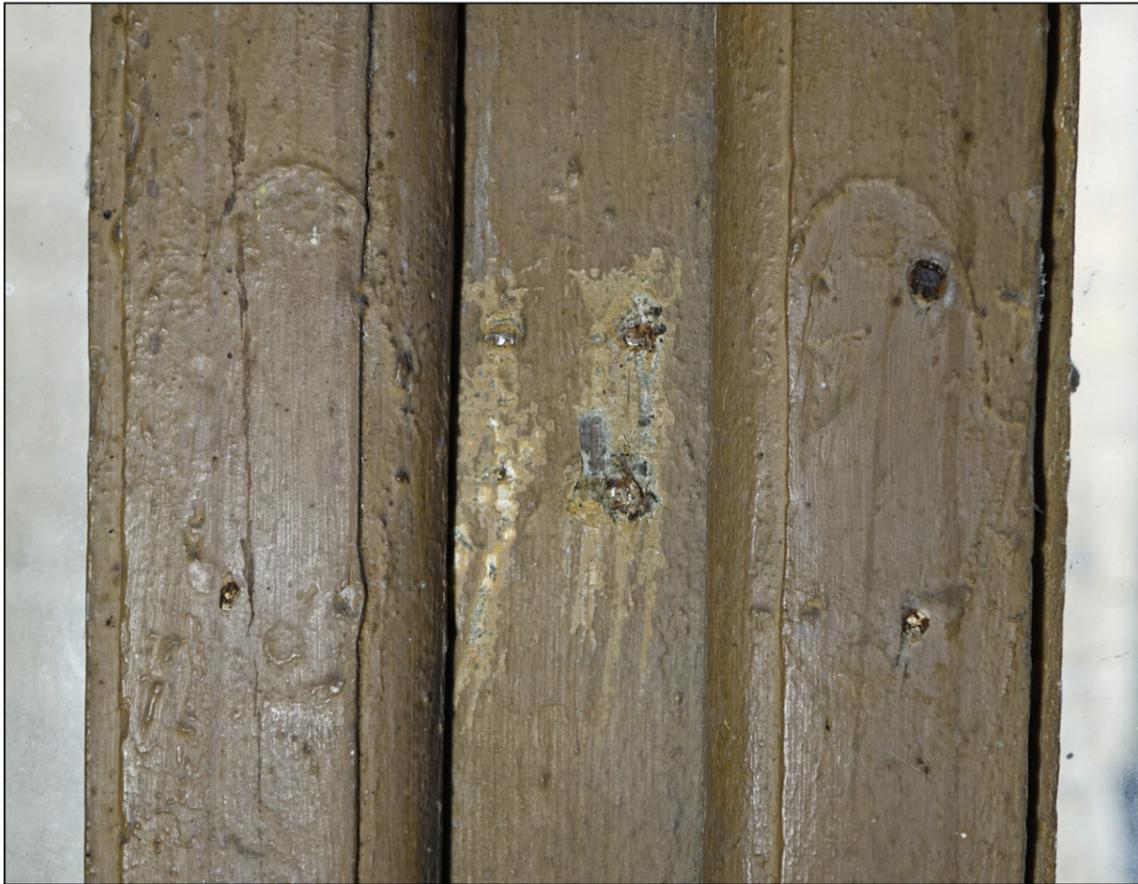
Fig. 6.1. Croisée / empreintes des targettes

Les systèmes ont été modifiés, mais les vantaux vitrés fermaient par des targettes dont on devine la forme ovale de leur platine sous la peinture (fig. 6.1 et 6.3). Les mêmes targettes devaient fermer les volets dont seul l'emplacement de leur gâche subsiste. On retrouve heureusement sur place quelques targettes dont la forme correspond aux empreintes (fig. 6.2 et 6.5). Leur axe vertical est percé de deux trous selon une pratique courante sur ce type de platine.

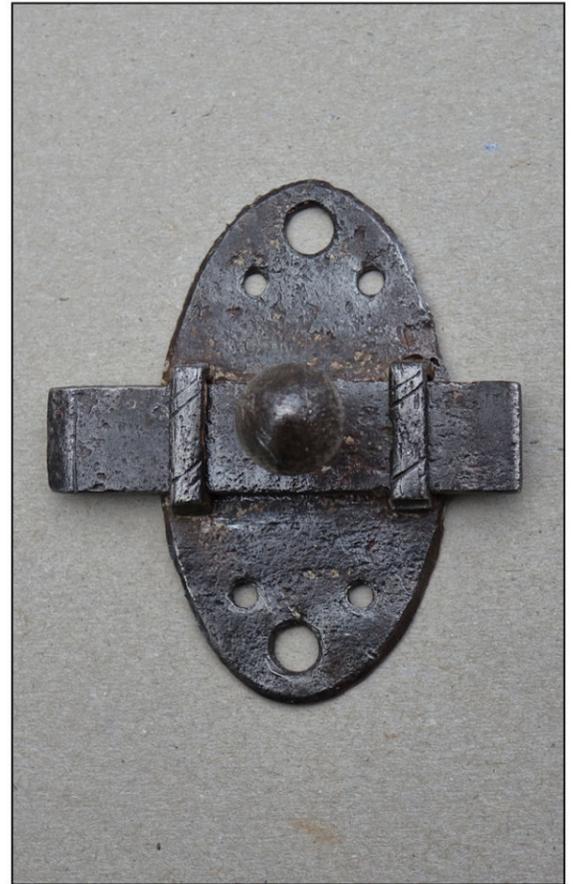
Fig. 6.2. Targette

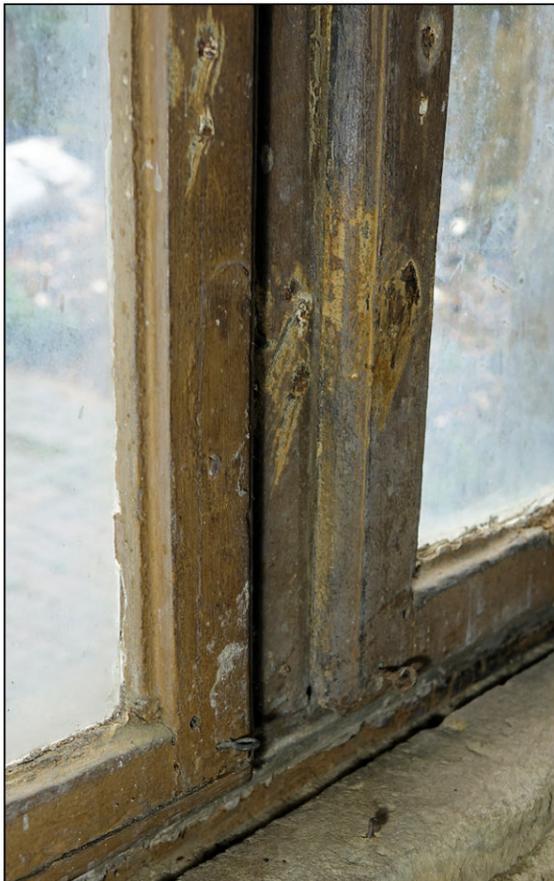
Fig. 6.3. Croisée / empreintes des targettes

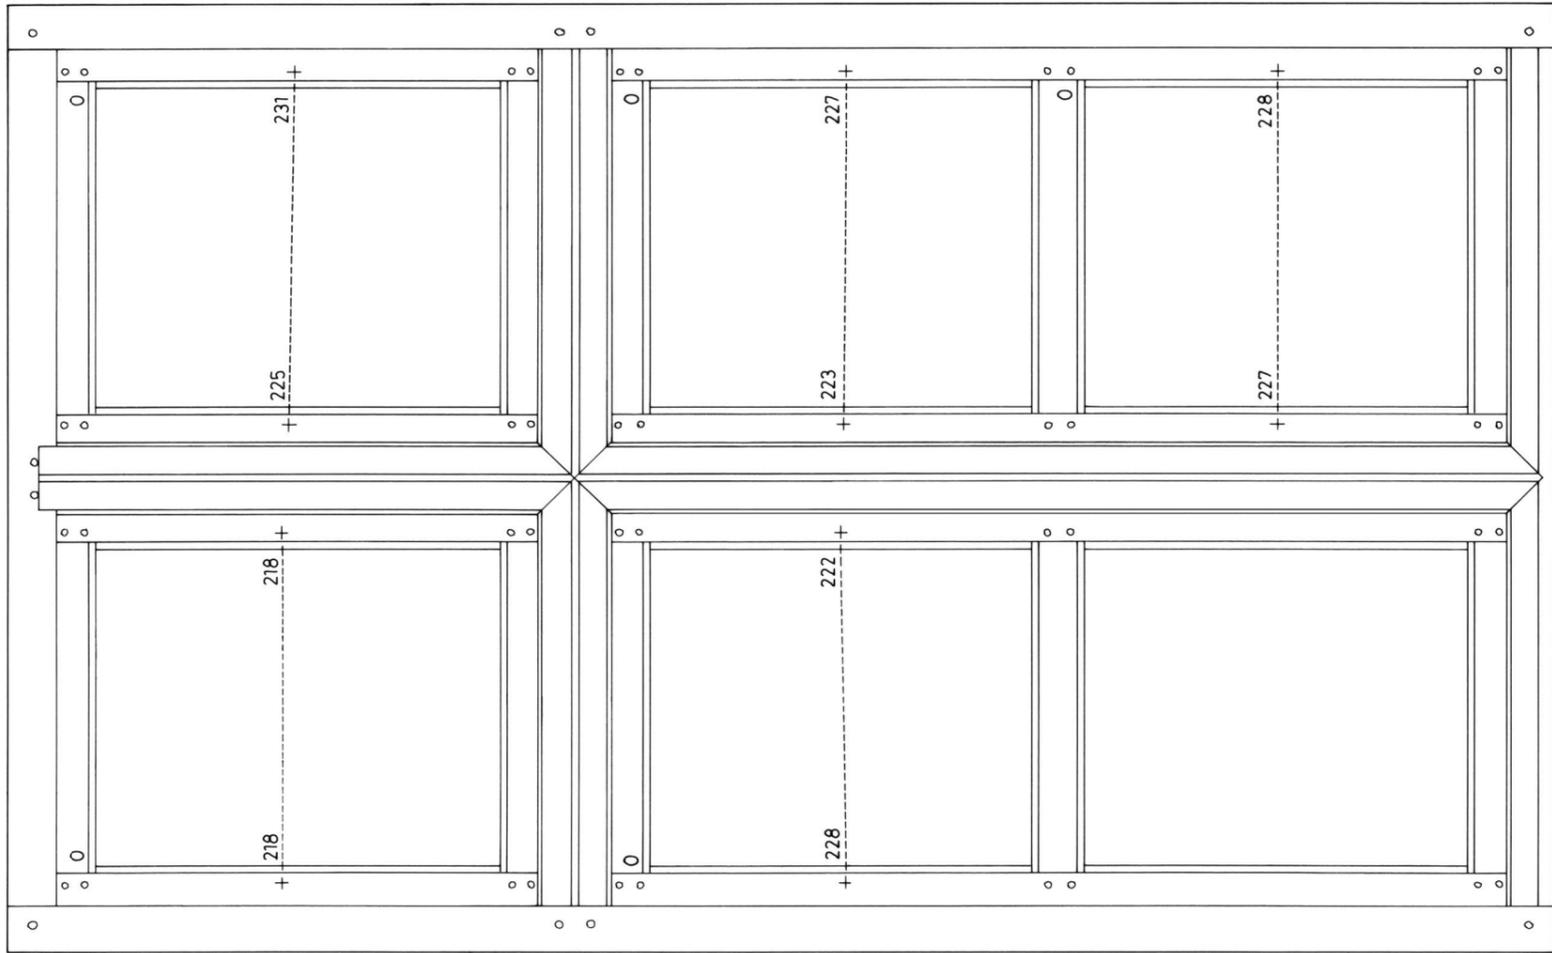
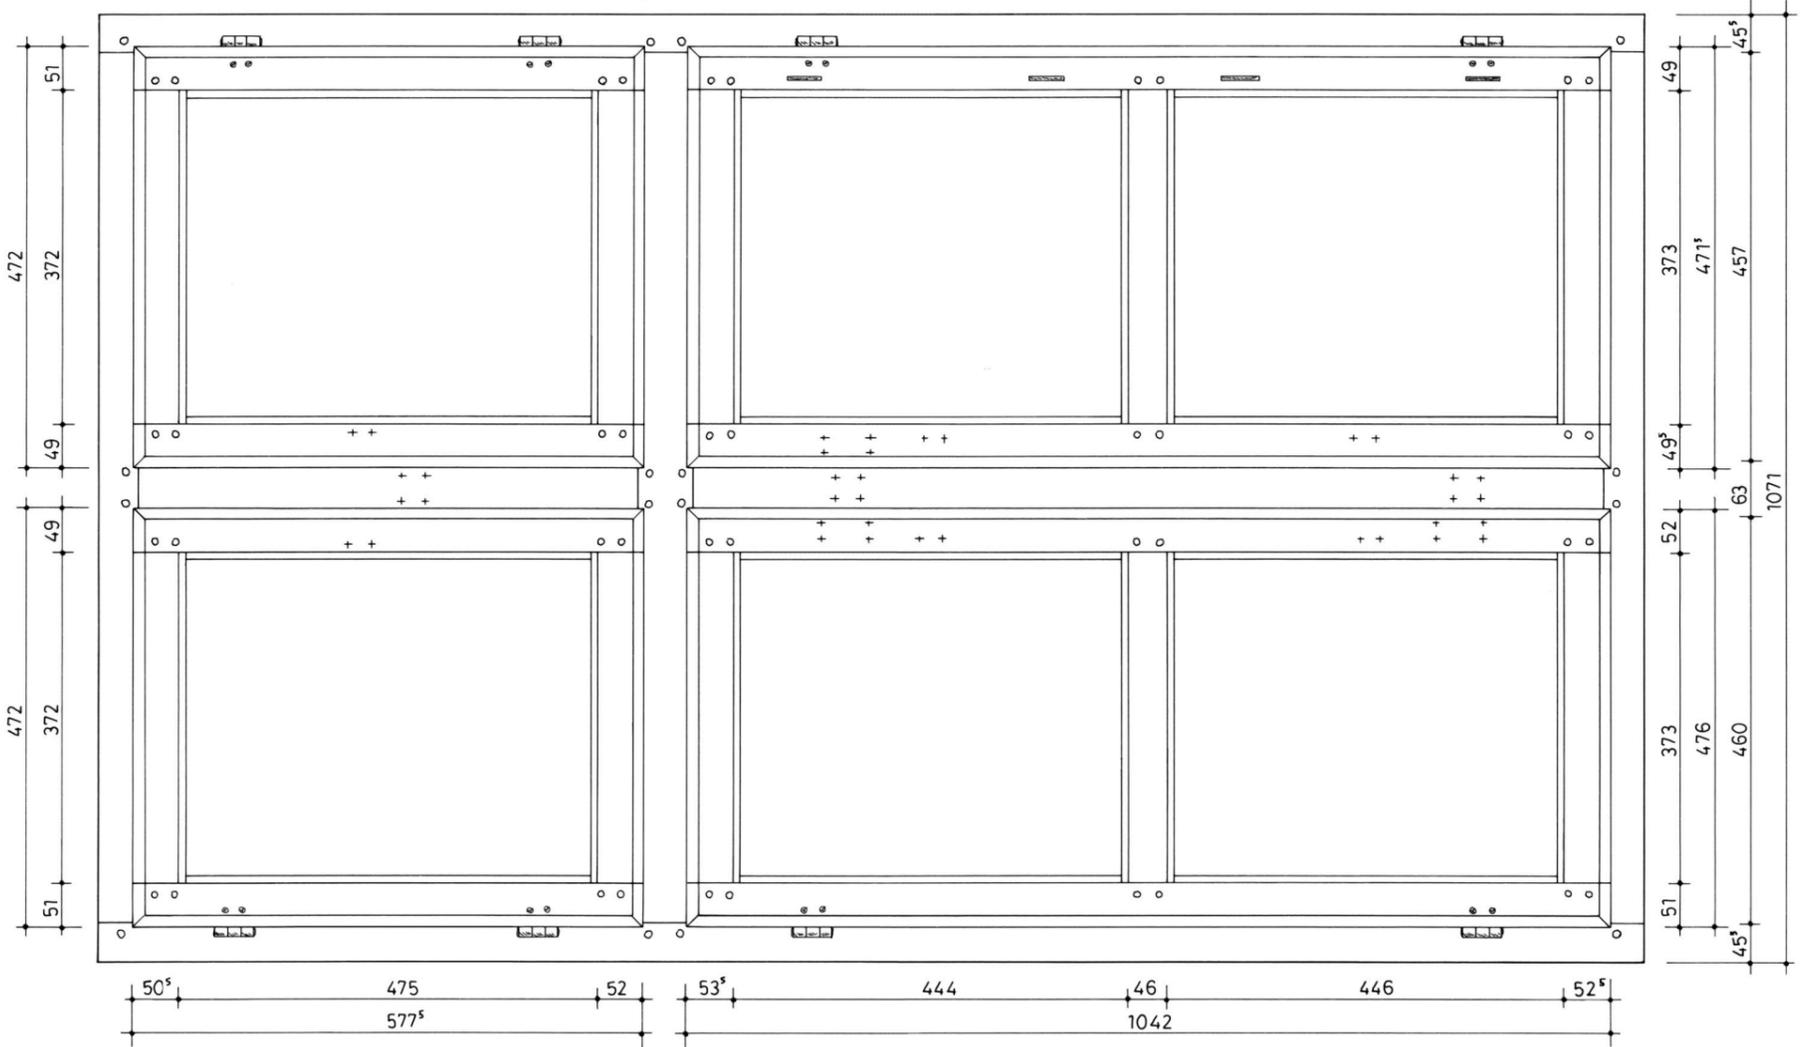
BAYEUX (Calvados)		Plan n°1 - Croisée / élévations int. et ext.		
Hôtel de Rubercy		A. TIERCELIN	2023	Etude n°14035
