# BAYEUX (*Calvados*)

## Hôtel de Rubercy

### Croisée et châssis

*Début du XVIII<sup>e</sup> s.*

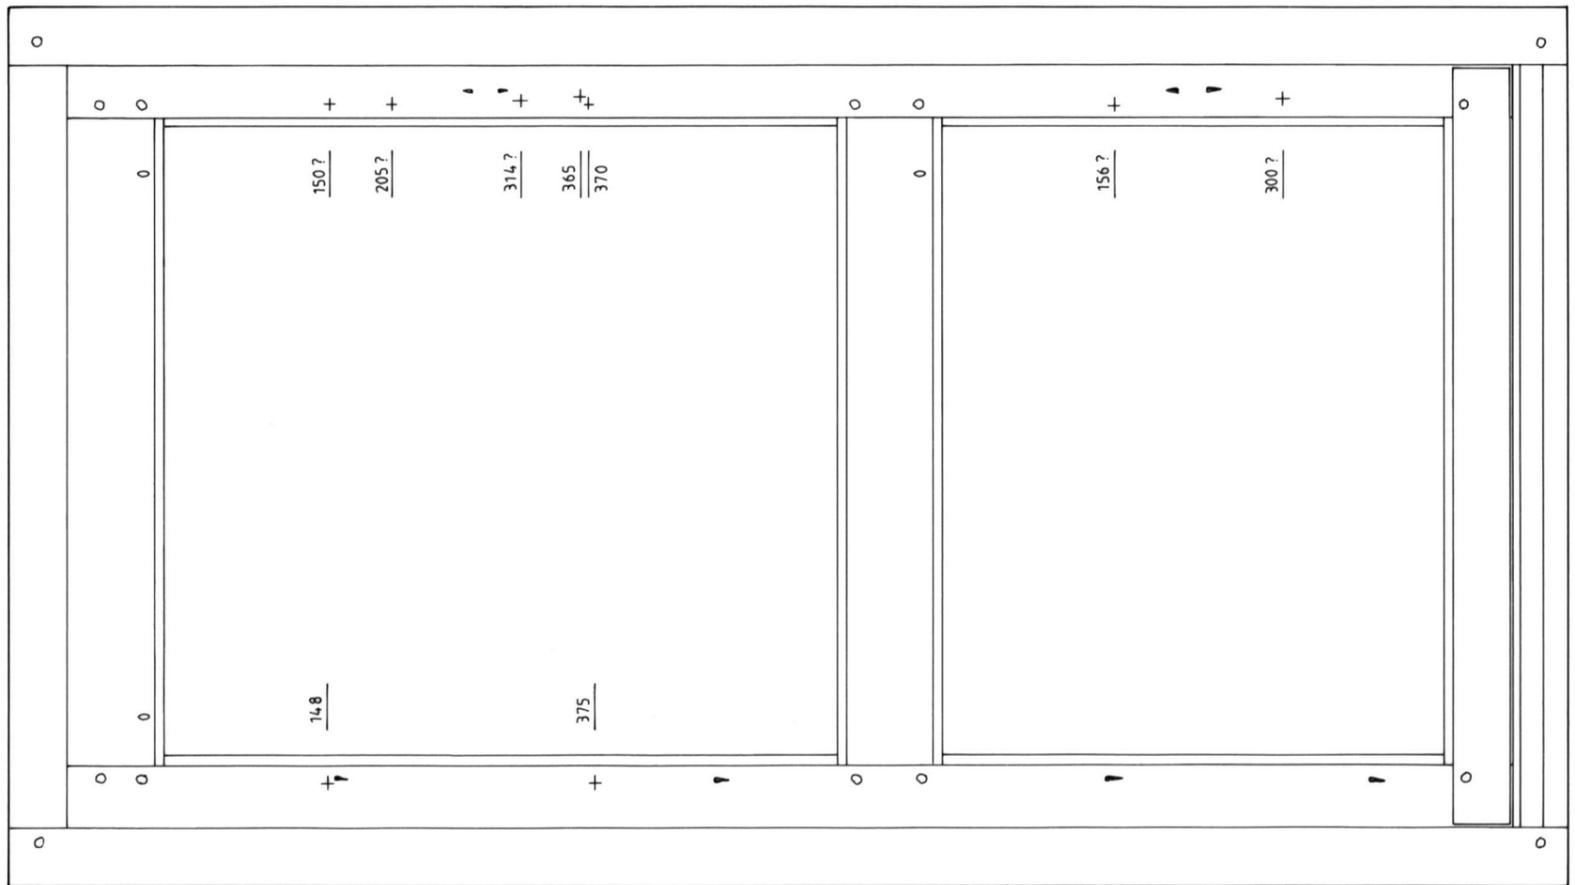
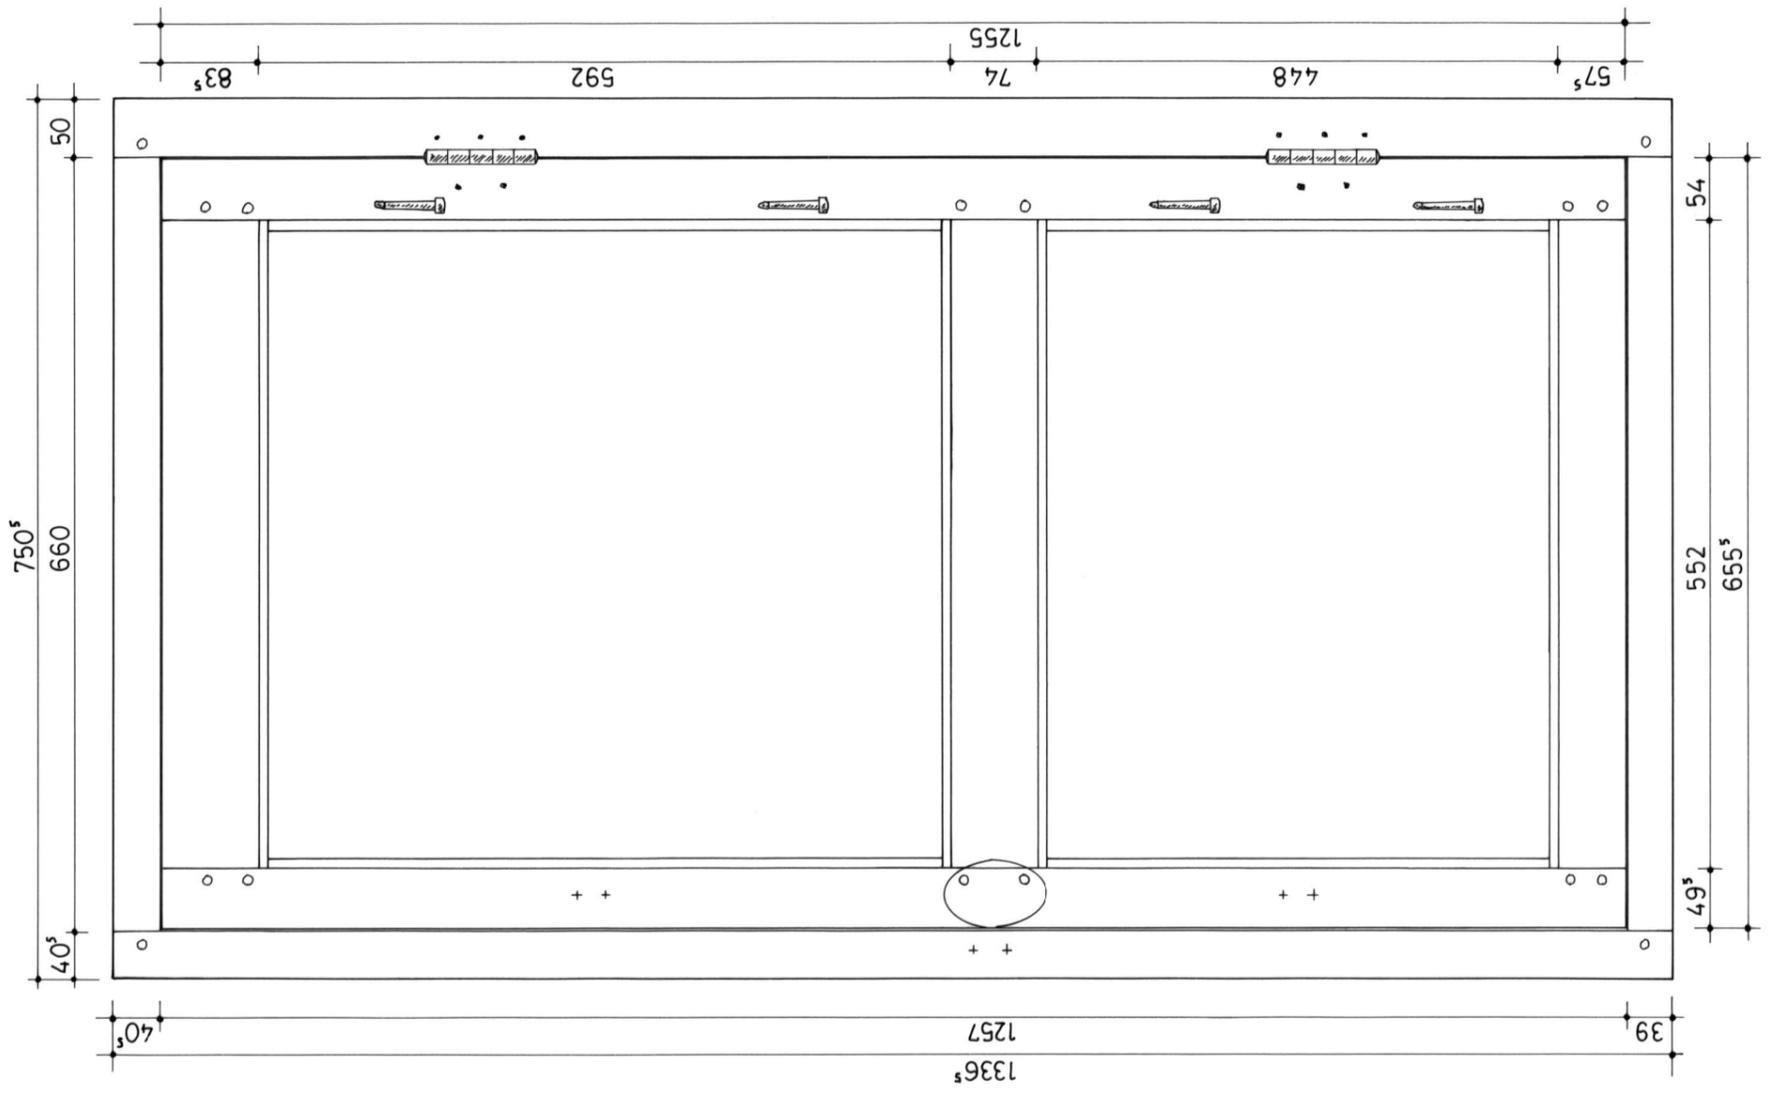
BAYEUX (Calvados)	Plan n°4 - Châssis / élévations int. et ext.		
Hôtel de Rubercy	A. TIERCELIN	2023	Etude n°14035

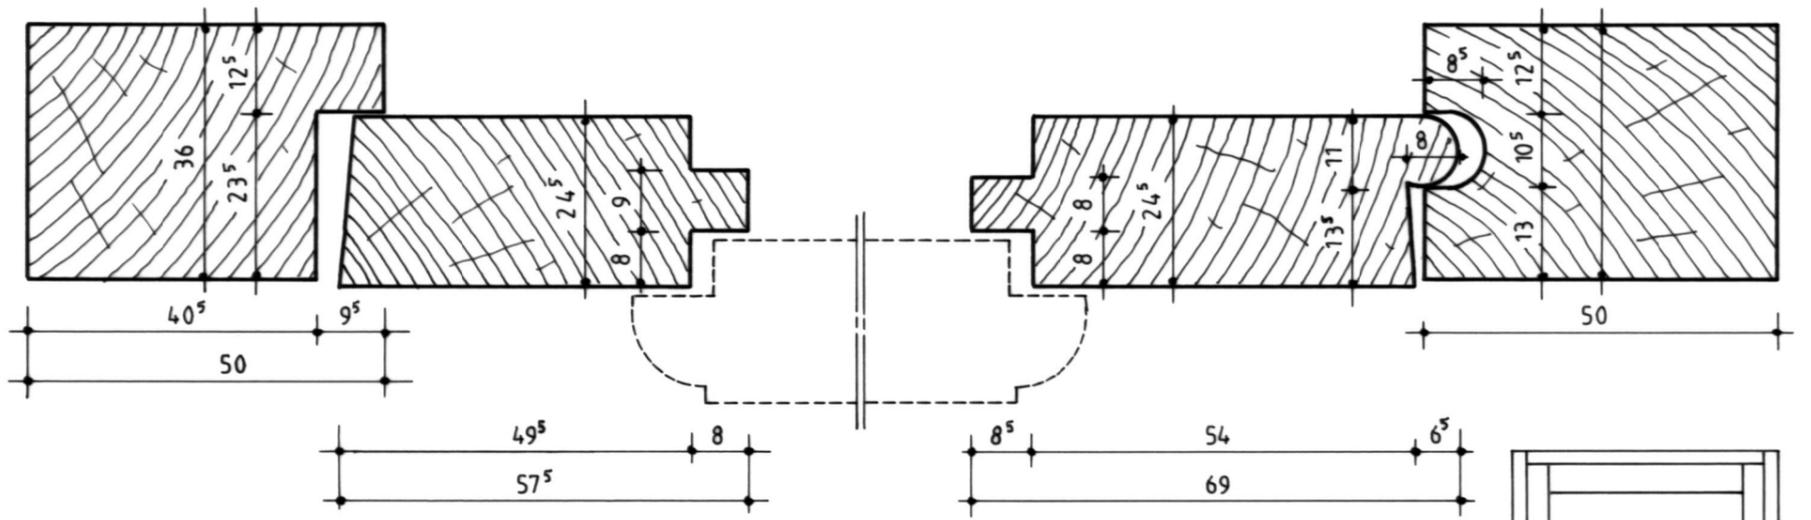
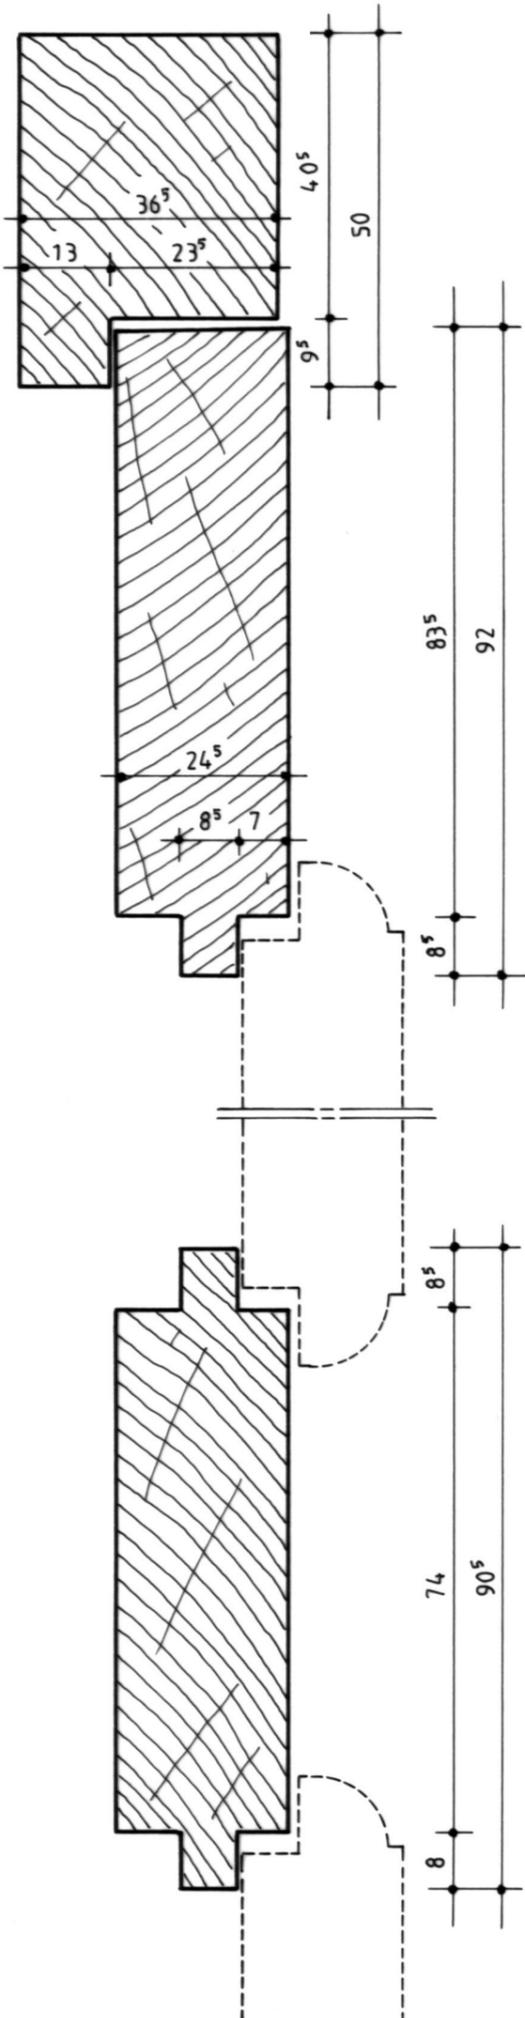
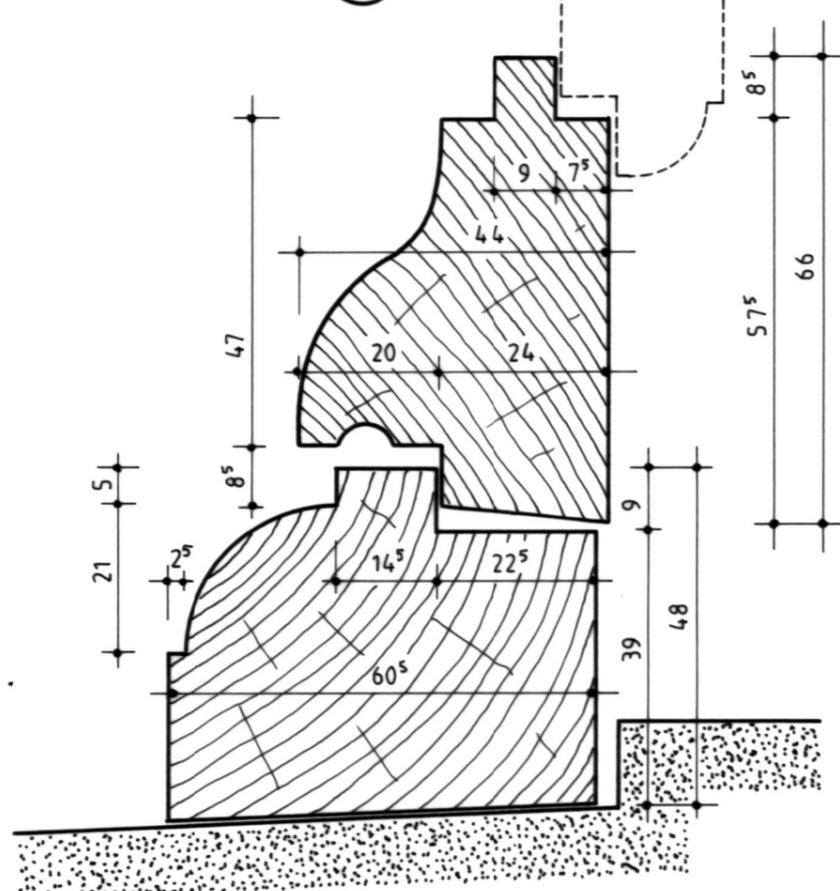
BAYEUX (Calvados)		
Hôtel de Rubercy		
Plan n°5 - Châssis / sections		
A. TIERCELIN	2023	Etude n°14035

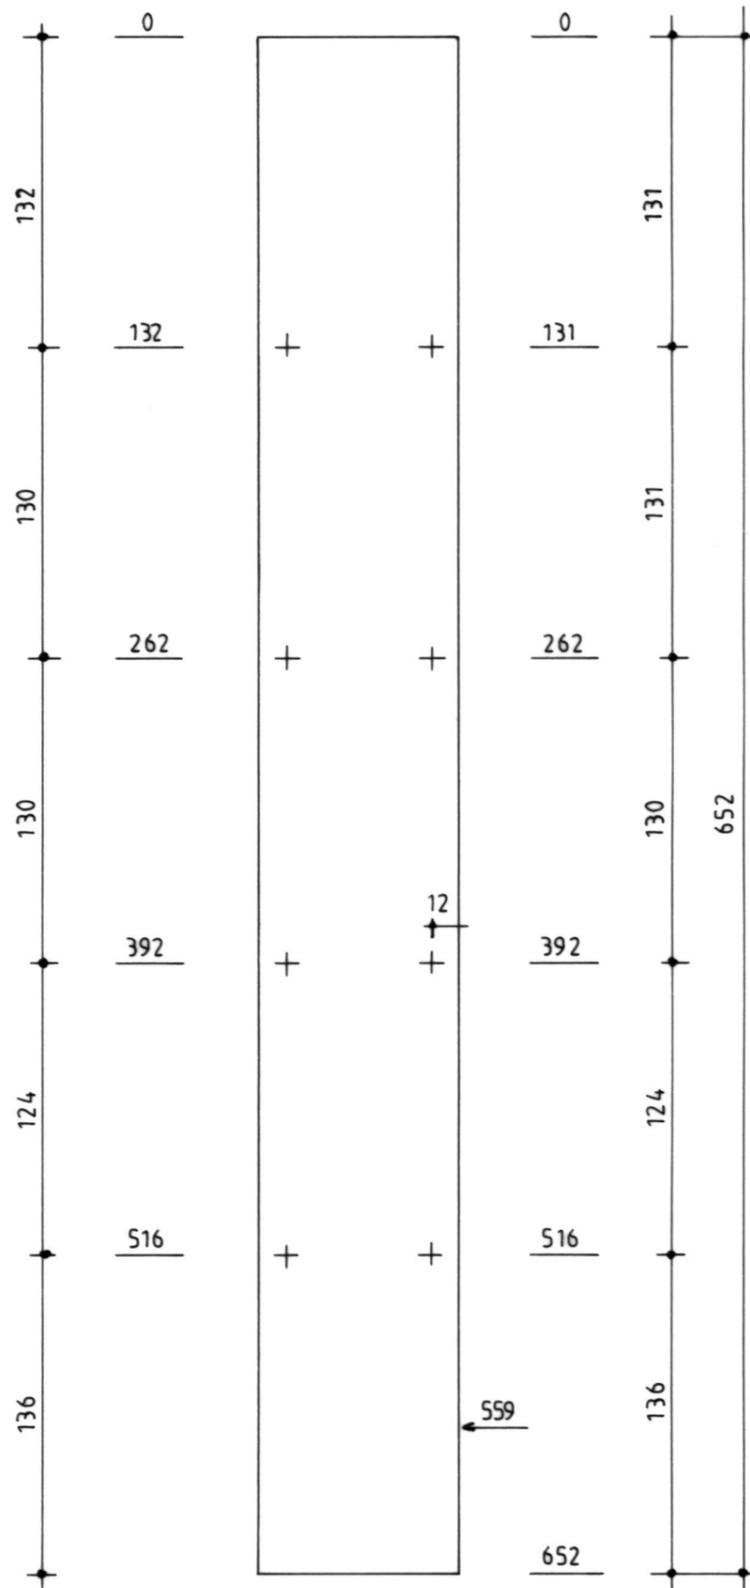
imposte de la porte d'entrée  
(emplacements des vergettes  
sur le meneau)

Elle est composée d'un bâti indépendant formant imposte et de deux vantaux égaux (fig. 8.4). Les petits-bois de l'imposte sont des ajouts modernes (fig. 8.7). On décèle à l'intérieur de celle-ci la trace de quatre vergettes espacées d'environ 130 mm dans chacun de ses compartiments (fig. 8.5). Cet espacement régulier pourrait correspondre à des vitreries mises en plomb faites de pièces rectangulaires, très communes à la fin du XVII<sup>e</sup> siècle et employées à l'ancien Hôtel-Dieu (fig. E.10). Elles nécessitaient en effet une vergette à chaque rang pour pallier tout affaissement.
