# CHAMPIGNE (*Maine-et-Loire*)

## Manoir de Charnacé

### Demi-croisée

*Premier quart du XVIII<sup>e</sup> siècle*

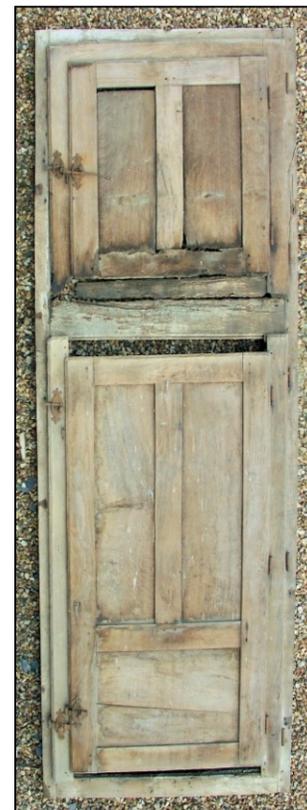
Cette demi-croisée s'insère dans une fenêtre plus ancienne du manoir de Charnacé dans lequel nous avons effectué une analyse de ses châssis du XVI<sup>e</sup> siècle (étude n°49004). Sa conception est classique et quelque peu désuète pour l'époque. Malgré tout, elle présente un intérêt certain par la conservation de l'intégralité de ses éléments et la nécessité de montrer également ce type de production courante qui perdure au XVIII<sup>e</sup> siècle alors que parallèlement des procédés innovants se développent pour mettre au point la « fenêtre » à la française vitrée à carreaux et adoptant des volets d'un seul tenant.

Il était adossé à un remplage de pierre datant du XVI<sup>e</sup> siècle ; son parement extérieur n'est donc pas mouluré. En partie basse, il comporte une pièce d'appui moulurée en quart-de-rond et montée traditionnellement en feuillure de maçonnerie. Ses chants intérieurs sont parcourus d'une petite feuillure permettant le recouvrement des vantaux vitrés.

Le vantail du bas est constitué de deux battants et de trois traverses assemblés à tenons et mortaises débouchées pour améliorer la tenue du bâti. En outre, on notera que le chevillage des assemblages est parallèle aux arasements, comme sur les volets étudiés après. La petite traverse intermédiaire moulurée (plan n°3 / section CC) délimite deux compartiments égaux et est en retrait du nu intérieur afin d'adopter un grand volet<sup>1</sup>. En partie basse, ce vantail est muni d'un jet d'eau en talon. Il est à remarquer que sa sous-face ne comporte pas de canal formant larmier. Le vantail du haut est constitué d'un simple bâti dont les assemblages ne sont pas débouchés, au contraire du précédent. En outre, sa largeur est inférieure (713 mm contre 887 mm) et il ne possède pas de jet d'eau. L'étanchéité du bâti dormant et de ces vantaux est assurée par un simple recouvrement à feuillure. Une autre feuillure périphérique, à l'extérieur, permettait d'installer des vitreries mises en plomb dont il ne subsiste aucune trace.

Le volet du bas est constitué d'un bâti assemblé à tenons et mortaises non traversées. Il est divisé sur sa hauteur par une traverse intermédiaire, elle-même subdivisée par un montant pour intégrer trois panneaux en chêne dont celui du bas est constitué de deux éléments bouvetés et collés. Il couvre toute la hauteur du vantail qui le reçoit et n'est donc pas interrompu par la traverse de cet ouvrant suivant une technique classique au XVII<sup>e</sup> siècle qui donnait autant de panneaux de vitrerie que de volets. Le volet du haut reprend le même principe, mais il est divisé par un simple montant. Ces deux volets sont constitués d'éléments de faible épaisseur (bâti 23 mm, panneaux 12 mm) et s'installent sur les vantaux vitrés par l'intermédiaire d'un recouvrement à simple feuillure. Leur mouluration est réduite à un petit quart-de-rond à deux carrés au niveau du recouvrement et en bordure des panneaux à plate-bande, cette dernière étant formée d'une gorge et d'une petite feuillure.

La rotation des vantaux vitrés comme des volets est assurée traditionnellement par des fiches à gond (fig. 1.6) dont les dimensions sont sensiblement identiques.

Le volet et le vantail vitré du haut sont fermés logiquement par des loquets (fig. 1.2). Le premier possède une queue dans laquelle passait un cordon de tirage tandis que pour le second, c'est le nez de la clenche qui est percé pour fixer ce cordon. Ils fonctionnent donc en sens inverse. La partie haute du volet et du vantail vitré du bas fonctionnait de la même façon. La partie basse, à portée de la main, reçoit quant à elle deux targettes (fig. 1.4). Targettes et loquets sont montés sur des platines à panaches.
