CONTEST (Mayenne)

Le Grand-Poillé (logis seigneurial)

Demi-croisées

Fin du XV^e siècle

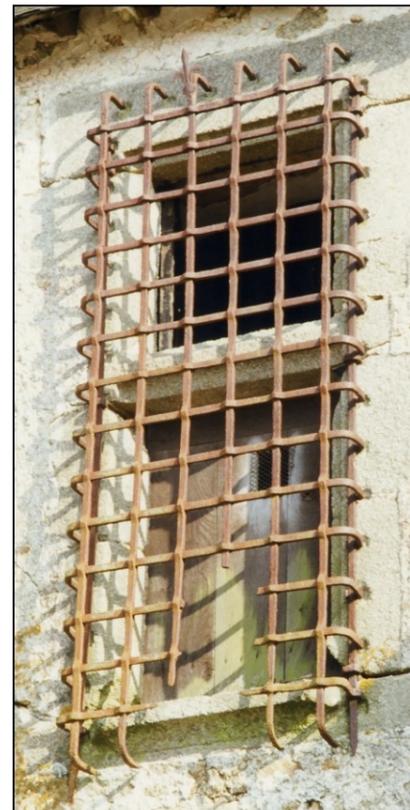
Ce logis seigneurial, daté de la fin du XV^e siècle, s'adosse à un auditoire de justice construit une centaine d'années auparavant. Il possède encore dans deux de ses demi-croisées des éléments significatifs de ses clôtures d'origine. Une première conserve une bonne partie de ses châssis (A) et une seconde le seul châssis (B) de son compartiment du haut. Au-delà, une petite fenêtre sans division est toujours munie de son volet d'origine (C). Malgré leur dégradation, l'ensemble de ces éléments permet de restituer avec fiabilité une demi-croisée et d'étudier de rares témoins de cette époque.
