GOUVIX (Calvados)

Château d'Outrelaise

Croisée

Premier quart du XVII^e siècle

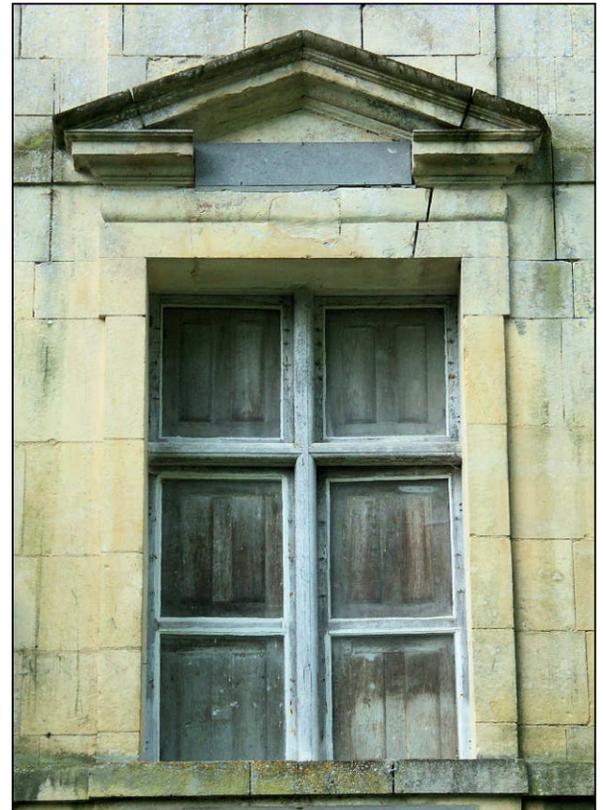
Le pavillon d'entrée du château d'Outrelaise conserve une de ses croisées d'origine légèrement restaurée, seules la pièce d'appui de son bâti dormant et les traverses basses de ses vantaux vitrés ayant été changées. D'une facture classique en ce début du XVII^e siècle, cette croisée nous permettra de mesurer plus précisément l'emploi de vantaux vitrés à traverse intermédiaire, d'observer des volets à table saillante dont l'usage se développera durant la première moitié du siècle et de restituer une vitrerie à bornes en carré d'après des documents anciens et l'emplacement des vergettes.

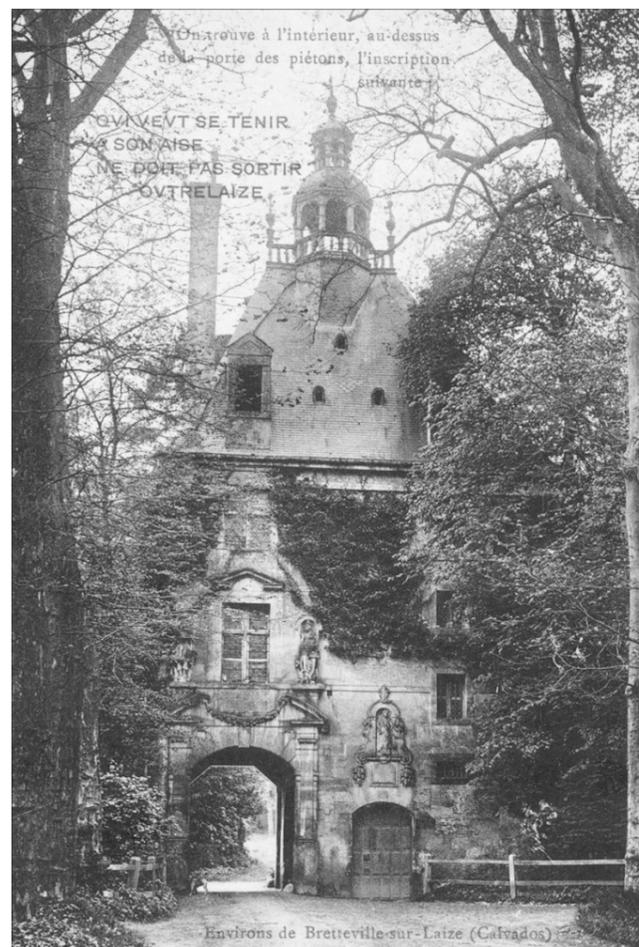
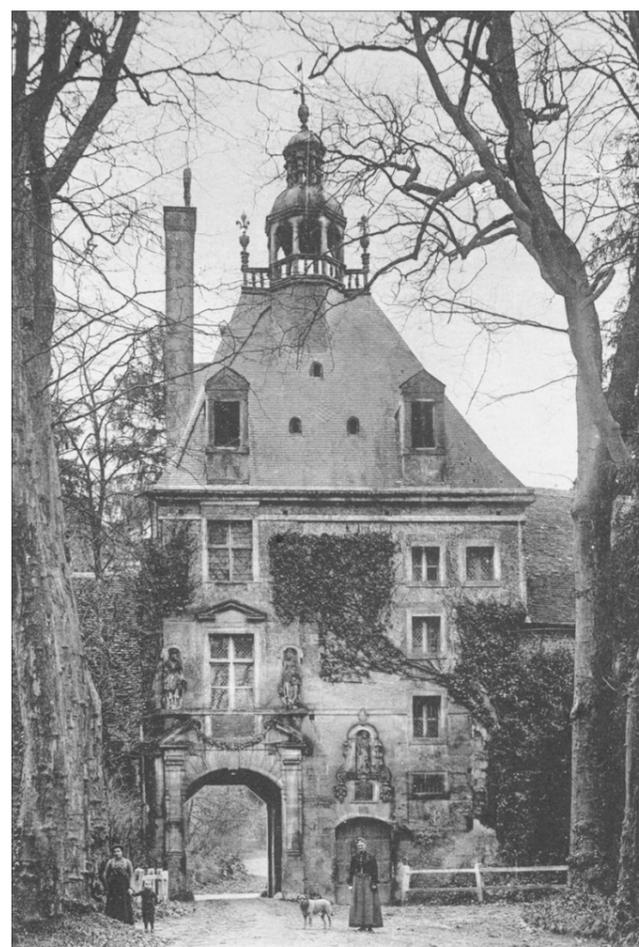
Fig. E.1. et E.2. Cartes postales du début du XXe s. Figure du haut, les vitreries dégradées de bornes en carré (voir détail fig. 2.1)

Figure du bas, quelques années plus tard, les vitreries losangées (collection de l'auteur)

Aucune vitrerie n'a subsisté. Toutefois, à défaut d'avoir accès aux traces des clous de fixation des anciens panneaux de vitrerie, masqués par un mastic moderne, nous nous sommes aidés des niveaux de vergettes encore bien marqués et de documents anciens pour restituer cette vitrerie. Les dessins du XIXe siècle nous montrent l'ensemble des fenêtres du pavillon avec des panneaux à losanges. Une photographie du début du XXe siècle limite ces losanges aux deux compartiments du bas de la fenêtre du dernier niveau, donc immédiatement au-dessus de celle qui nous intéresse (fig. E.1). Sur cette dernière, nous y découvrons des panneaux asymétriques à bornes en carré d'un usage courant au XVIIe siècle (fig. 2.1). Nous sommes donc parti de ce type de composition et des emplacements des vergettes pour tenter de rétablir les vitreries d'origine. Les niveaux restitués de vergettes sont toutefois plus nombreux que ceux nécessaires au maintien de panneaux à bornes en carré (plans n°5, 6 et 7). Ces niveaux multiples peuvent correspondre à une réparation des panneaux anciens et à la pose ultérieure de panneaux à losanges comme l'atteste une photographie du pavillon montrant son état autour des années 1920³ (fig. E.2). Les niveaux primitifs des vergettes ont donc été déterminés d'après deux photographies (voir fig. 1.5 et 2.1). Ces éléments déterminent des panneaux sans axe de symétrie, pratique courante à cette époque, et des carrés d'environ 100 mm de côté, les bornes étant moitié moins larges.

La restitution de la croisée ne posait pas de problème particulier. Sa pièce d'appui et les traverses basses de ses vantaux vitrés restaurés reprennent les profils d'origine. Quant à sa vitrerie, la composition à bornes en carré est attestée par les photographies anciennes et étayée par l'emplacement des vergettes. Seule sa répartition ne peut être totalement assurée.
