# LAIZE-LA-VILLE (*Calvados*)

## Ancien presbytère<sup>1</sup>

### Croisée

1701

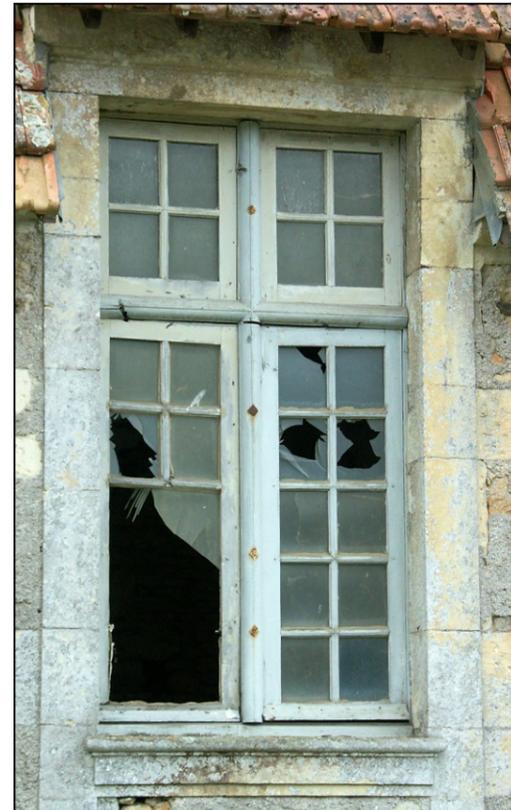
Bien que mutilée puisqu'elle a perdu ses volets, la croisée de Laize-la-Ville est un exceptionnel témoin. Exceptionnelle d'abord parce qu'elle constitue un jalon bien daté à une période où les évolutions sont nombreuses et où il est indispensable d'avoir des éléments de chronologie. Exceptionnelle ensuite parce qu'elle synthétise les essais pour abandonner la croisée classique du XVII<sup>e</sup> siècle et passer aux grandes fenêtres à traverse d'imposte du siècle suivant. Nous aurons ainsi à commenter bien des aspects de sa conception, qu'ils concernent son bâti dormant (meneau mobile), son ferrage (vantaux vitrés encastrés recouverts par les volets), son étanchéité (pièce d'appui et jets d'eau), ses réseaux de petits-bois ou ses étonnants systèmes de fermeture.

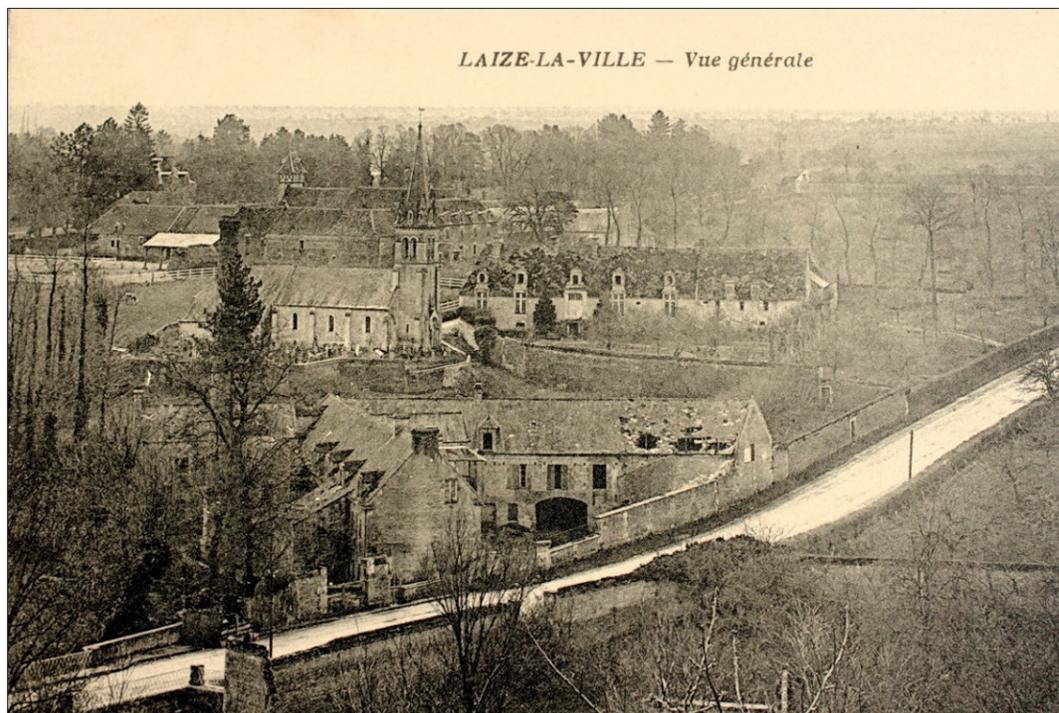
Fig. E.1. L'ancien presbytère au début du XX<sup>e</sup> siècle (carte postale)

<sup>1</sup> Ce bâtiment est connu sous plusieurs appellations (presbytère, chanoinerie, ferme du château), mais aucune n'a fait l'objet de recherches approfondies pour la justifier. Quoi qu'il en soit, il montrait encore au début du XX<sup>e</sup> siècle une étendue considérable (fig. E.1 et E.2) si on la compare aux deux travées qu'il en reste (fig. E.3).

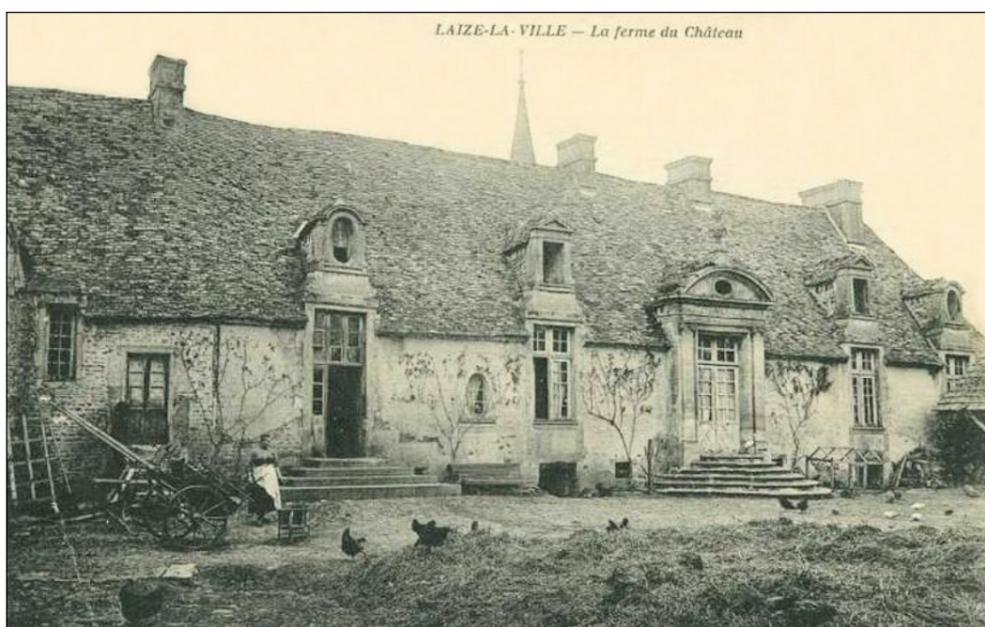
Fig. E.2. La façade sud au début du XX<sup>e</sup> siècle, avant destruction d'une partie du logis (carte postale)

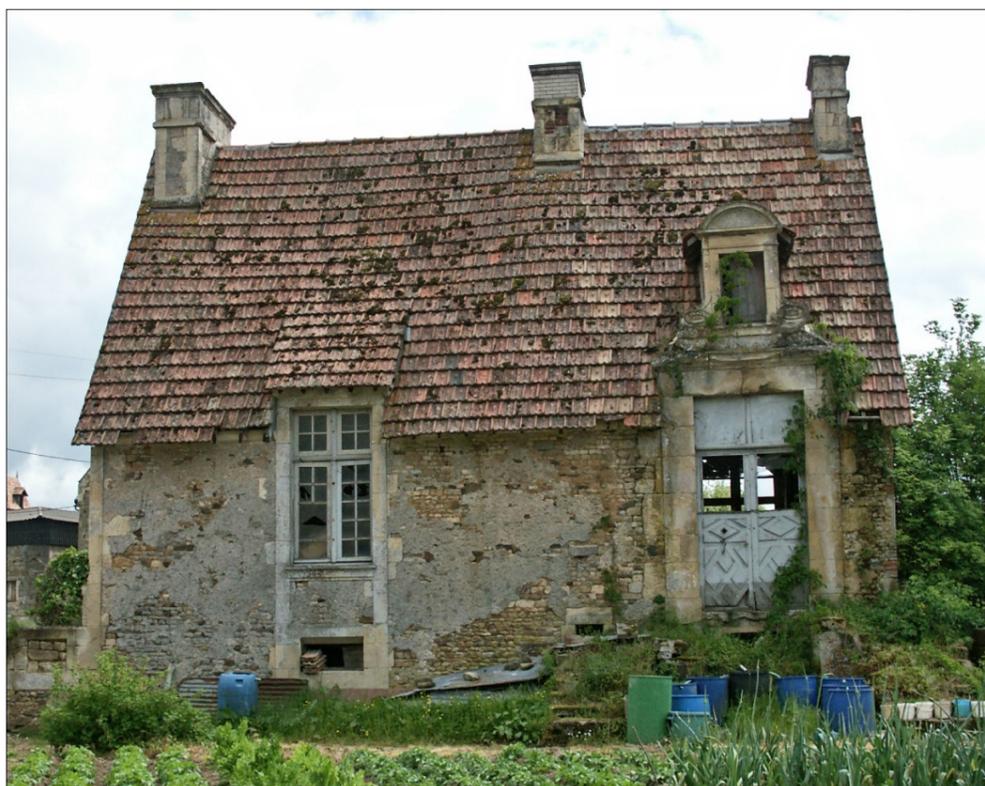
Fig. E.3. La façade nord en 2004

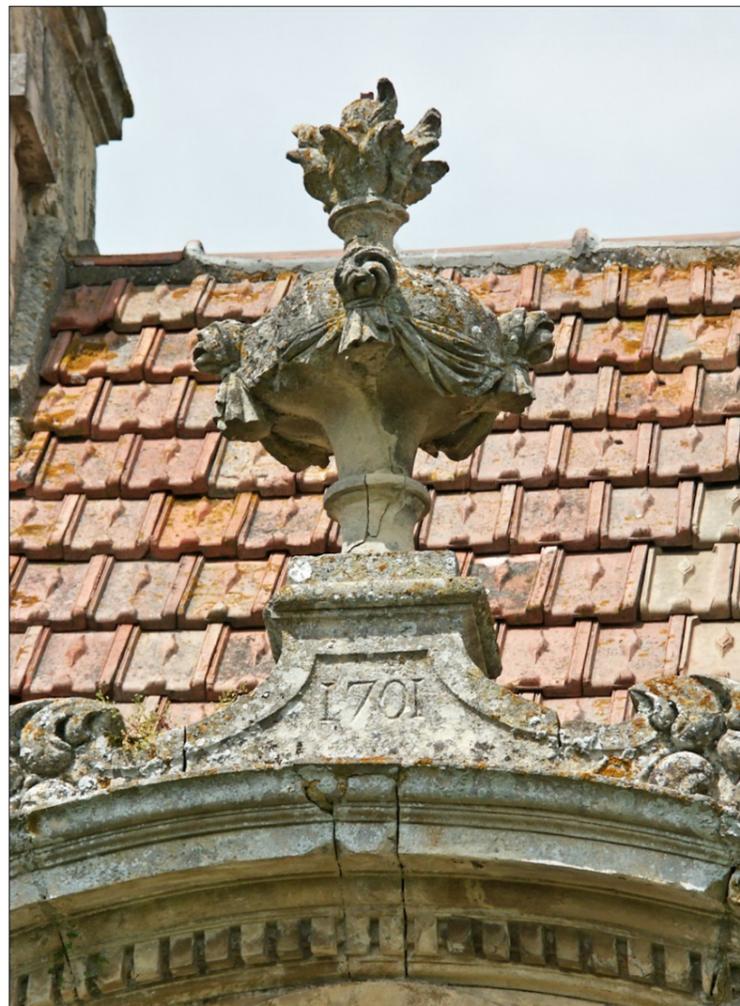
Fig. E.4. Le fronton portant le millésime « 1701 »

Le millésime de construction de l'édifice est inscrit sur sa porte d'entrée monumentale (fig. E.4). Il est parfaitement en cohérence avec les caractéristiques de la croisée. Nous disposons donc là d'un jalon rare et fiable à une époque où les châssis de fenêtres connaissent de profondes mutations. Ce type de croisée avec son meneau mobile identique au croisillon, n'a pas persisté bien longtemps, sa conception étant problématique du point de vue de la stabilité du vantail qui le reçoit. Par contre, il perdurera en adoptant des meneaux de section plus réduite comme à l'ancien évêché de Tréguier, voire des profils différents (cf. maison de Bécherel / étude n°35007). De la même façon, les vantaux vitrés encastrés à feuillures sont en bout de vie en ce début du XVIIIe siècle. L'avenir appartient aux battants à noix déjà utilisés à la même époque à l'abbaye de Saint-Pierre-sur-Dives. Nous sommes donc bien là en face d'un remarquable modèle qui assure une transition entre la croisée classique du XVIIe siècle et la grande fenêtre à traverse d'imposte du siècle suivant.
