# RENNES (*Ille-et-Vilaine*)

Ancien hôtel Hay de Tizé  
5, place du Champ-Jacquet

## Châssis

*Dernier quart du XVII<sup>e</sup> siècle  
ou premier quart du XVIII<sup>e</sup> siècle*

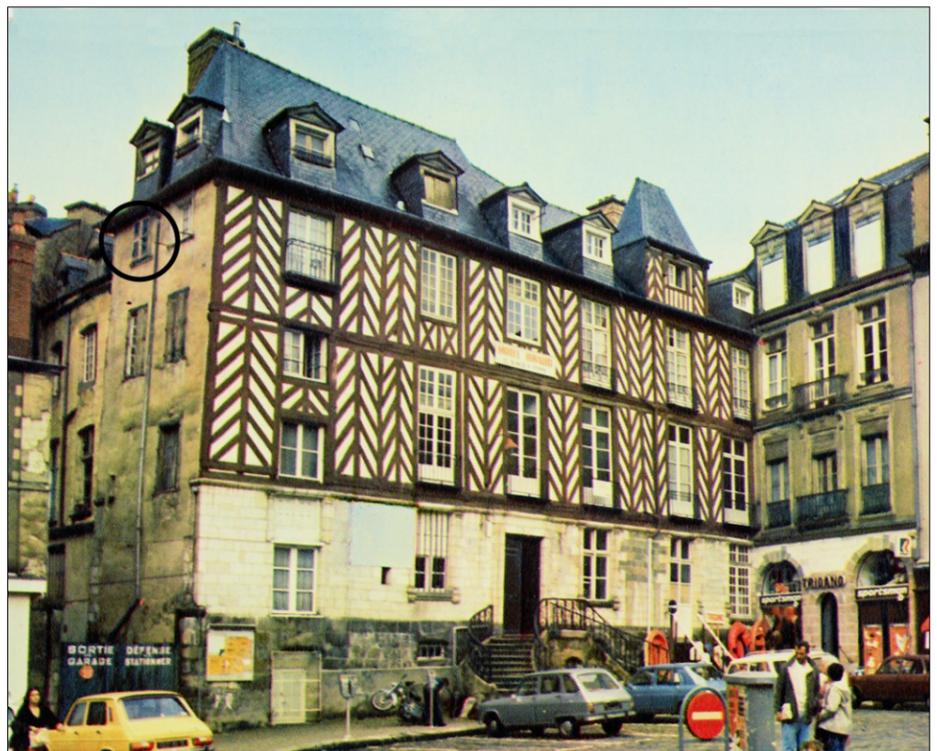
Fig. E.1. Hôtel Hay de Tizé (façades nord-est et sud-est)  
Carte postale non datée (détail), Ed. Jos Le Doaré, Châteaulin  
Source Musée de Bretagne et écomusée du pays de Rennes

Perchée à une dizaine de mètres et murée depuis l'intérieur, cette petite fenêtre n'était guère accessible avant la réhabilitation de l'hôtel (fig. E.1). C'est probablement ce qui l'a sauvée à maintes reprises et notamment lors du dramatique incendie de Rennes en 1720. Constituée d'éléments en réemploi, elle reste mystérieuse, mais offre un des derniers témoignages d'un type appelé aujourd'hui fenêtre « à l'anglaise » dont l'usage était pourtant des plus développés sur les façades à pan de bois de Rennes. Les photographies du début du siècle dernier en offrent quelques exemples, le plus spectaculaire étant celui de la maison dite de « Du Guesclin » (fig. 6.2), mais aucune étude n'avait permis d'en détailler la réalisation. Totalement conservée dans sa conception initiale, elle nous permettra de mettre en lumière ce type particulier et d'en montrer les usages à Rennes et parfois au-delà.

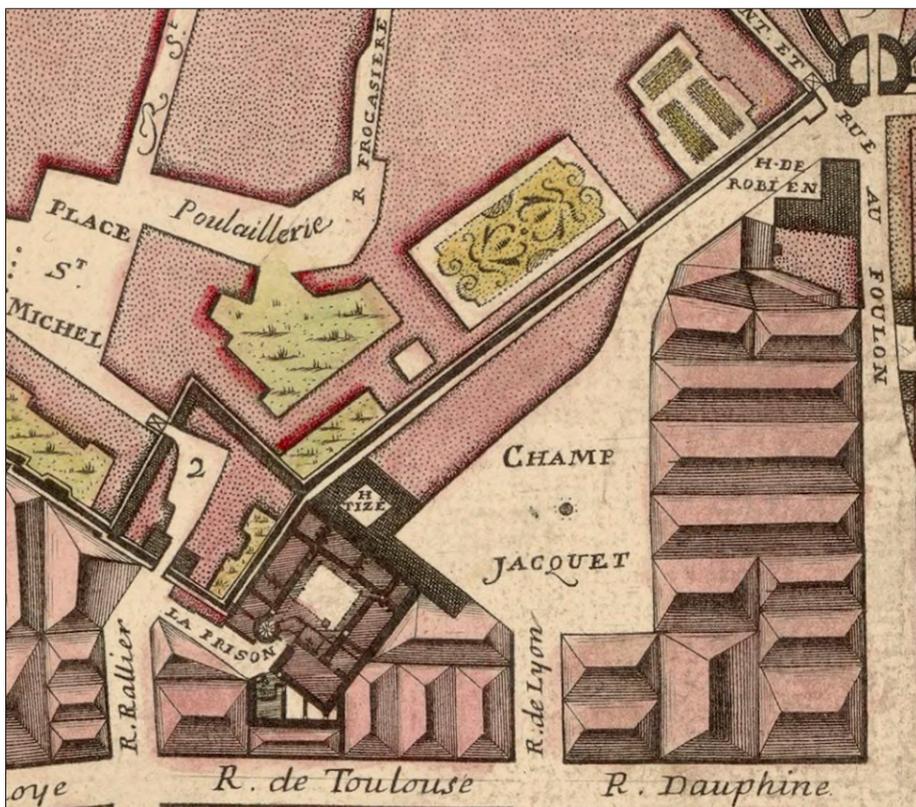
Fig. E.3. « Plan de la ville de Rennes en 1726 levé par F. Forestier après l'incendie arrivé le 22 Xbre 1720 »

(détail de l'hôtel de Tizé à l'ouest du Champ-Jacquet)

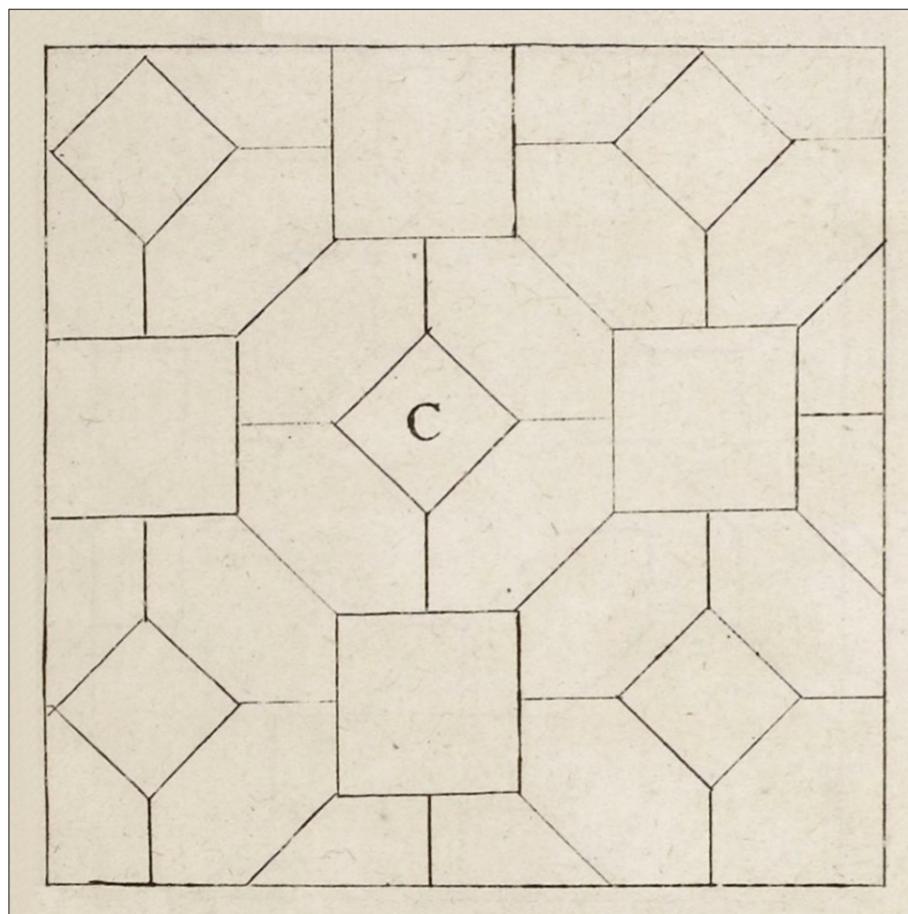
Fig. E.4. Décor de « borne couchée double »

André Félibien, « Des principes de l'architecture, de la sculpture, de la peinture, et des autres arts qui en dépendent... », Paris, Coignard, 1676.

(détail de la planche XL, p. 267)

Ces vitreries exceptionnellement conservées sont à « borne couchée double » selon la définition donnée par André Félibien en 1676 (fig. E.4)<sup>5</sup>. Les grands carrés mesurent environ 99 par 99 mm, les carrés sur la pointe 66 par 66 mm, et les bornes 141 par 69 mm (entre les plombs). En hauteur, les panneaux sont répartis symétriquement de part et d'autre des deux traverses intermédiaires. L'effet est quelque peu perturbé par la hauteur différente de ces dernières. En largeur, les panneaux semblent également axés, mais il n'en est rien. Le dessin débute sur une borne couchée entière, mais les vantaux vitrés un peu trop larges ne permettent pas de le terminer de la même façon. Il a donc été nécessaire d'ajouter une largeur de plomb en plus à l'extrémité des bornes sur la rive opposée (plans n°5 et 6). On voit ici la difficulté d'équilibrer ce dessin de vitrerie, contrairement à des bornes en carré. Les verres sont verdâtres, présentent des traces circulaires et ont une épaisseur moyenne de 1,3 mm témoignant de l'utilisation de plateaux de verre circulaires. La mise en plomb est réalisée avec des profilés de 9 mm de large et de 2 mm d'épaisseur (âme striée de 1 mm, profondeur de sertissage 4 mm, ailes de 0,4 mm d'épaisseur). Toutes ces vitreries, qui sont maintenues par des vergettes de section carrée très irrégulière, ont été réparées par des plombs de casse.

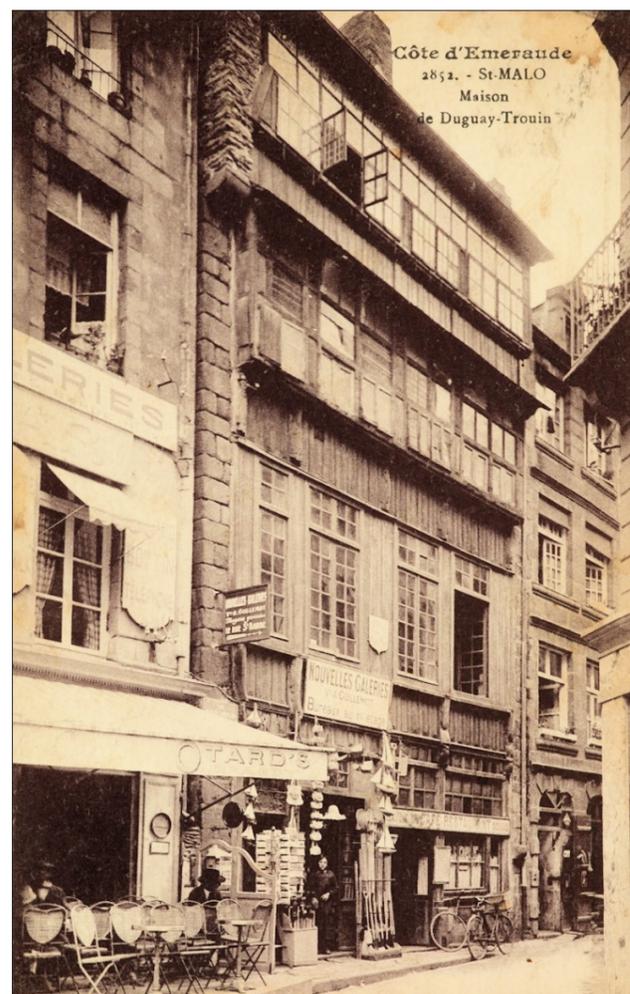
Fig. E.4. Saint-Malo, maison de Duguay-Trouin  
Carte postale, Ed. Laurent-Nel, Rennes  
Source Musée de Bretagne et écomusée du pays de Rennes

L'emploi de ce type de châssis n'était pas propre à Rennes. Les photographies anciennes en montrent d'autres exemples dans les villes bretonnes, à Vannes (fig. 7.1 et 7.2), Quimper (fig. 7.3), Quimperlé (fig. 7.4), Landerneau (fig. 7.5), Lannion ou Saint-Malo (fig. E.5). Dans ce dernier cas, les ouvrants formaient une longue vitrine. Sinon, leurs caractéristiques ne différaient pas de celles de Rennes.
