# SAINT-QUENTIN-LES-CHARDONNETS

Vautigé

Croisée

*Première moitié du XVIII<sup>e</sup> siècle*

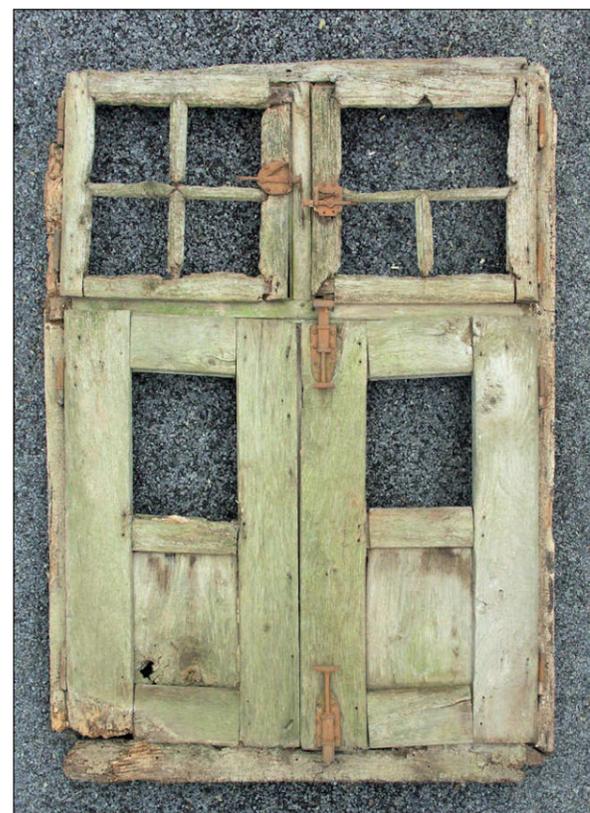
Cette croisée, qui appartient à un petit logis rural très remanié, nous permettra de montrer la persistance au XVIII<sup>e</sup> siècle du mode de clôture médiéval dont seuls les compartiments du haut étaient vitrés, ceux du bas recevant de simples volets de bois. Ses techniques sont archaïques, mais quelques procédés trahissent sans ambiguïté son appartenance à ce siècle. Cette production simple et fonctionnelle, qui a largement disparu du fait de son inadaptation à nos modes de vie modernes, devait sans aucun doute être courante dans les logis les plus modestes.

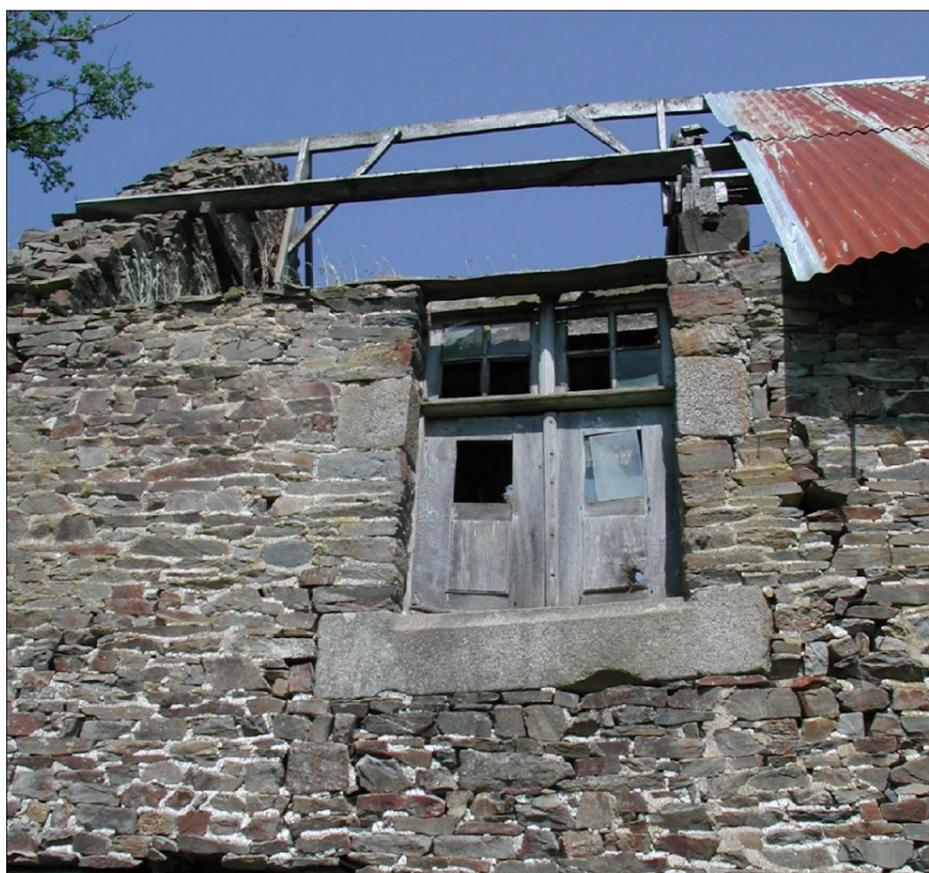
Fig. E.1. La croisée

Il est divisé par un meneau partiel et un croisillon formant trois compartiments. Le meneau est mouluré traditionnellement de deux quarts-de-rond (tore à filet) qui se prolongent sur le croisillon et se raccordent à l'onglet. En sous-face, ce dernier reçoit un talon, séparé du quart-de-rond par un filet. Dans cette région, l'abandon du meneau inférieur débute à la fin du XVII<sup>e</sup> siècle, mais la mouluration du croisillon annonce ici plutôt les traverses d'imposte du siècle suivant. En partie basse, le dormant reçoit une pièce d'appui moulurée en quart-de-rond. L'efficacité de celle-ci est toutefois réduite par son montage en feuillure dans l'appui en pierre probablement en réemploi.

Ils sont limités aux deux compartiments du haut de la croisée et sont constitués d'un bâti assemblé à tenons et mortaises traversées. Cette technique, que l'on observe parfois à la fin du XVII<sup>e</sup> siècle<sup>1</sup>, ne se généralise qu'au XVIII<sup>e</sup> siècle. Les assemblages ont abandonné le chevillage parallèle aux arasements pour adopter un chevillage en quinconce qui est plus adapté aux tenons traversants. Les vantaux et leurs petits-bois sont moulurés de quarts-de-rond raccordés à l'onglet. On notera que les assemblages de ces derniers ne sont ni traversés, ni chevillés. Restant attachée au simple recouvrement et n'adoptant pas de jets d'eau, l'étanchéité de ces vantaux est faible.

Selon une conception héritée du Moyen Âge, la partie basse de la croisée est fermée par de simples volets de bois. Ils sont constitués d'éléments de fort équarrissage dans lesquels s'embrèvent des panneaux à table saillante et battent l'un sur l'autre par l'intermédiaire d'une feuillure masquée par une cote rapportée et clouée. Du point de vue de l'étanchéité, ils présentent les mêmes faiblesses que les vantaux (adoption d'un recouvrement peu performant et absence de jets d'eau). On remarquera que la croisée ne possède pas de volets au revers des vantaux vitrés.
