Région d'ANGERS (Maine-et-Loire)

Logis

Planche n°1 - Croisée

Etude n°49001

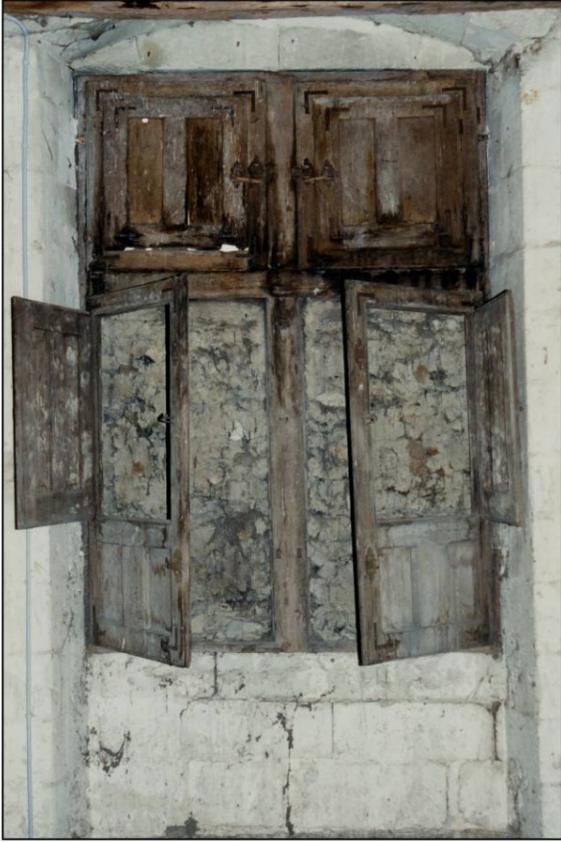
Fig. 1.1. Elévation intérieure

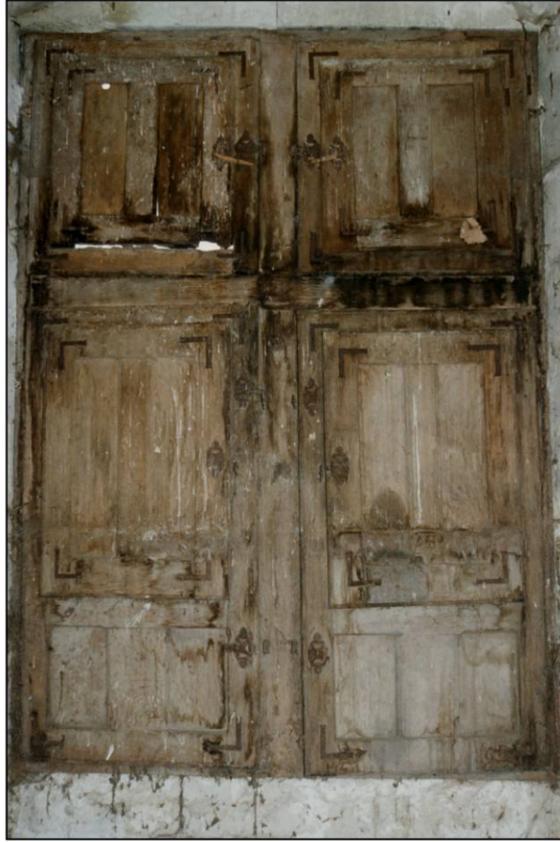
Fig. 1.2. Elévation intérieure

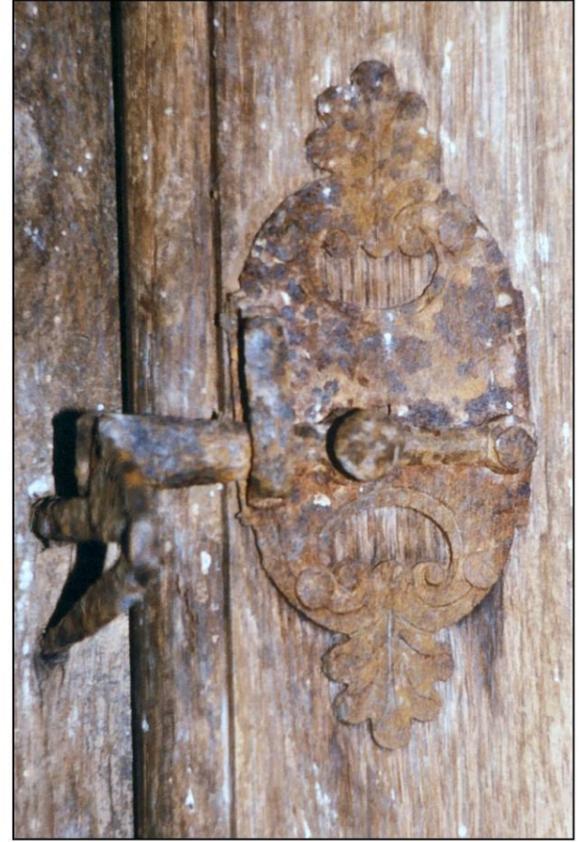
Fig. 1.3. Loquet

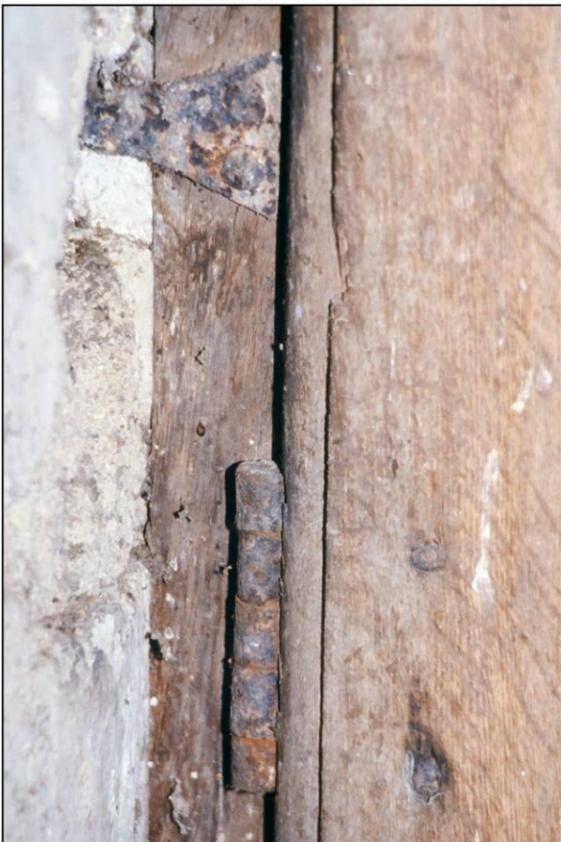
Fig. 1.4. Patte à sceller et fiche

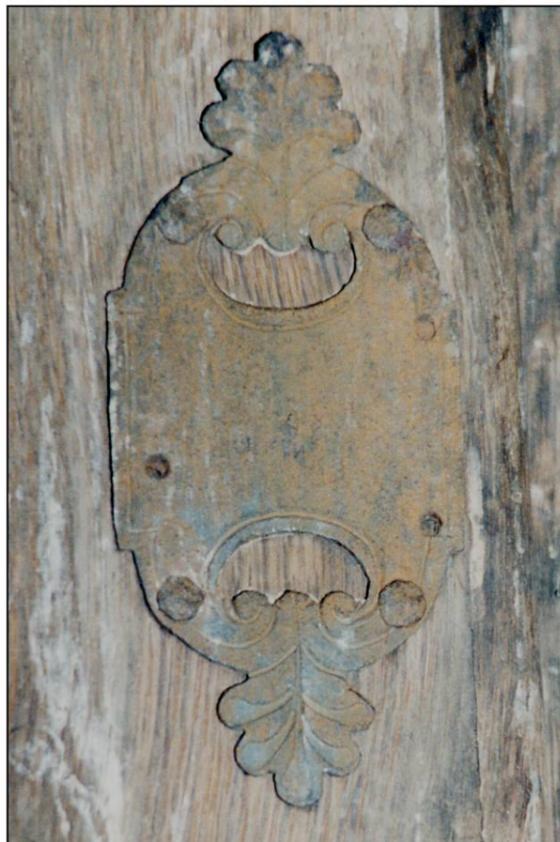
Fig. 1.5. Platine (loquet)

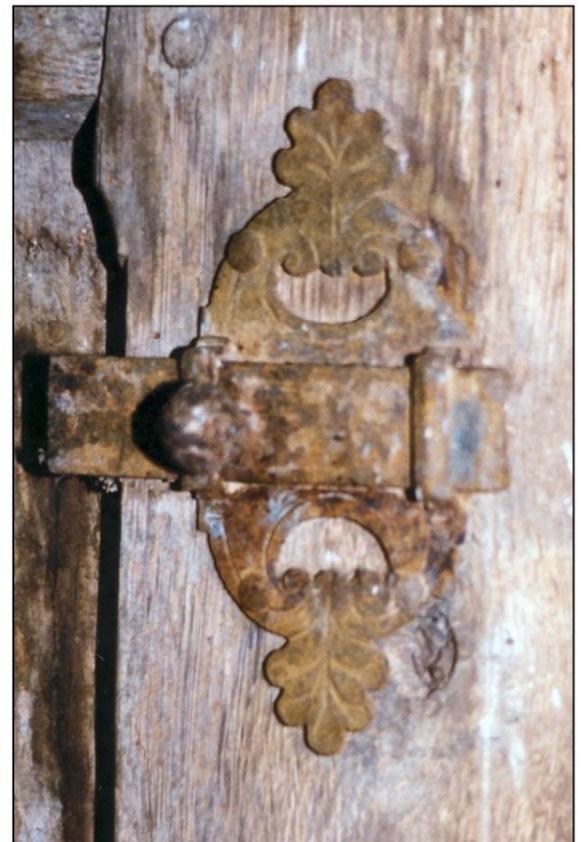
Fig. 1.6. Targette

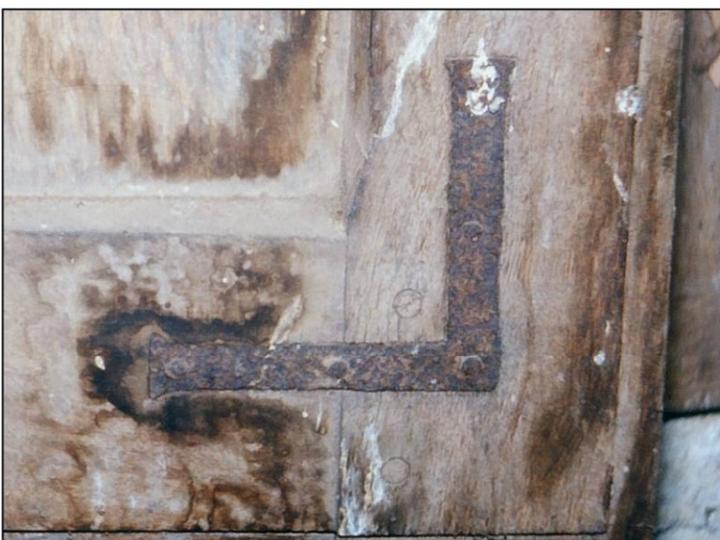
Fig. 1.7. Equerre entaillée
