AUBIGNY (Calvados)	Planche n°1 - Demi-croisée		
Château	A. TIERCELIN	2017	Etude n°14020

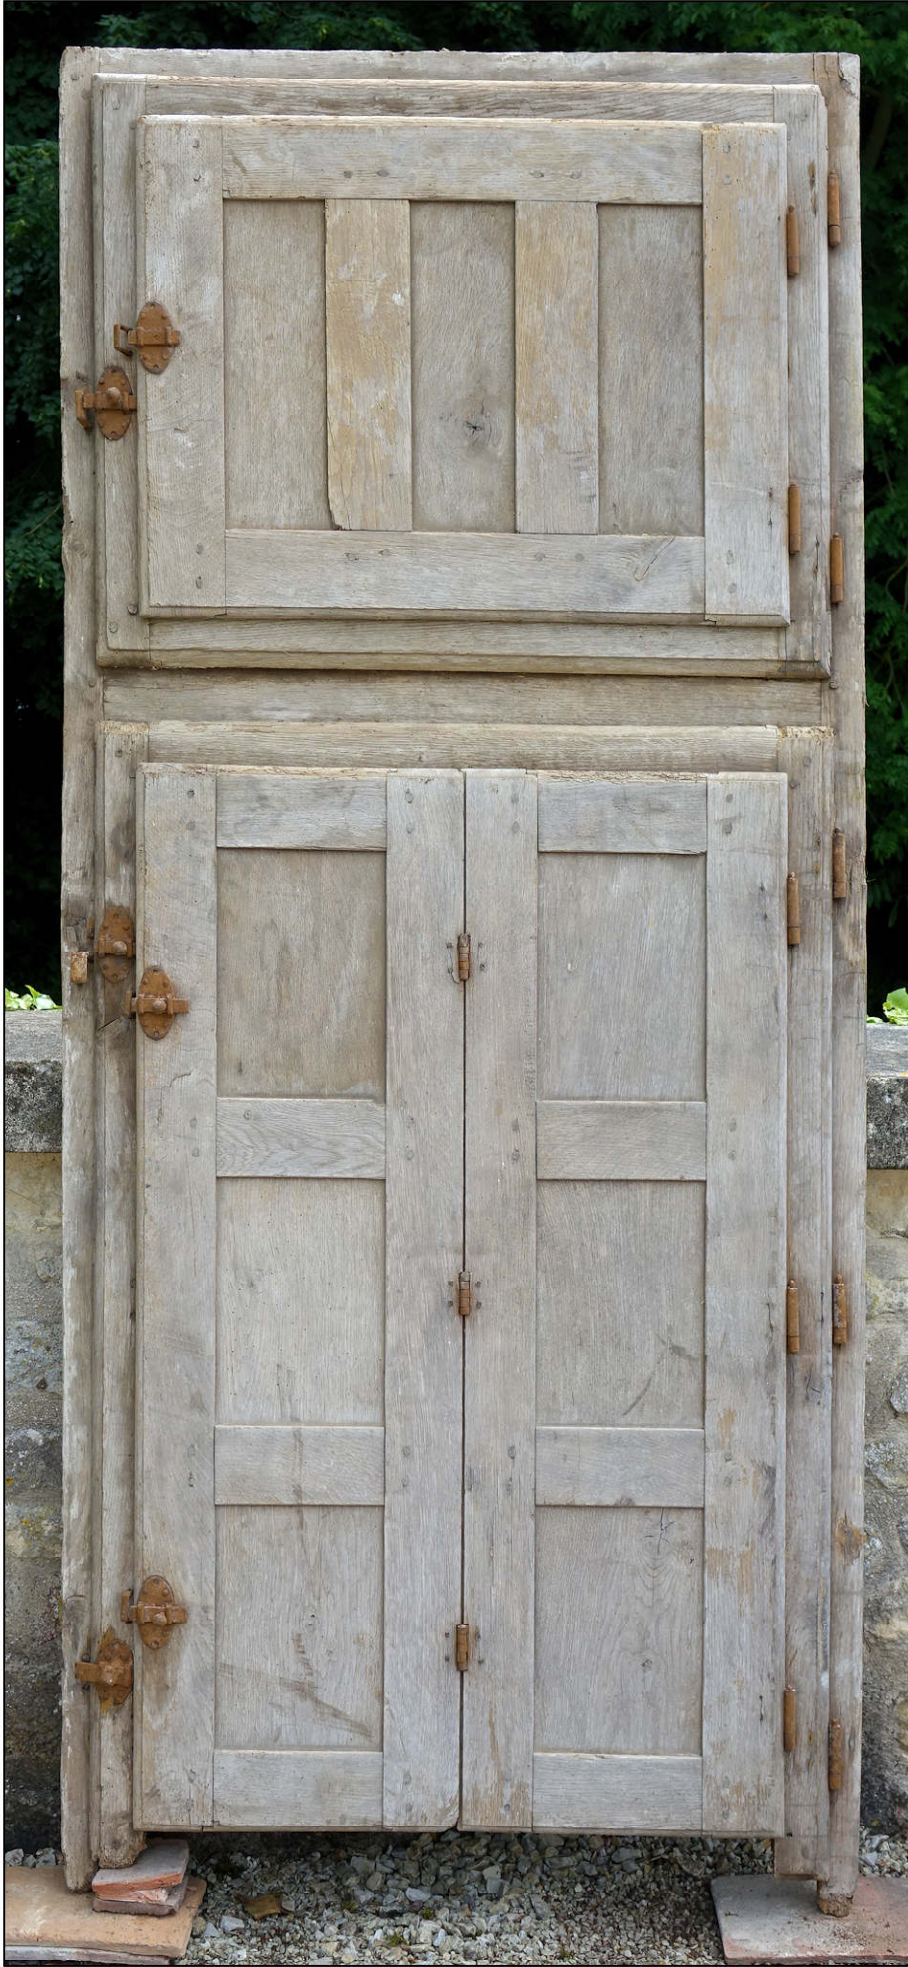
Fig. 1.1. Elévation intérieure

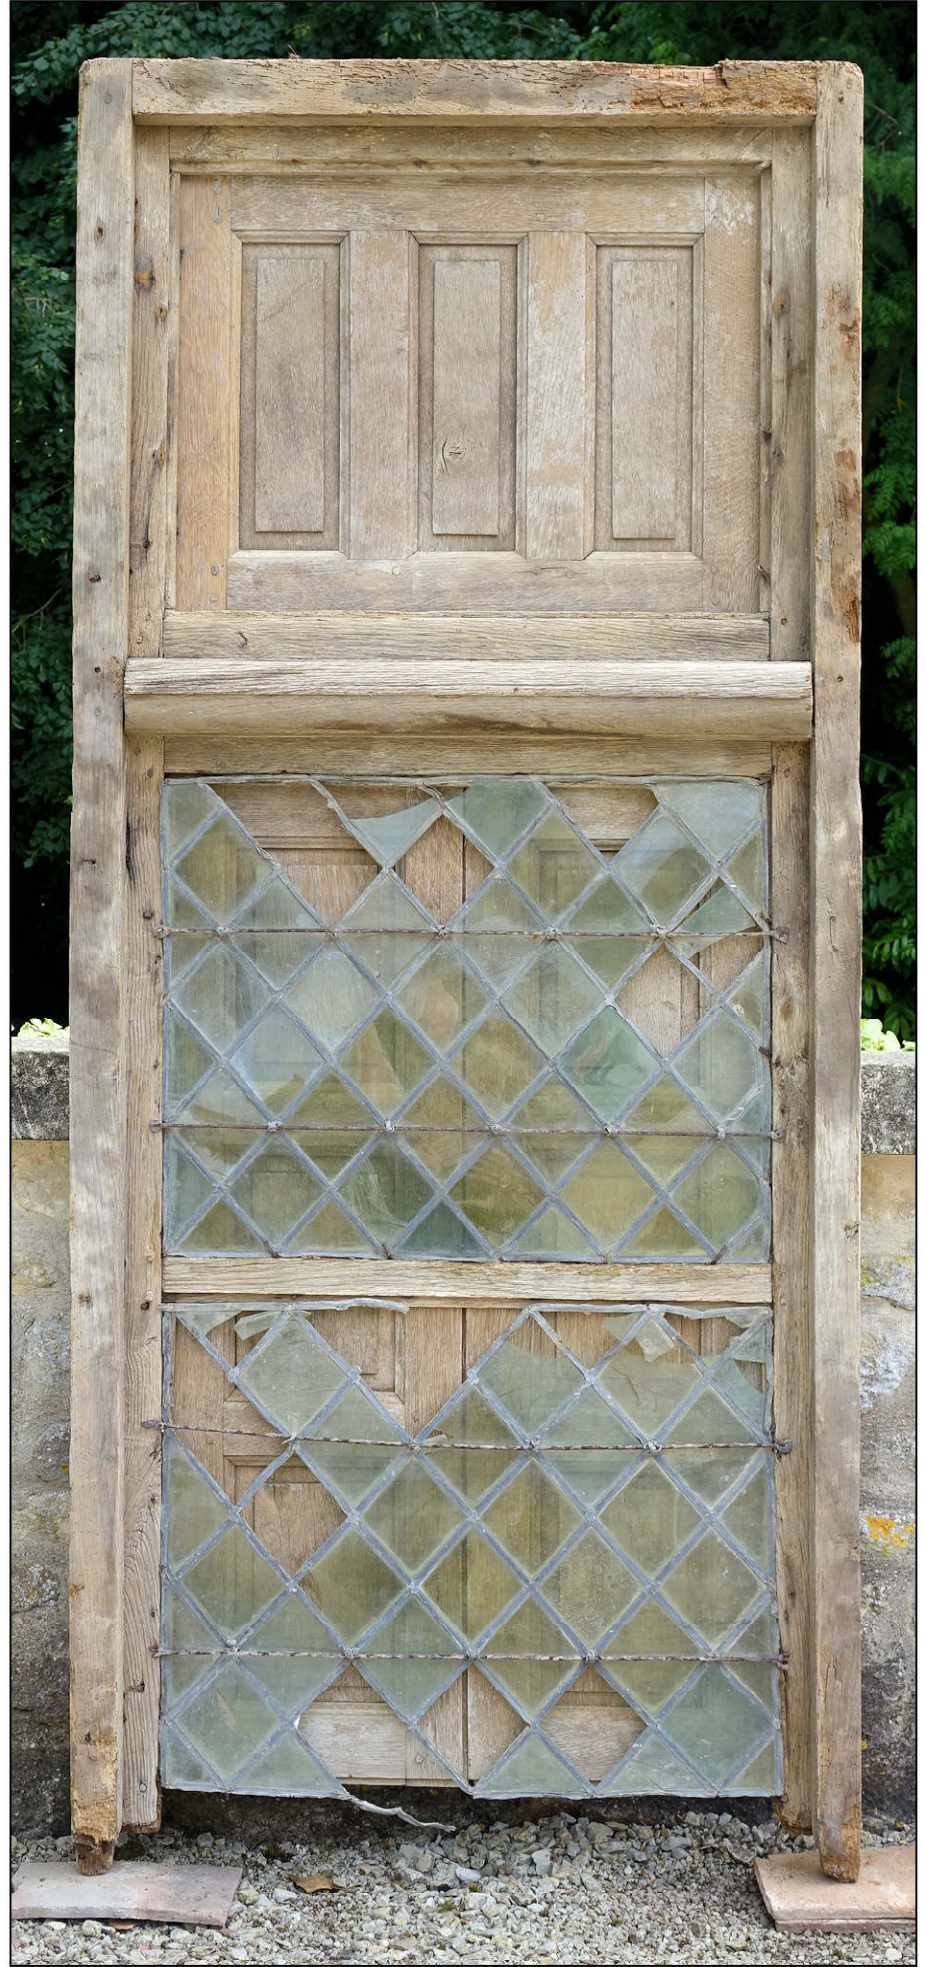
Fig. 1.2. Elévation extérieure

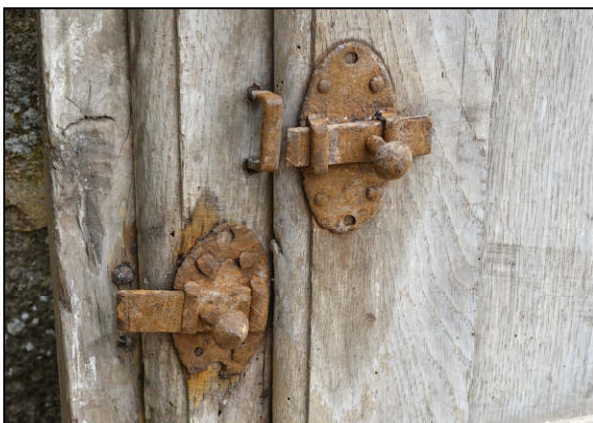
Fig. 1.3. Targettes

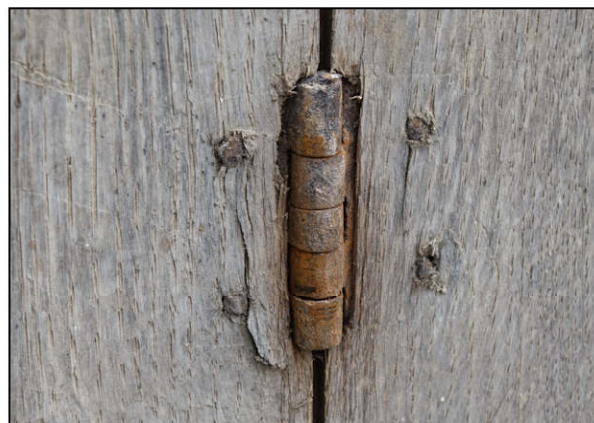
Fig. 1.4. Fiche à broche rivée

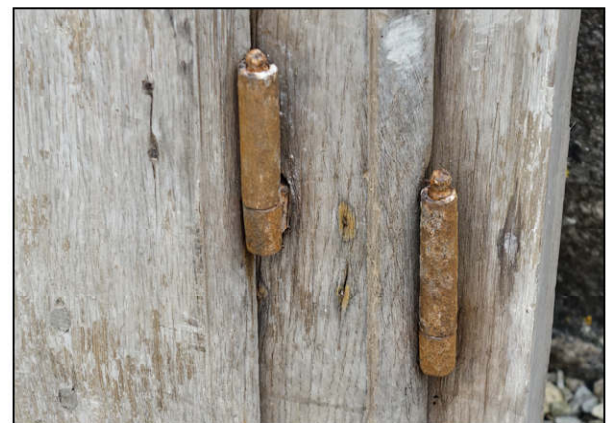
Fig. 1.5. Fiches à gond
