BECHEREL (Ille-et-Vilaine)

Maison, rue de la Filanderie

Planche n°3 - Châssis B et C

Etude n°35007

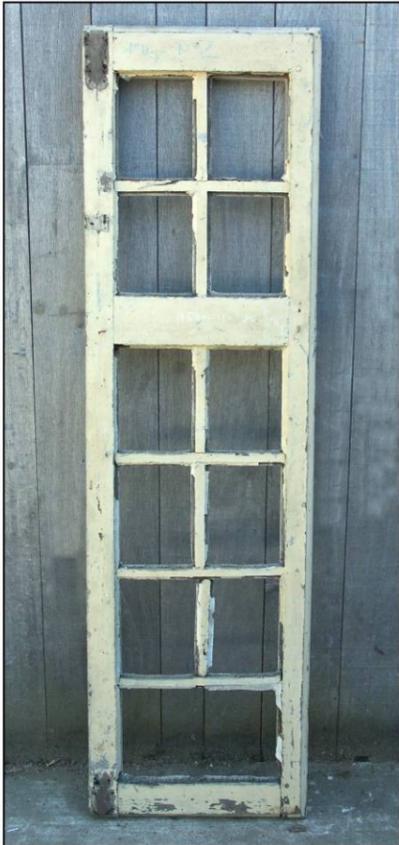
Fig. 3.1. élévation intérieure

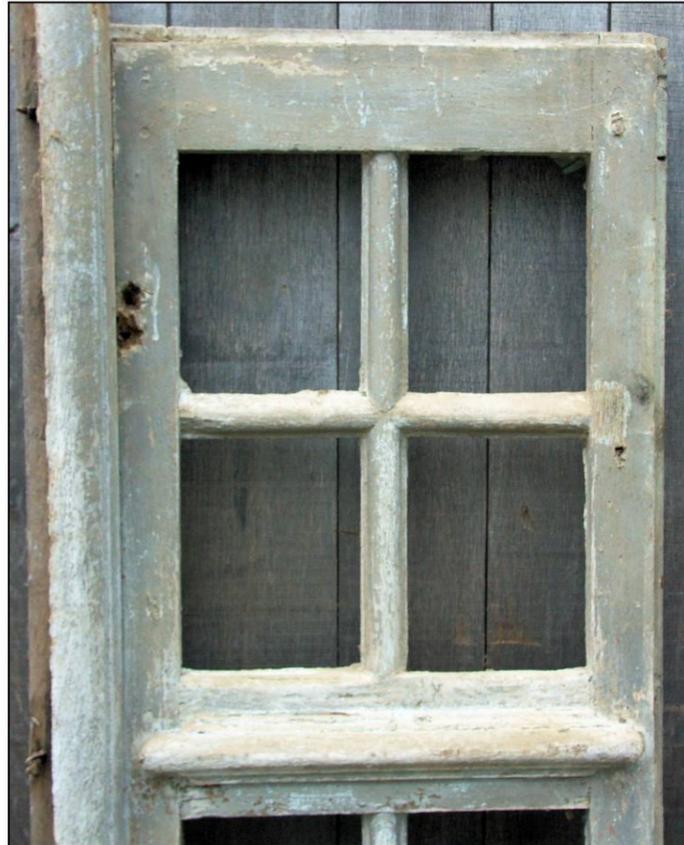
Fig. 3.2. Compartiment supérieur (ext.)

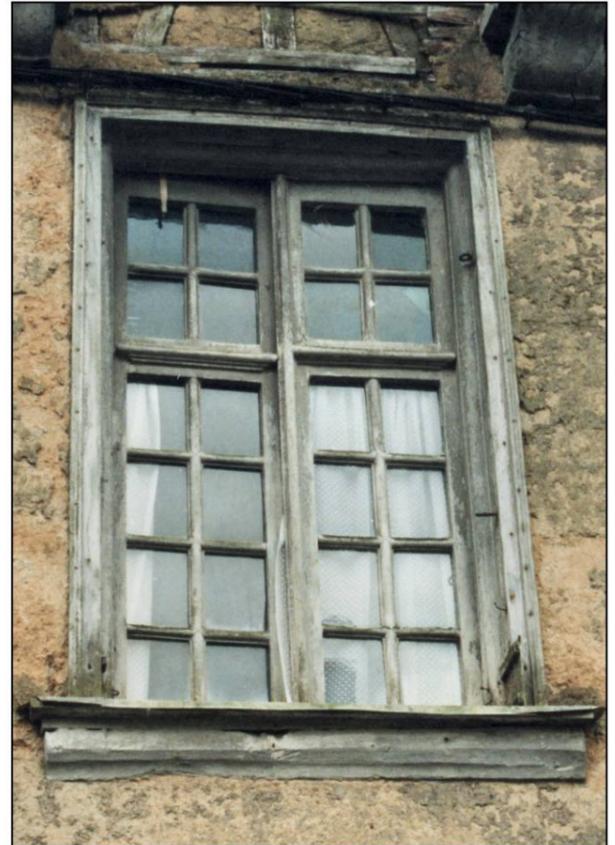
Fig. 3.3. Fenêtre et châssis B

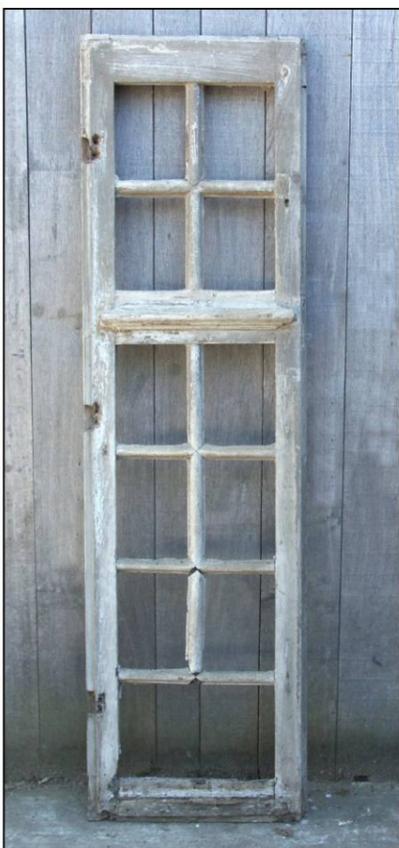
Fig. 3.4. Elévation extérieure

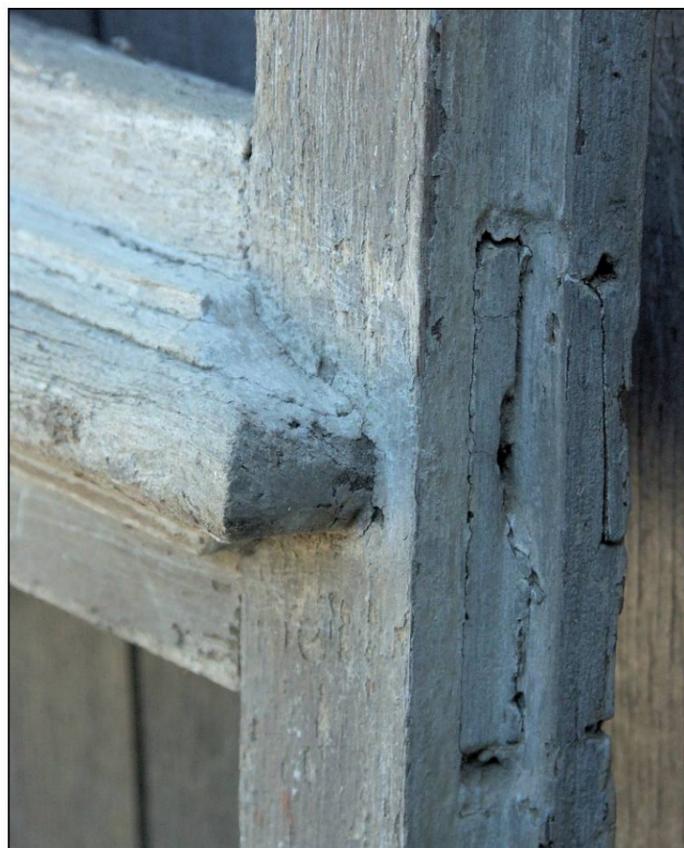
Fig. 3.5. Traverse intermédiaire flottée

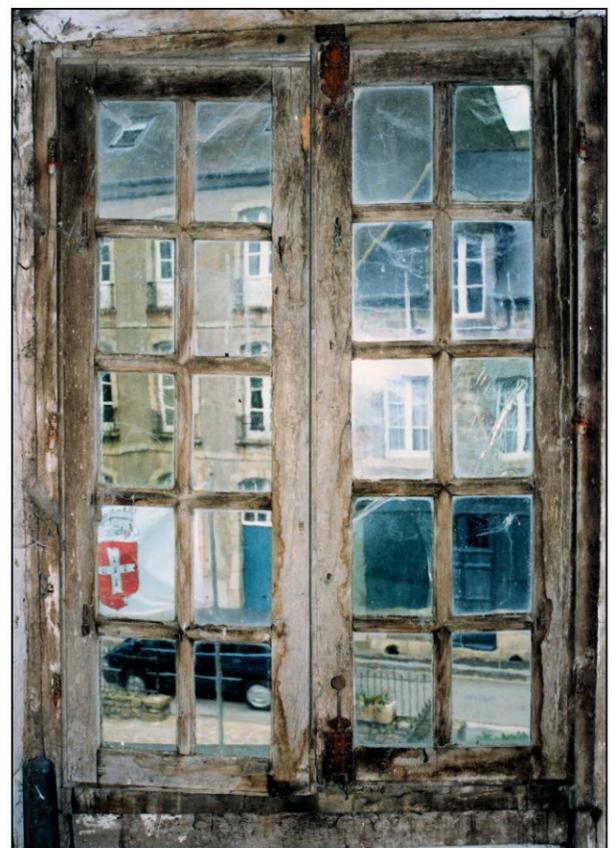
Fig. 3.6. Châssis C de lucarne

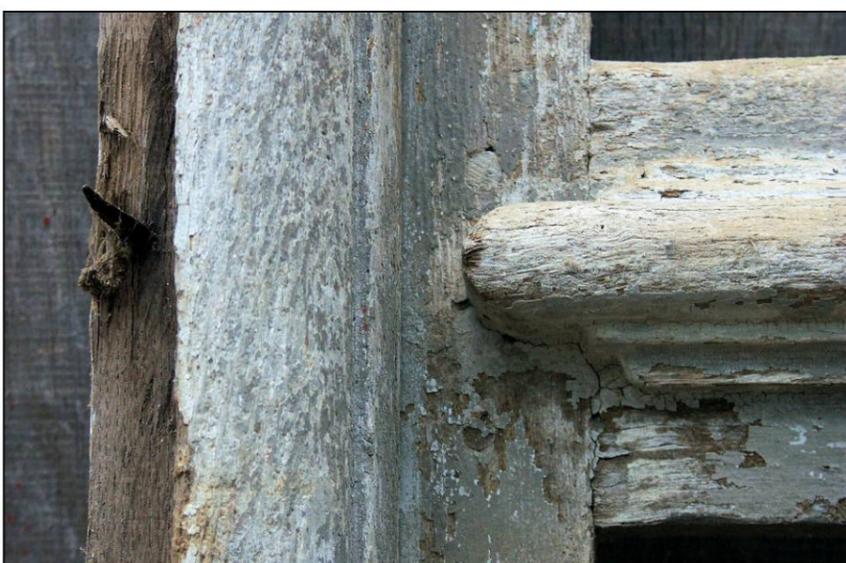
Fig. 3.7. Bâti dormant et traverse intermédiaire du vantail vitré
