BLANGY-LE-CHÂTEAU (Calvados)

Château

Planche n°5 - Croisée 1B

Etude n°14019

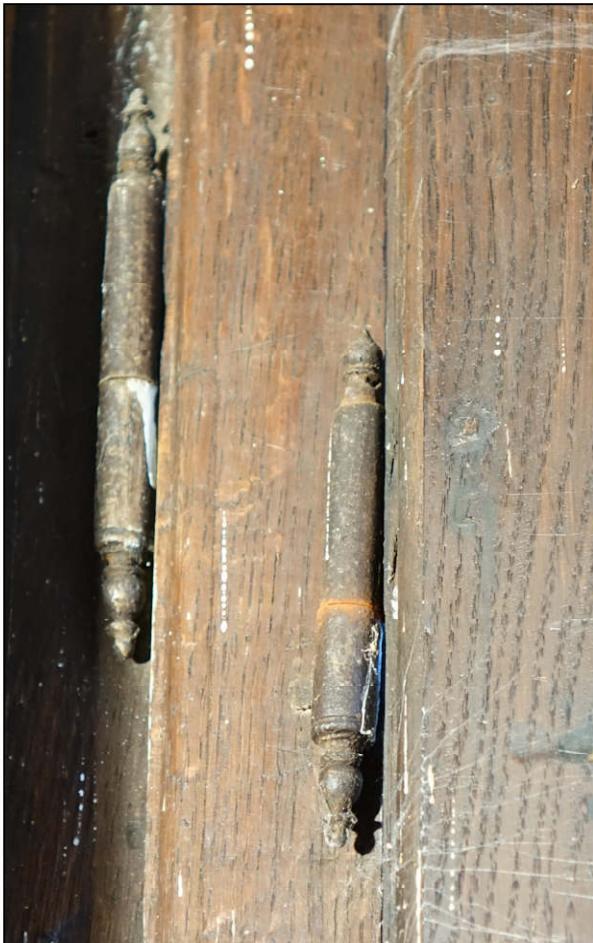
Fig. 5.1. Fiches à gond

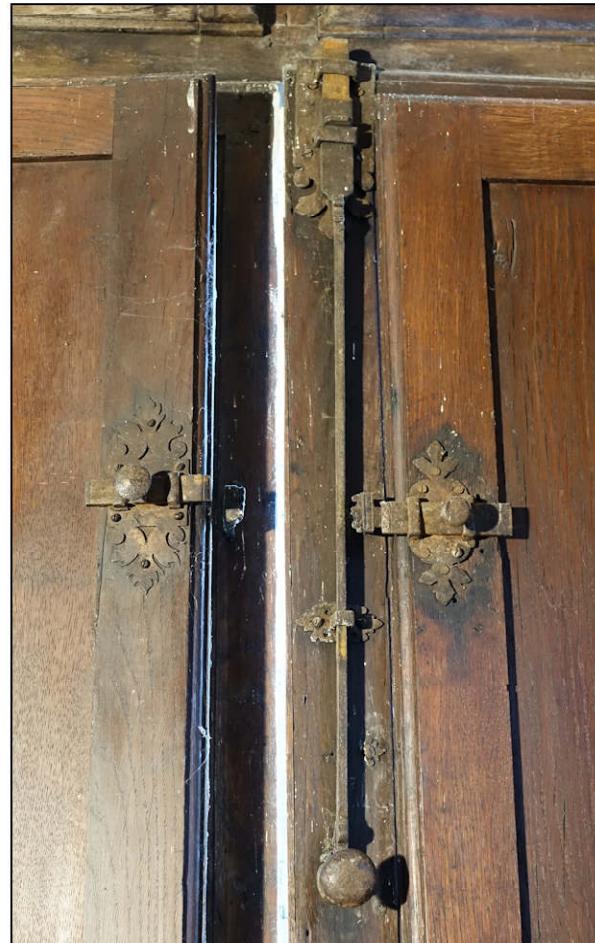
Fig. 5.2. Targettes et verrou supérieur

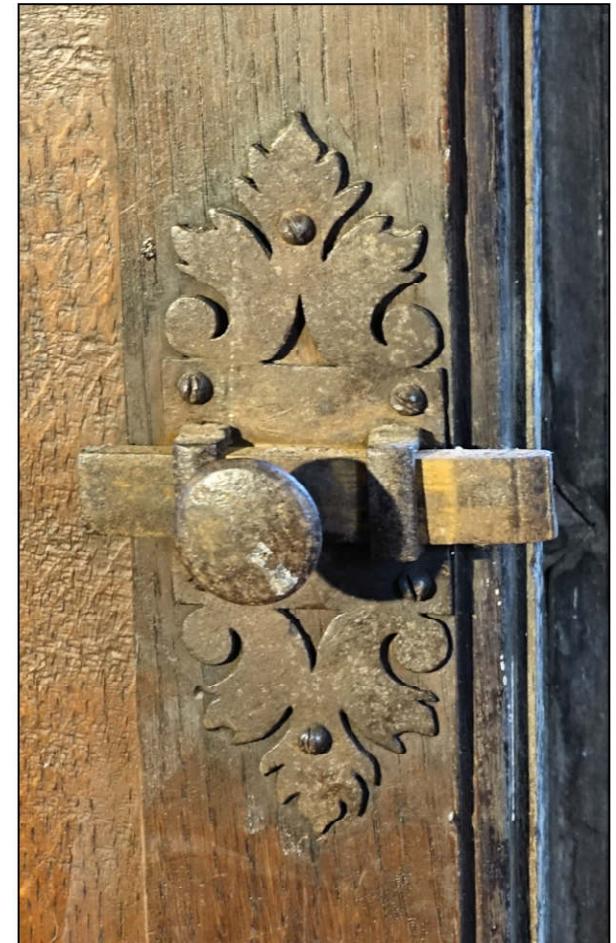
Fig. 5.3. Targette

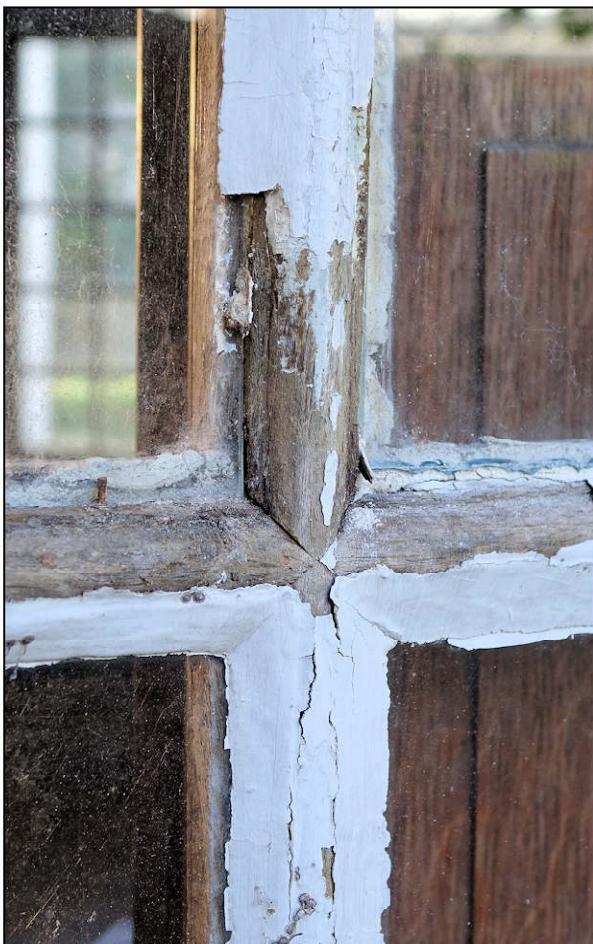
Fig. 5.4. Petits-bois

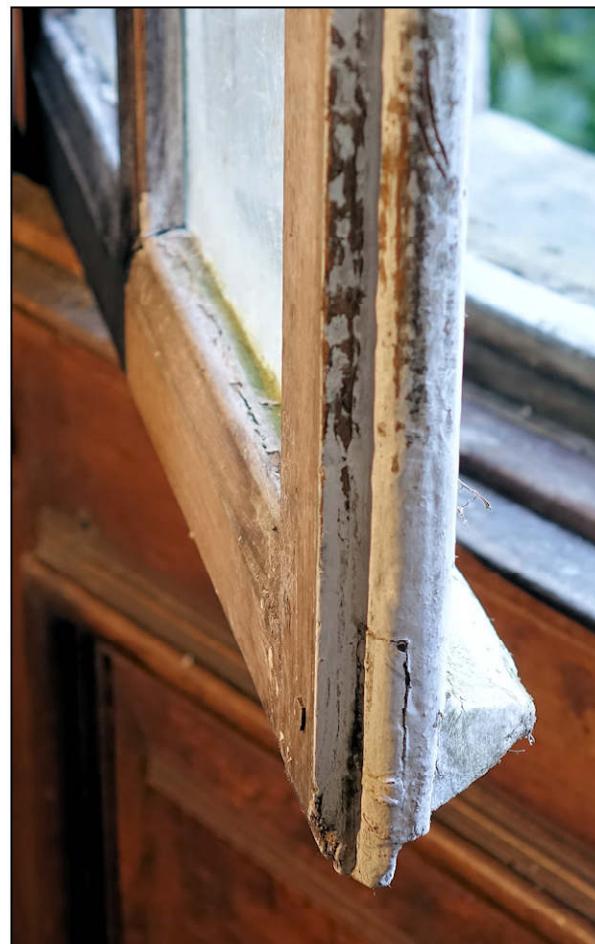
Fig. 5.5. Ballant à noix

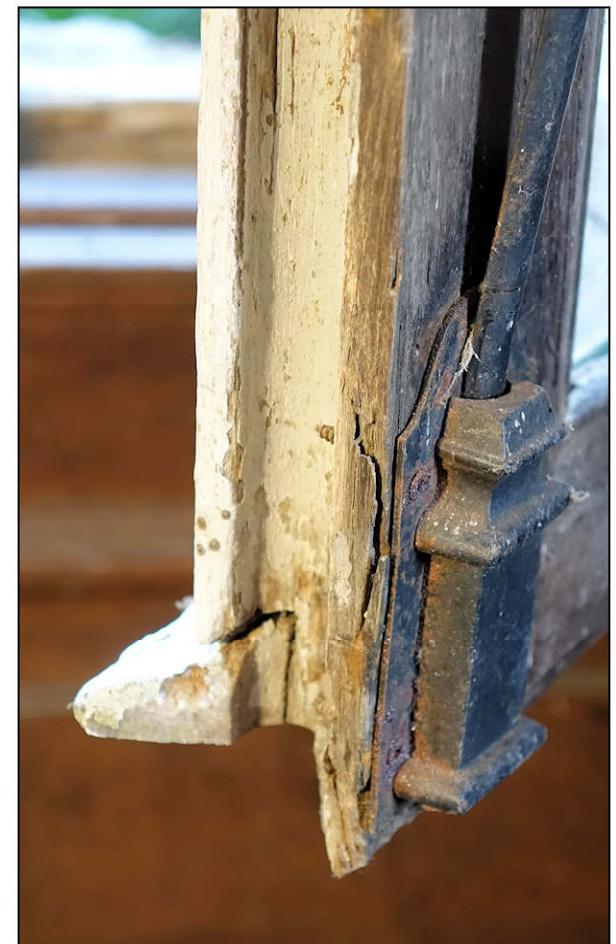
Fig. 5.6. Ballant à contre-noix

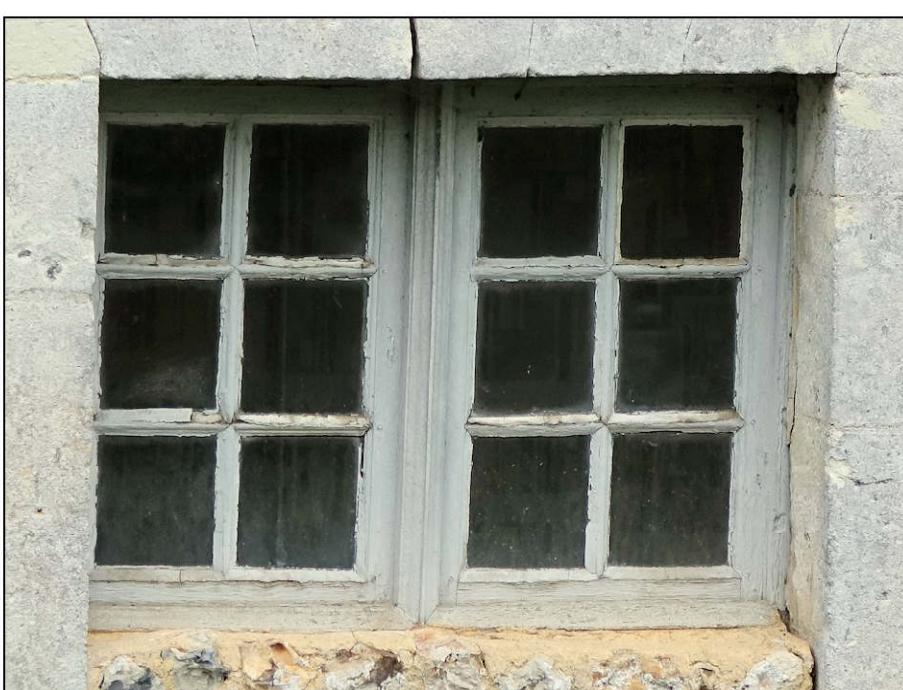
Fig. 5.7. Croisée de l'aile ouest (compartiments supérieurs)
