BOCE (Maine-et-Loire)	Planche n°2 - Châssis		
Manoir de Valette	A. TIERCELIN	2013	Etude n°49007

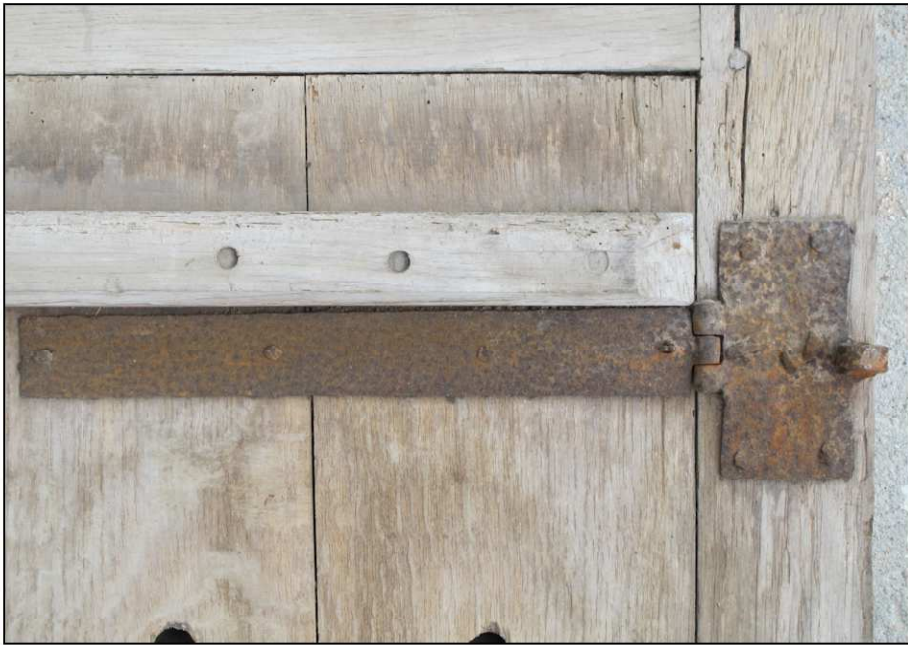
Fig. 2.1. Penture à charnière supérieure

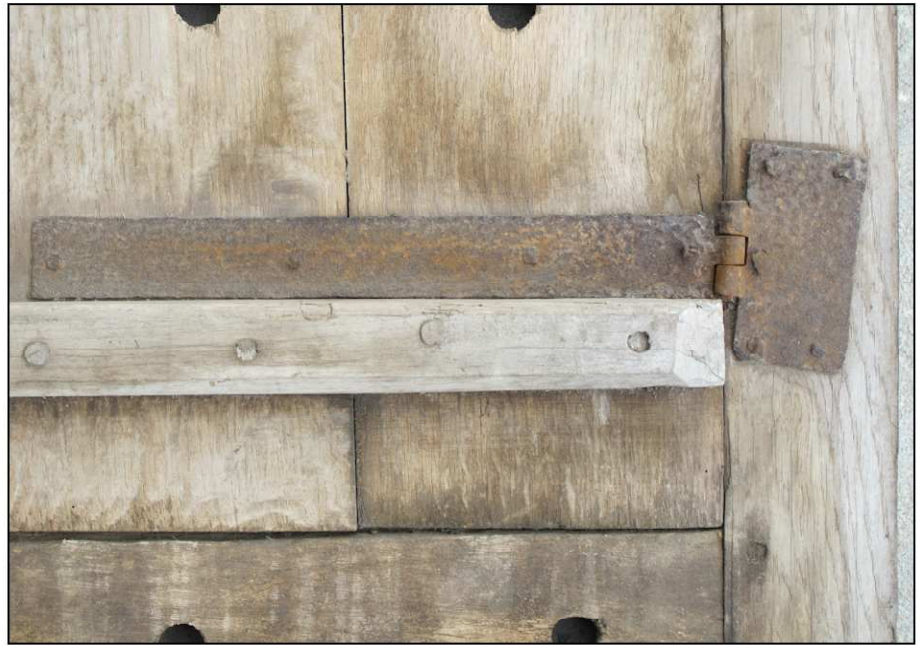
Fig. 2.2. Penture à charnière inférieure

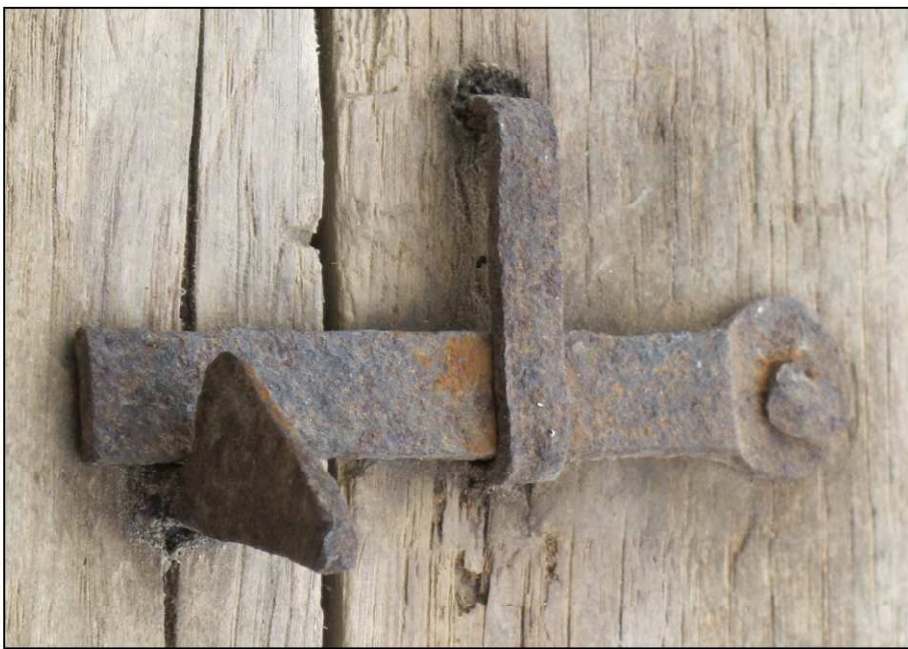
Fig. 2.3. Loquet

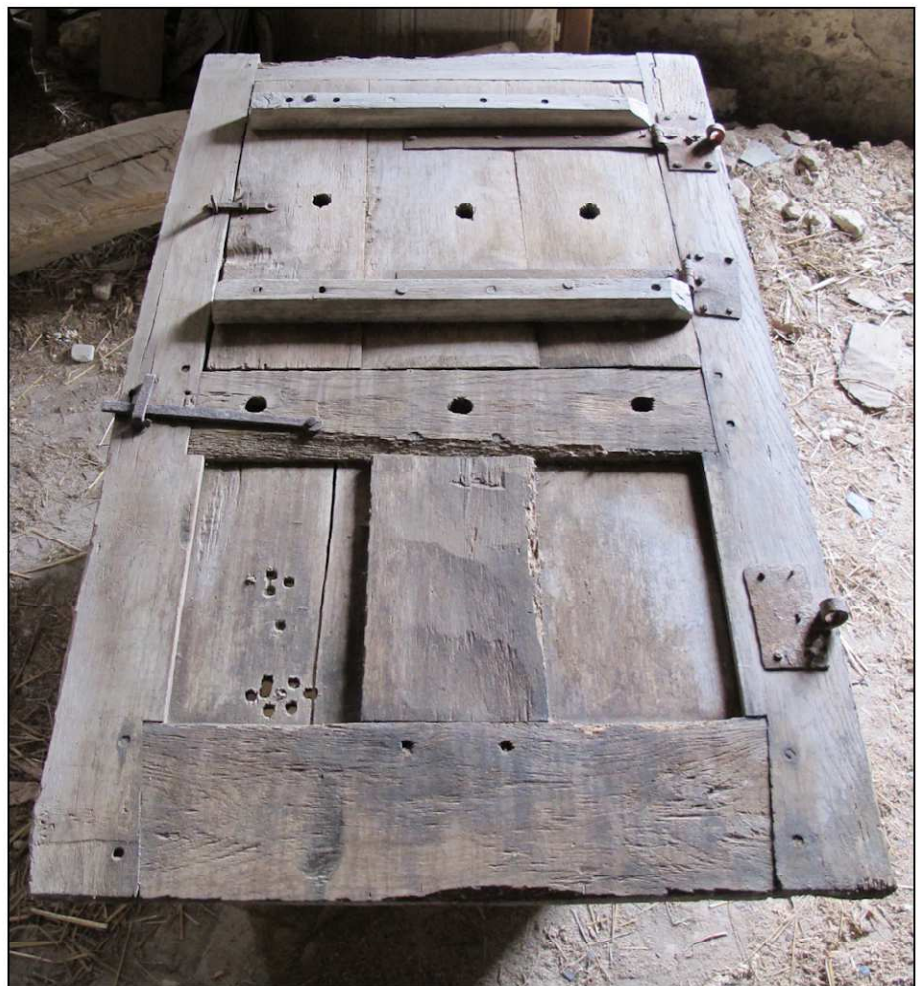
Fig. 2.4. Elévation intérieure

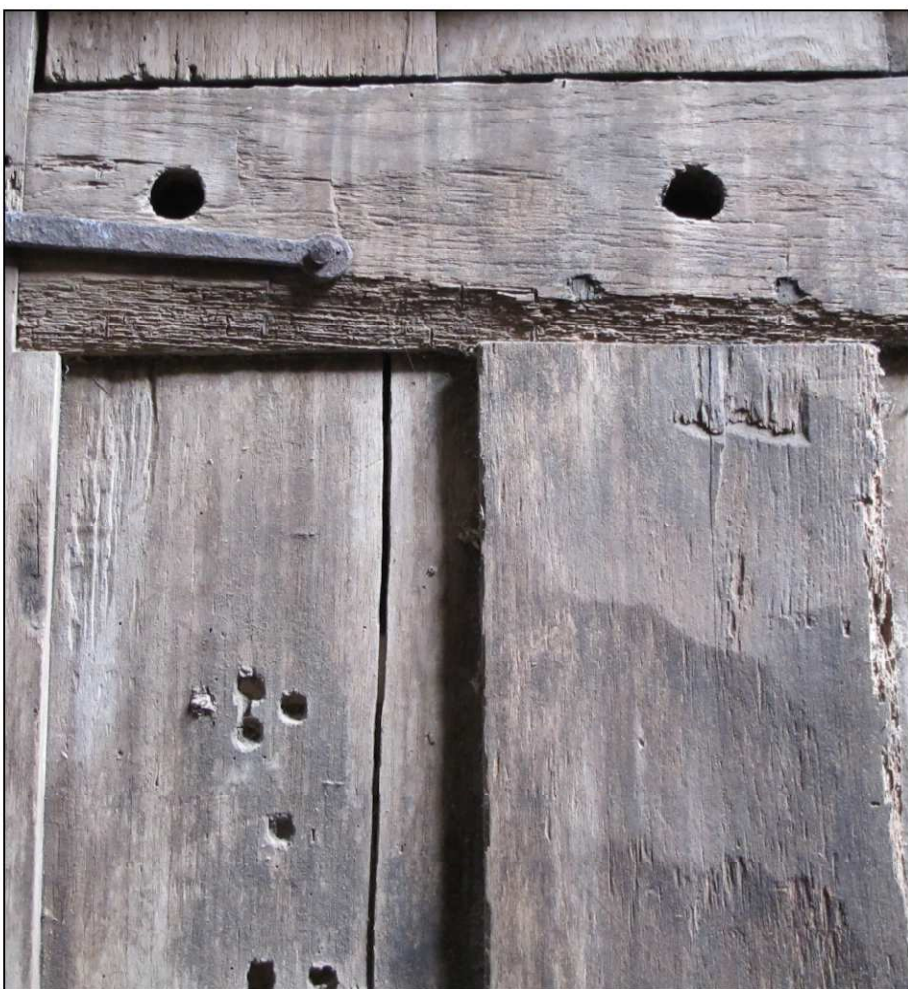
Fig. 2.5. Soubassement à panneaux

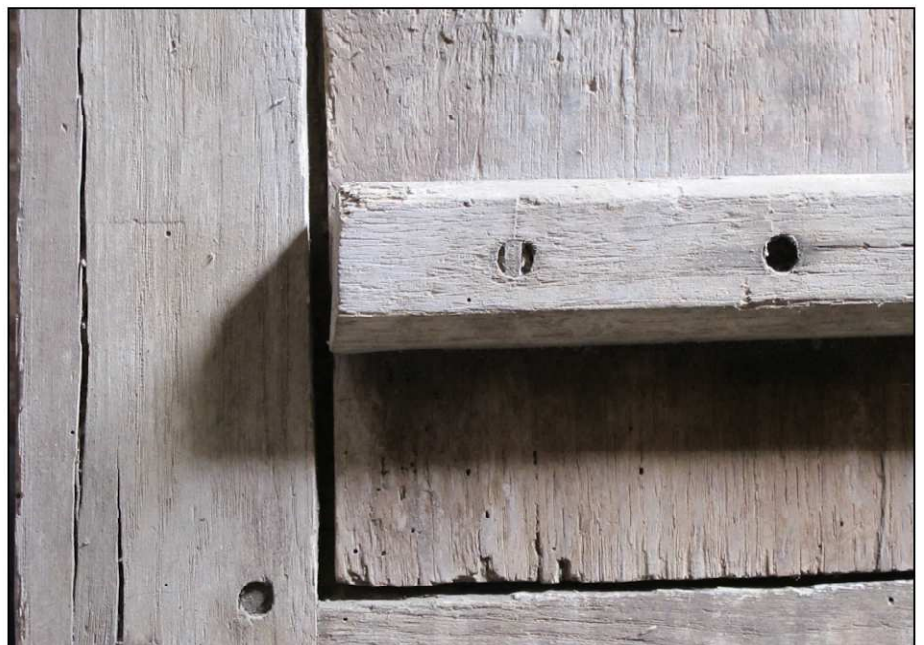
Fig. 2.6. Volet et barre chevillée
