<p>LA CHAPELLE-GLAIN (44)</p>	<p>Planche n°2 - Demi-croisée (avant restauration)</p>		
<p>Château de la Motte Glain</p>	<p>A. TIERCELIN</p>	<p>2016</p>	<p>Etude n°44001</p>

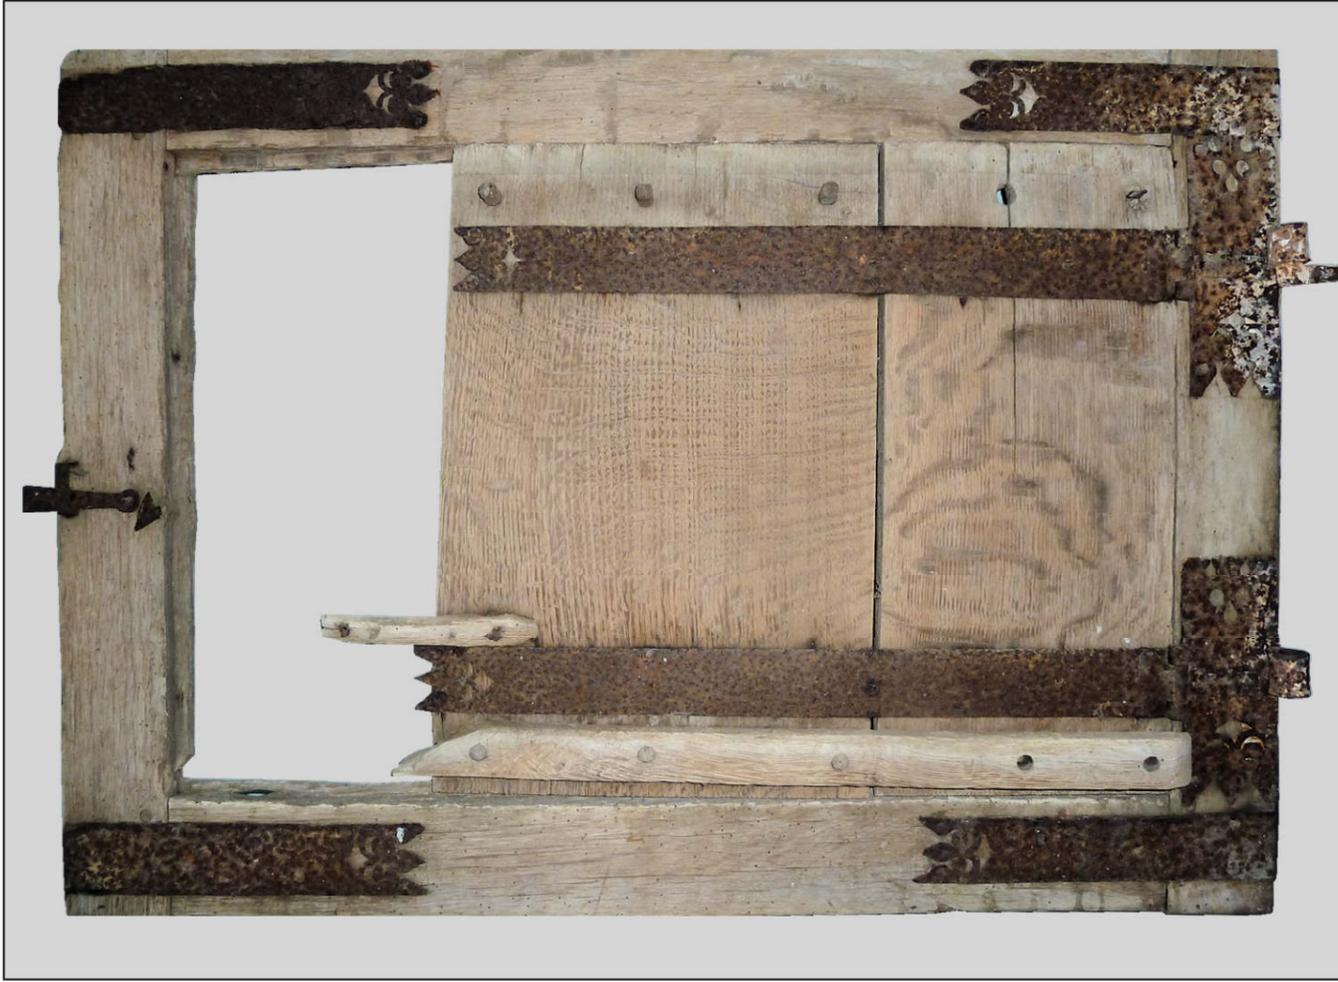
Fig. 2.1. Elévation intérieure*

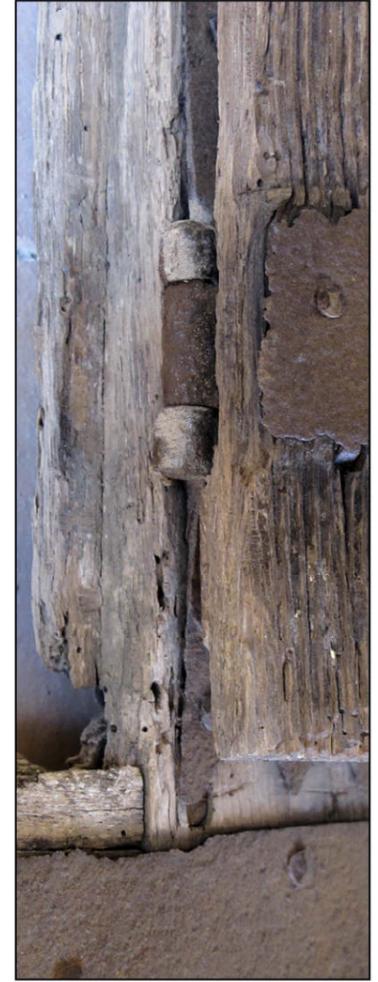
Fig. 2.2. Penture à charnière

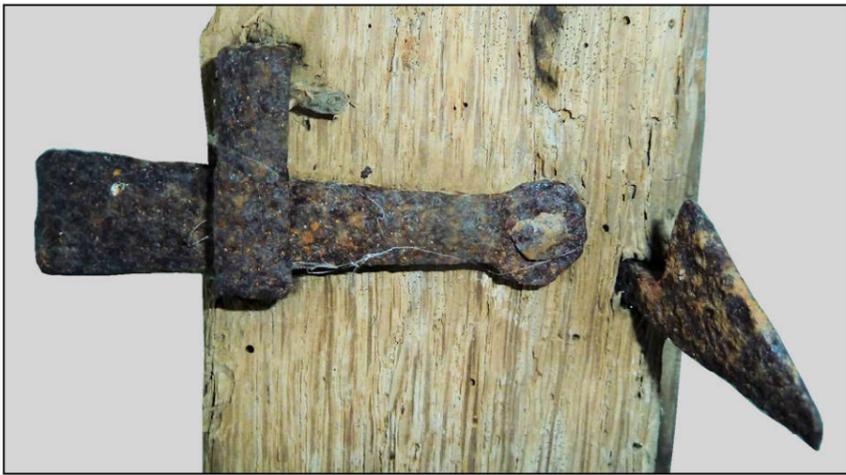
Fig. 2.3. Loquet et mentonnet*

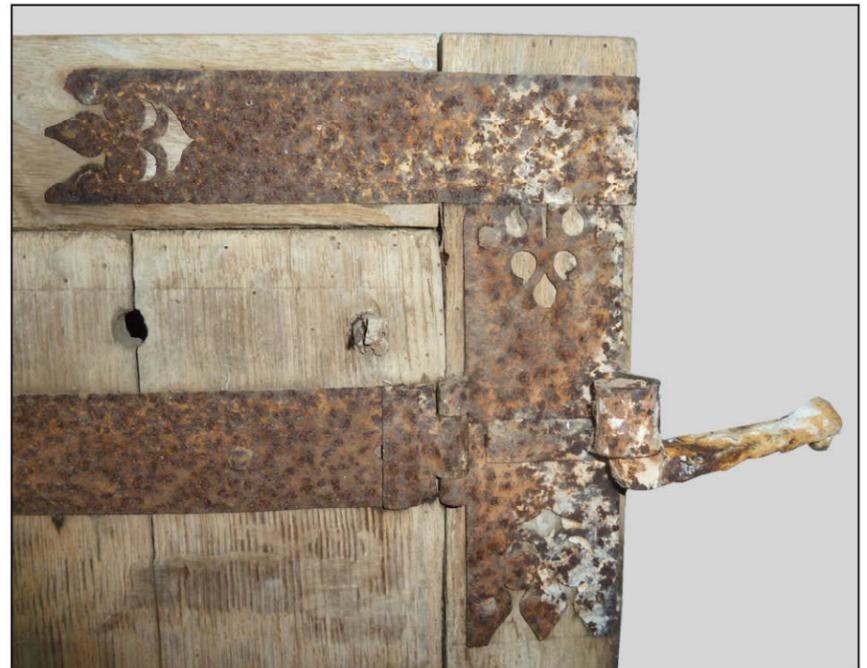
Fig. 2.4. Penture à charnière et étrier*

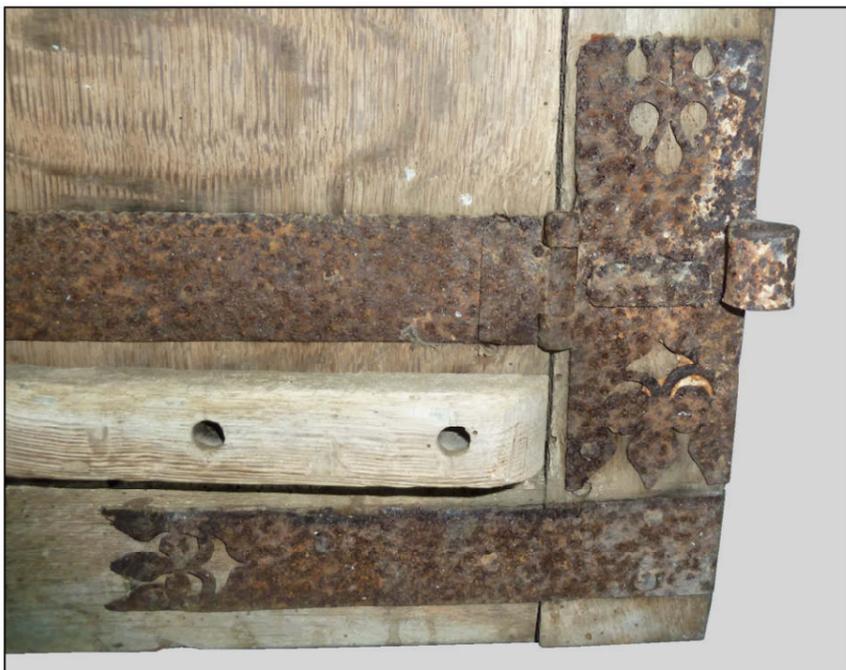
Fig. 2.5. Penture à charnière et étrier*

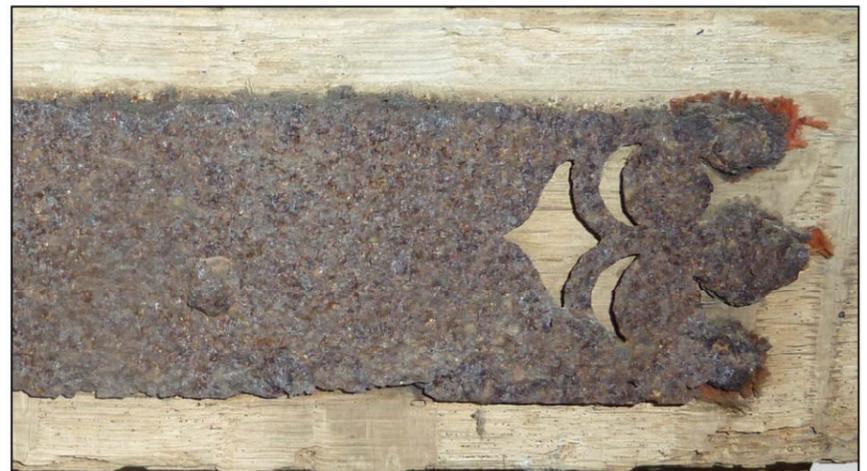
Fig. 2.6. Etrier*
