CRICQUEVILLE-EN-AUGE (Calvados)	Planche n°2 - Châssis		
Château	A. TIERCELIN	2014	Etude n°14015

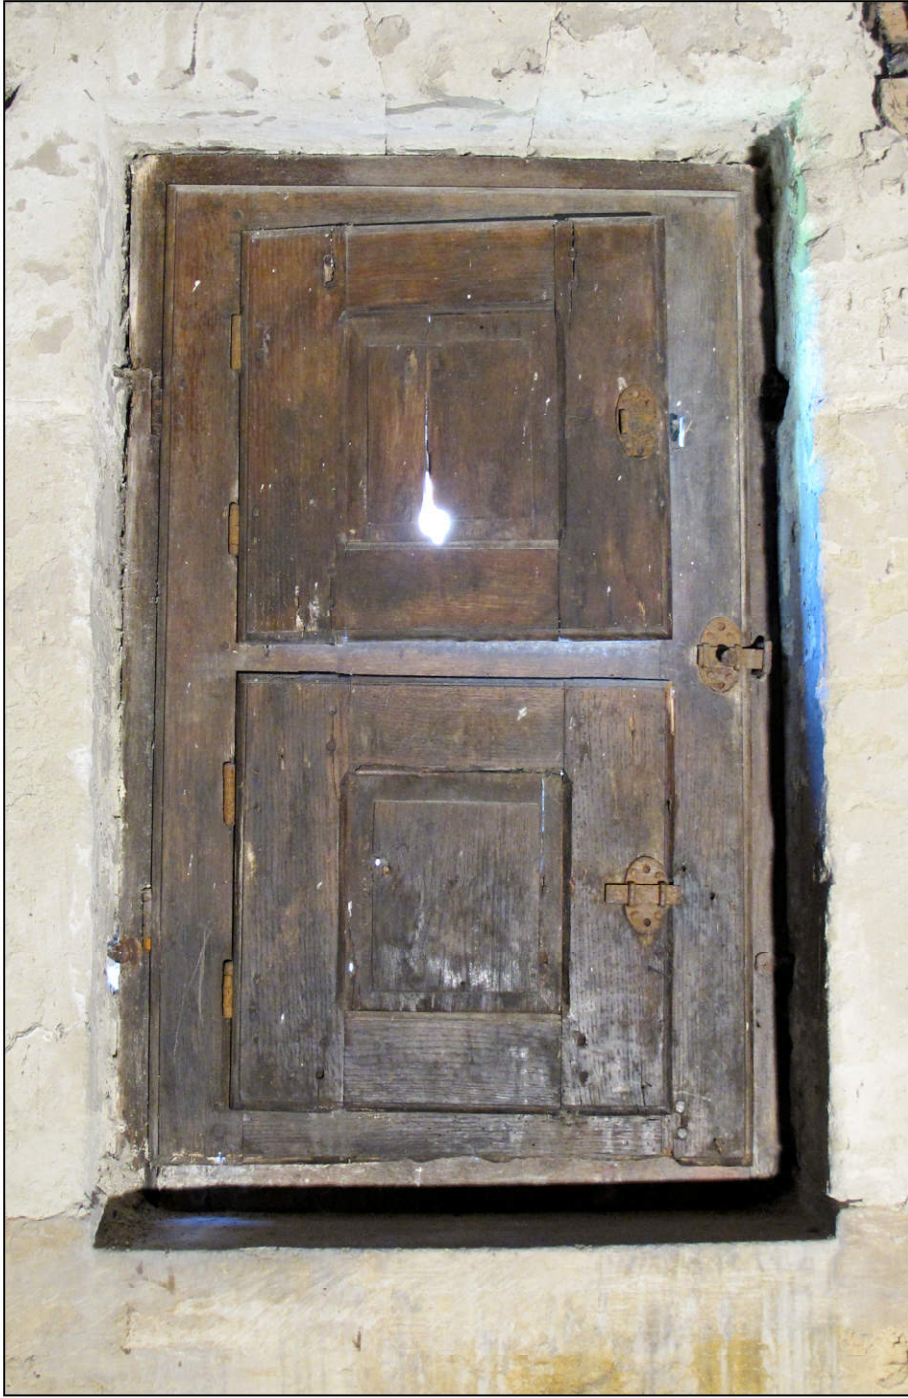
Fig. 2.1. Elévation intérieure

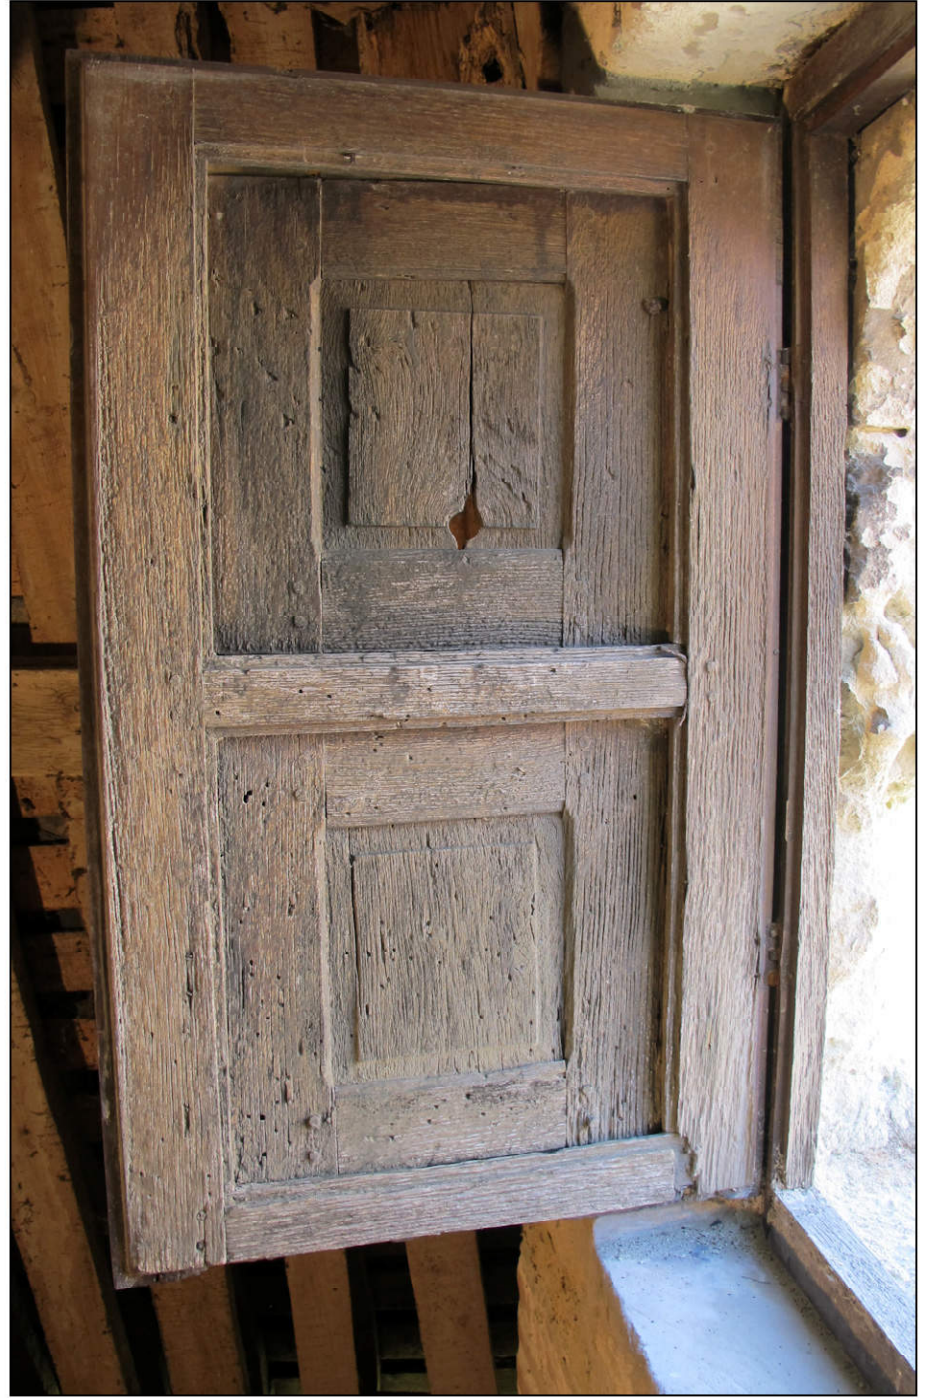
Fig. 2.2. Elévation extérieure

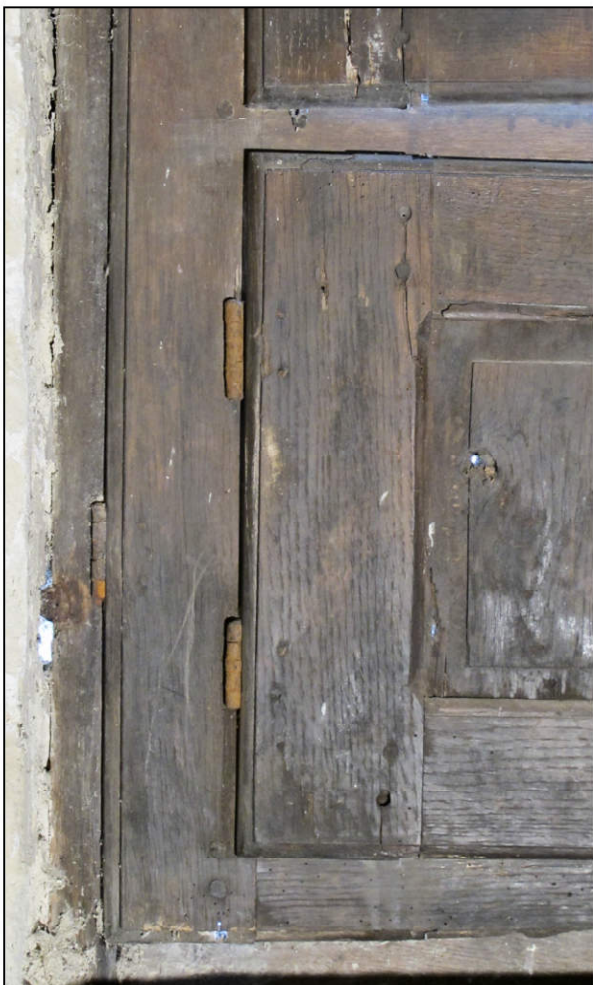
Fig. 2.3. Fiches à broche rivée

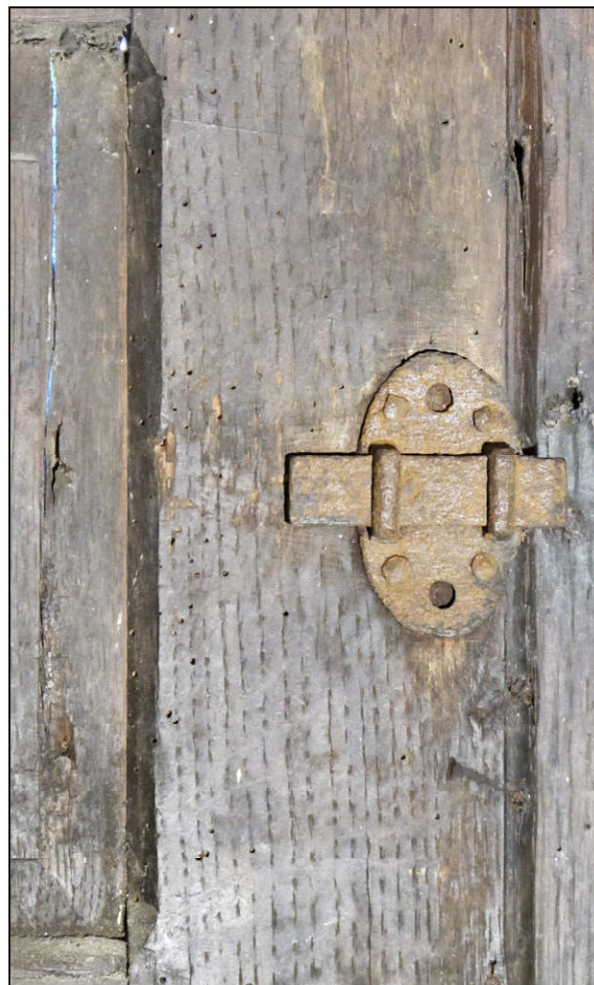
Fig. 2.4. Targette (volet inférieur)

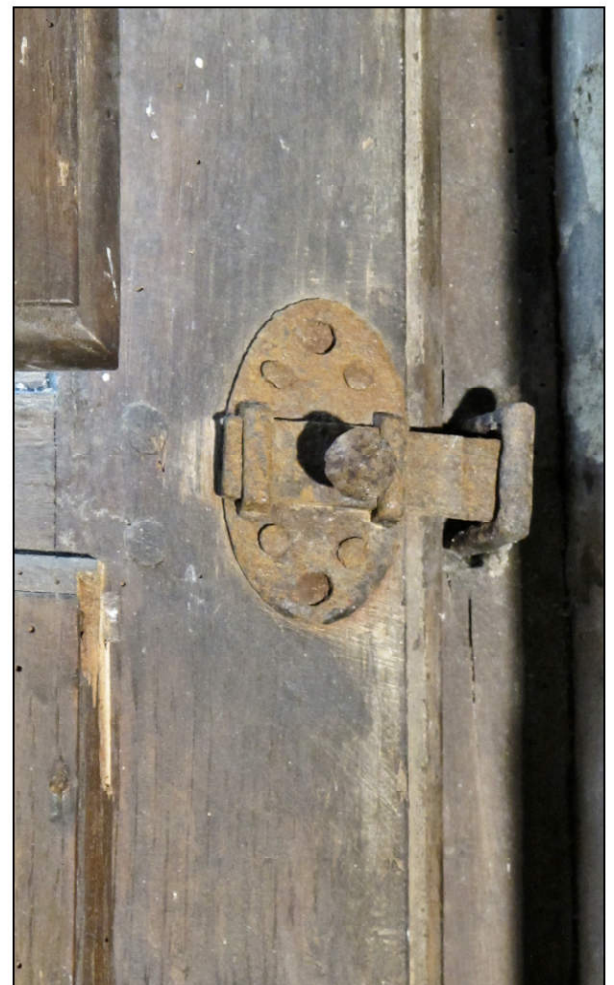
Fig. 2.5. Targette (vantail vitré)
