GONFREVILLE-L'ORCHER (76)

Planche n°5 - Croisée 2

Manoir de Bévilliers

Etude n°76002

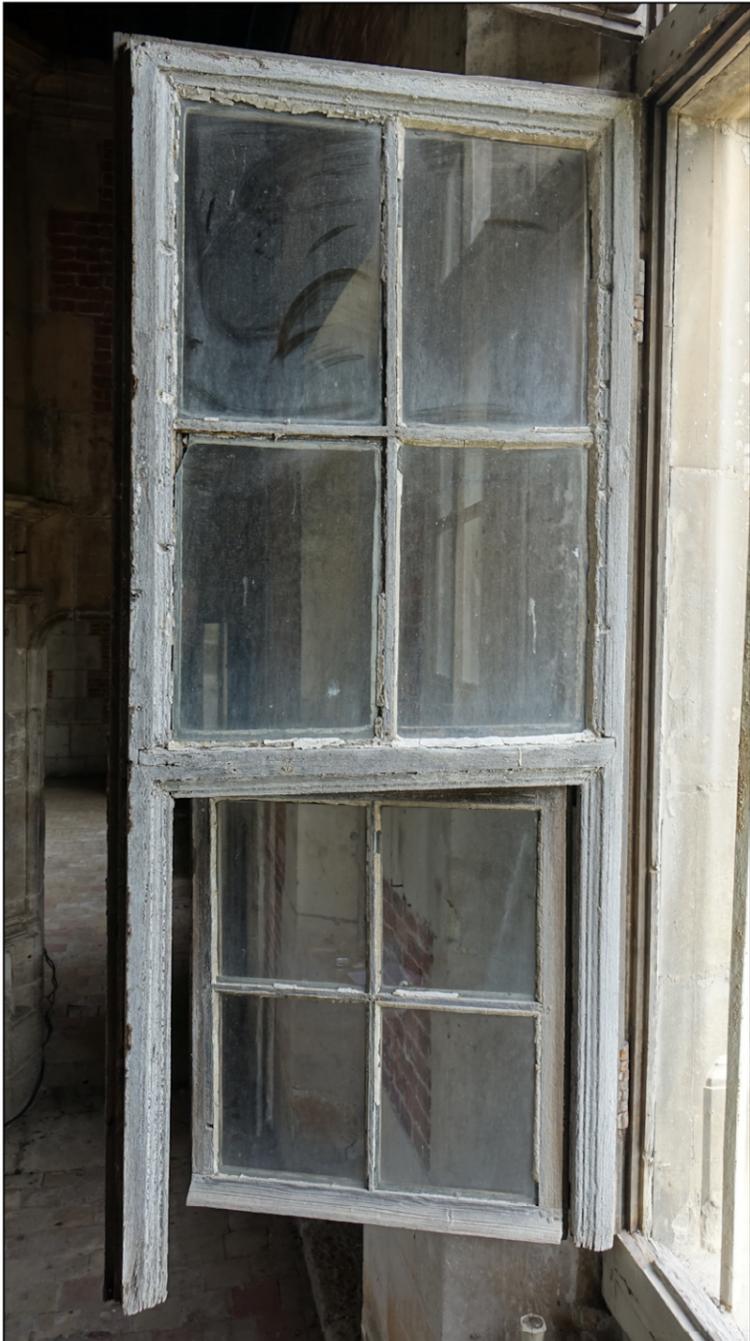
Fig. 5.1. Vantail vitré inférieur gauche

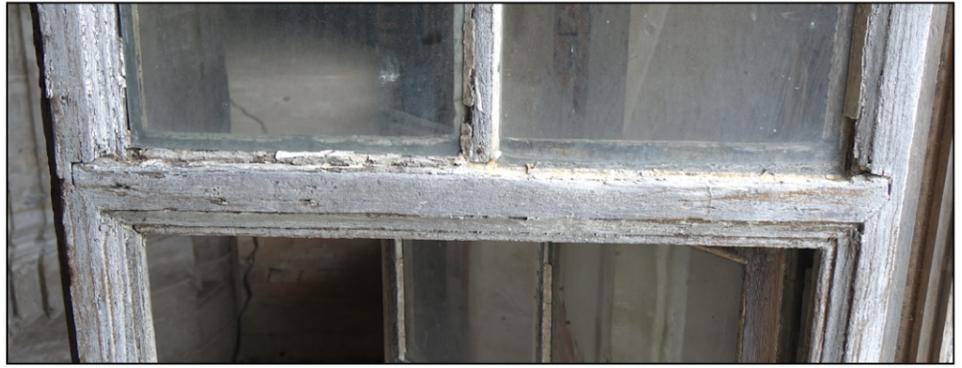
Fig. 5.2. Traverse intermédiaire (vantail inf.)

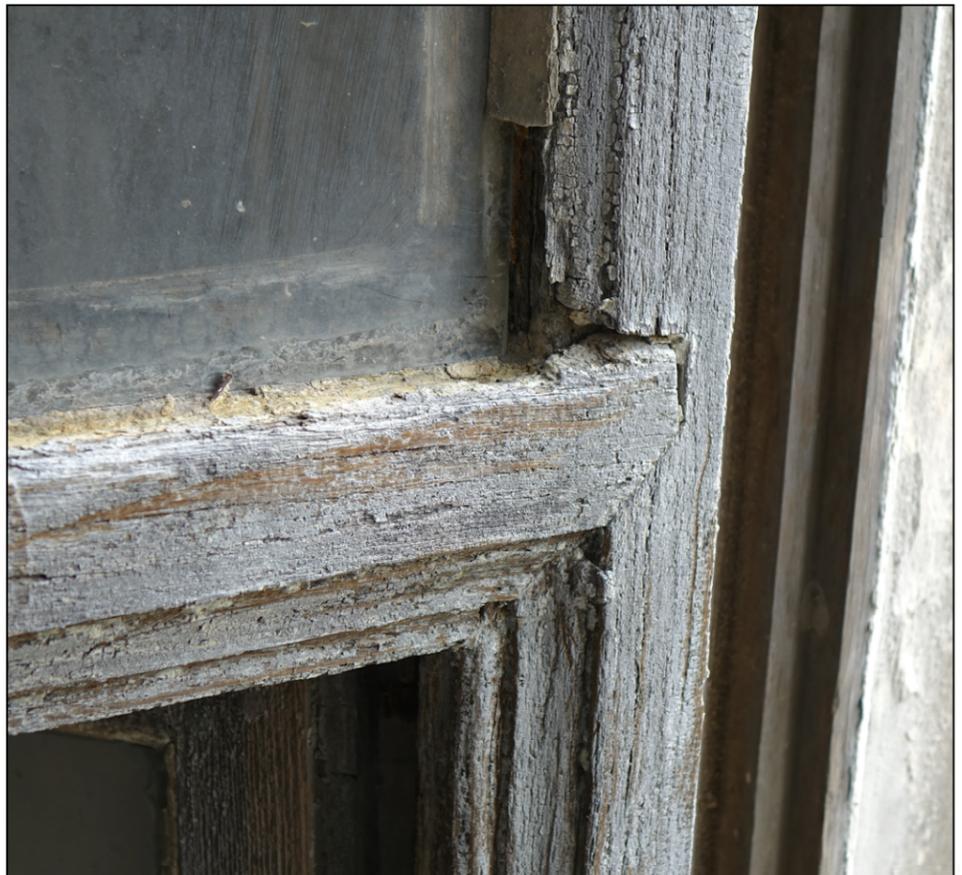
Fig. 5.3. Assemblage (traverse intermédiaire)

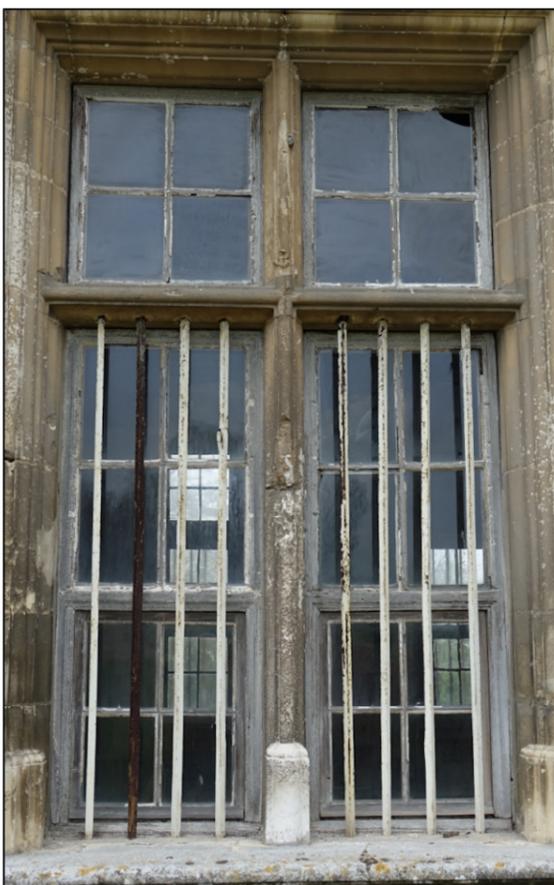
Fig. 5.4. Elévation extérieure

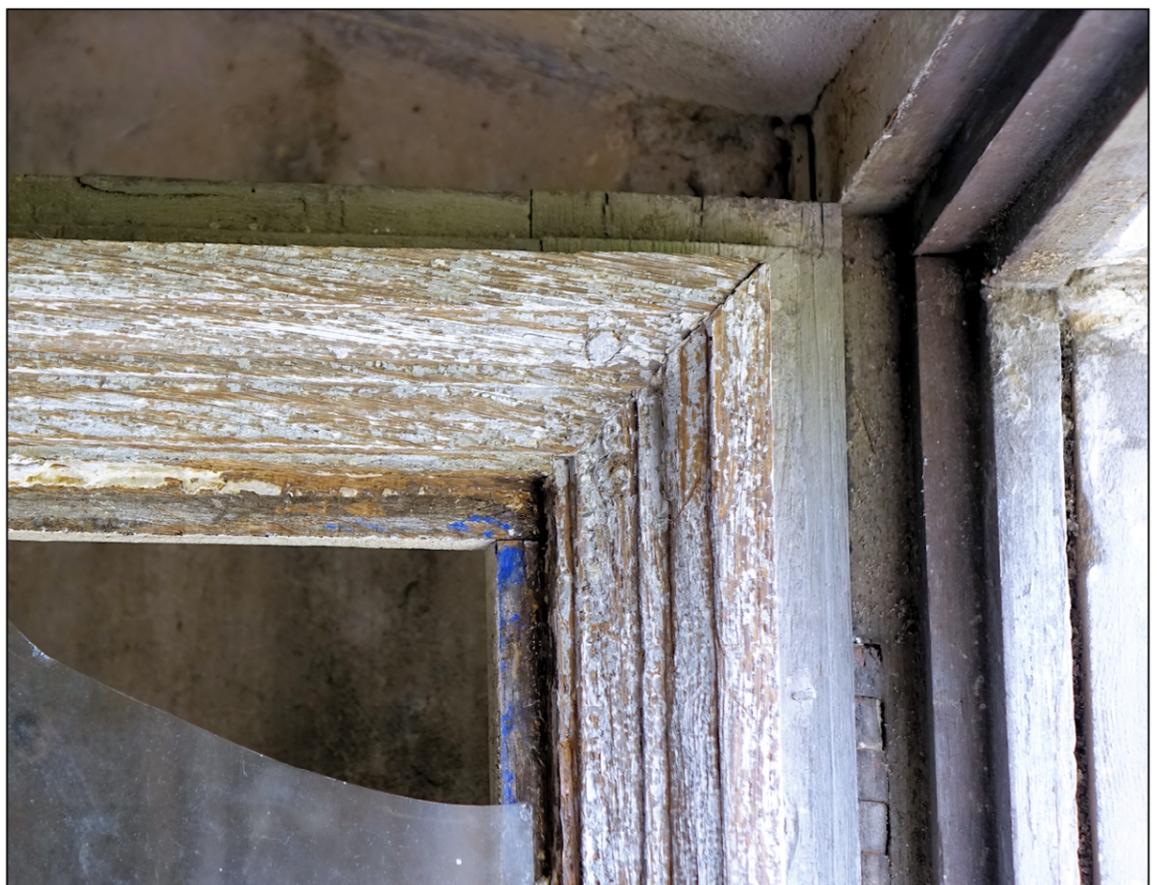
Fig. 5.5. Assemblage (vantail vitré supérieur gauche)
