JUAYE-MONDAYE (Calvados)

Planche n°2 - Croisée

Abbaye Saint-Martin

Etude n°14023

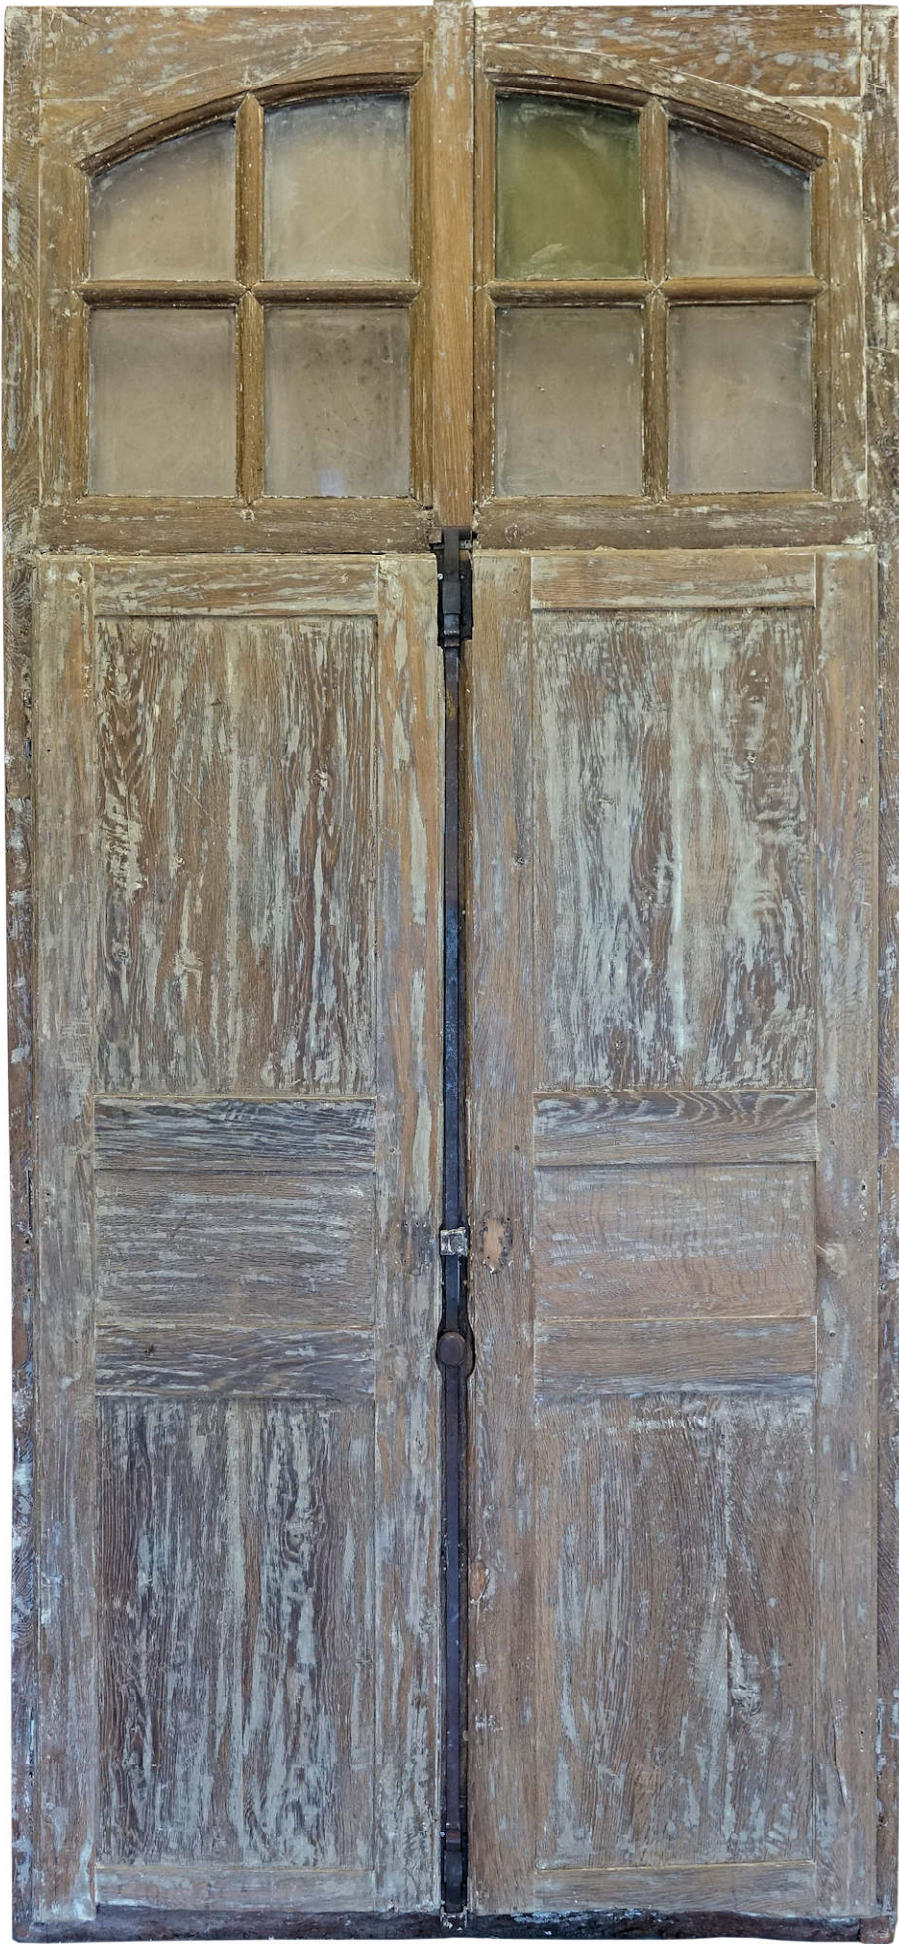
Fig. 2.1. Elévation intérieure

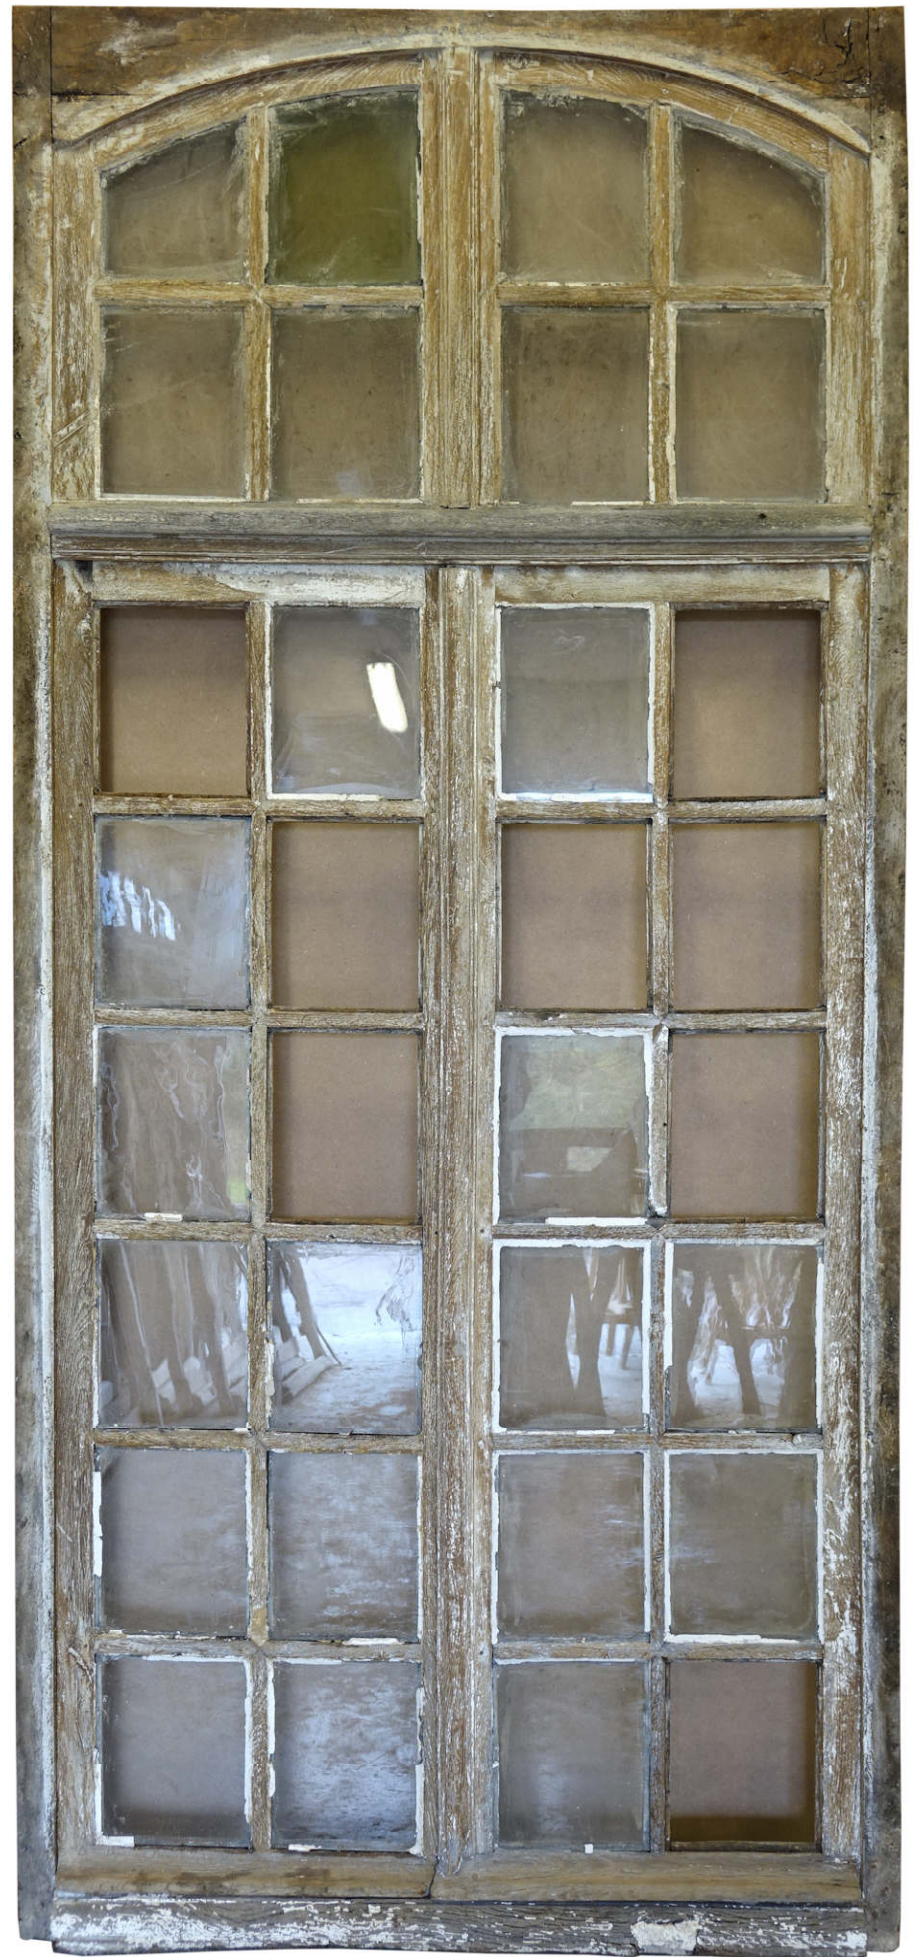
Fig. 2.2. Elévation extérieure

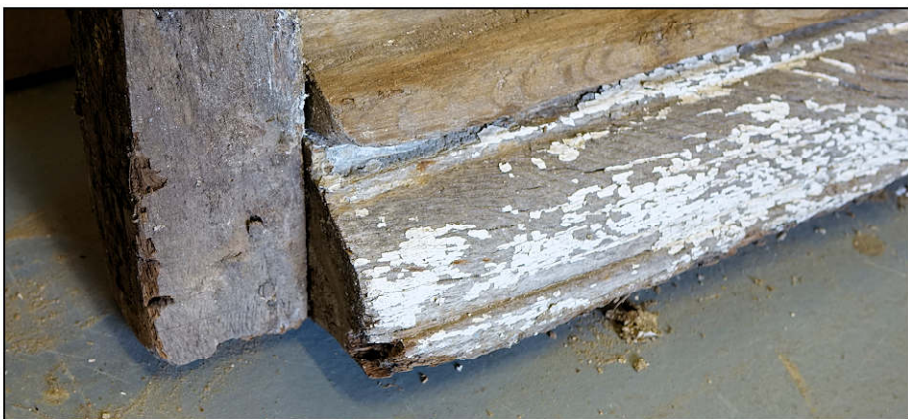
Fig. 2.3. Pièce d'appui

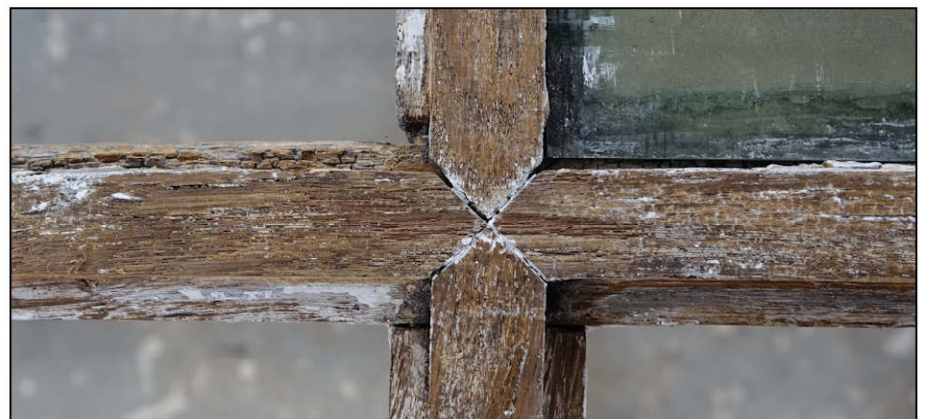
Fig. 2.4. Assemblage des petits-bois
