| MAGNY-EN-BESSIN (Calvados) | Planche n°6 - Croisée / type 3 | | |
| Château | A. TIERCELIN | 2016 | Etude n°14018 |

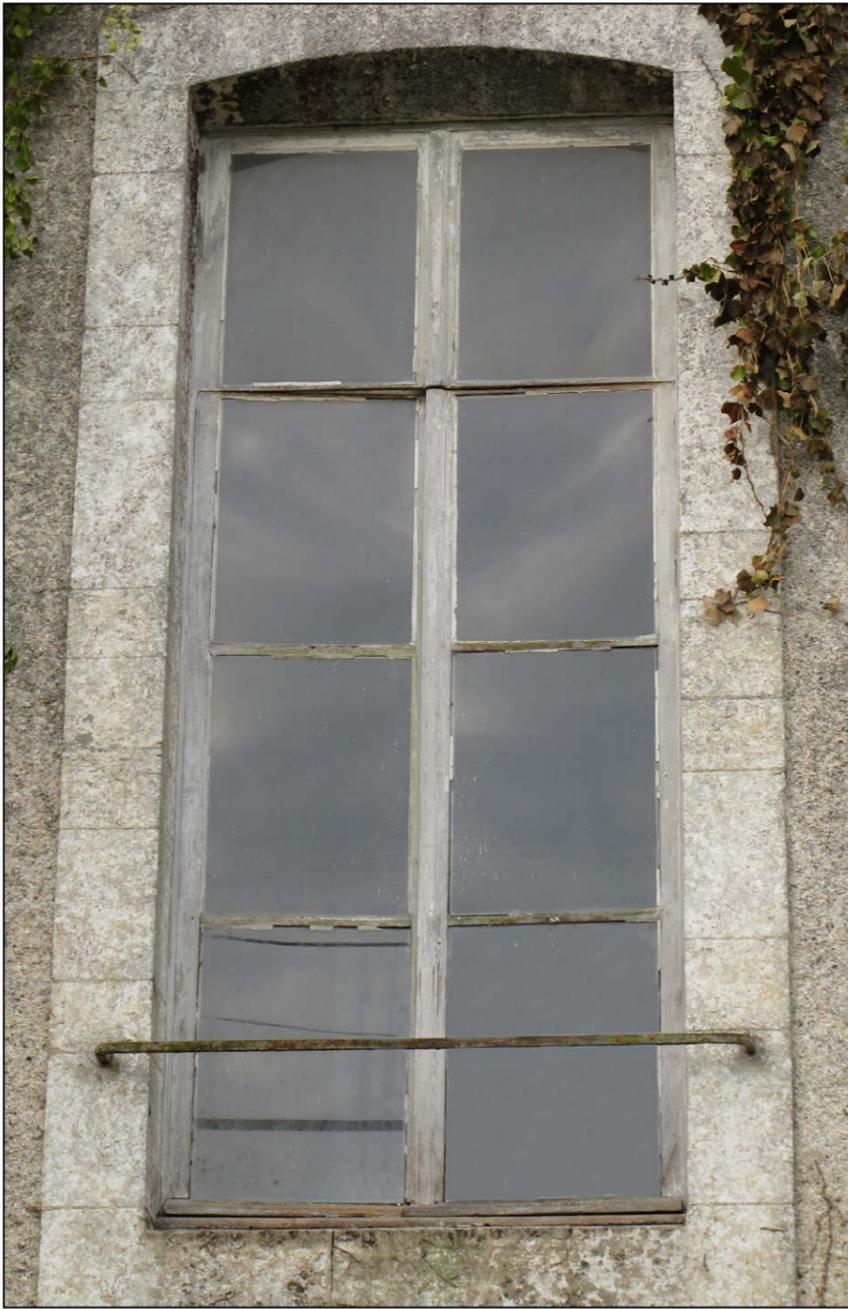
Fig. 6.1. Élévation extérieure

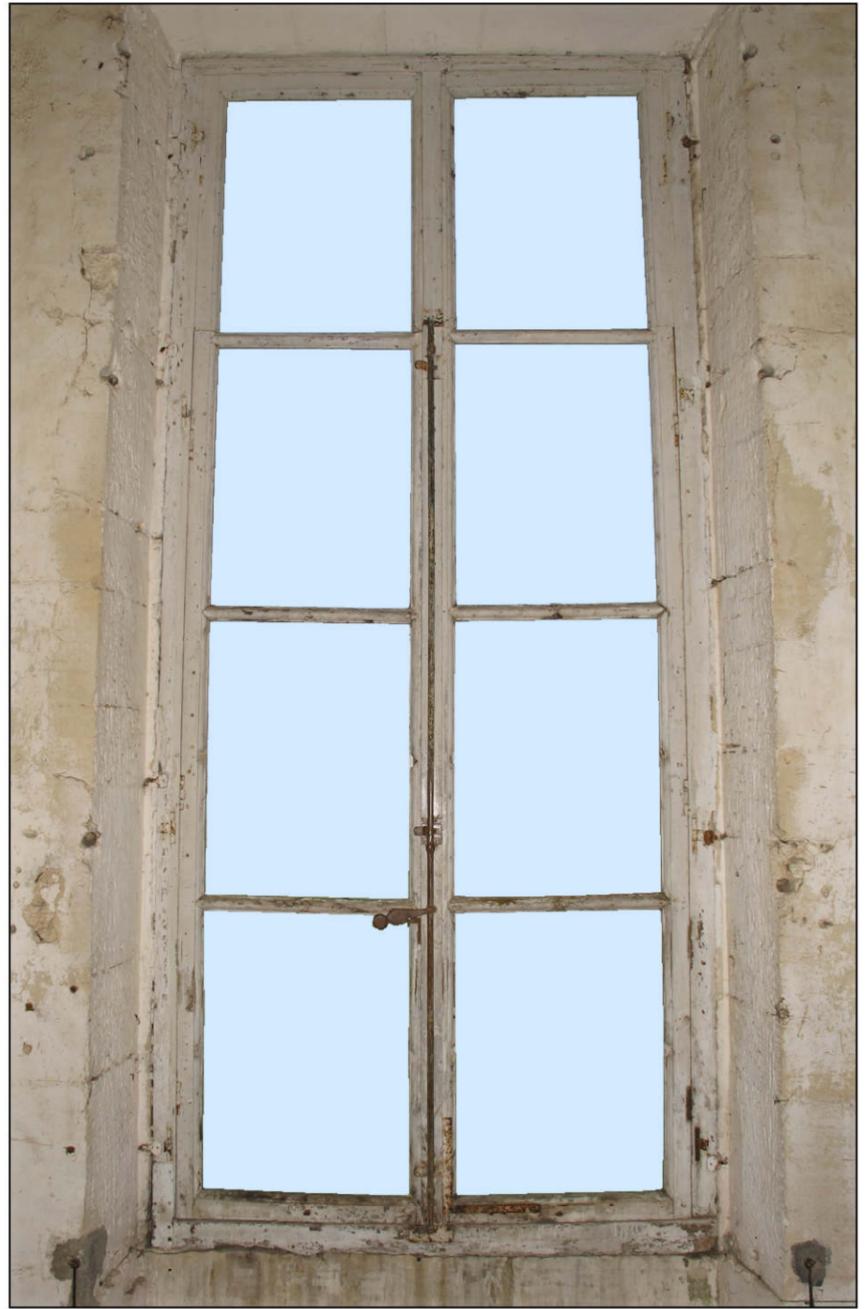
Fig. 6.2. Élévation intérieure

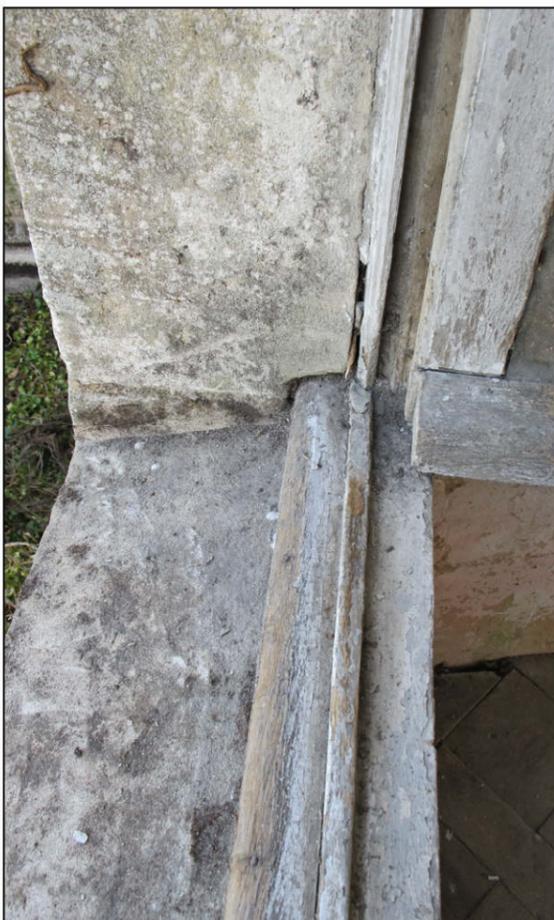
Fig. 6.3. Pièce d'appui

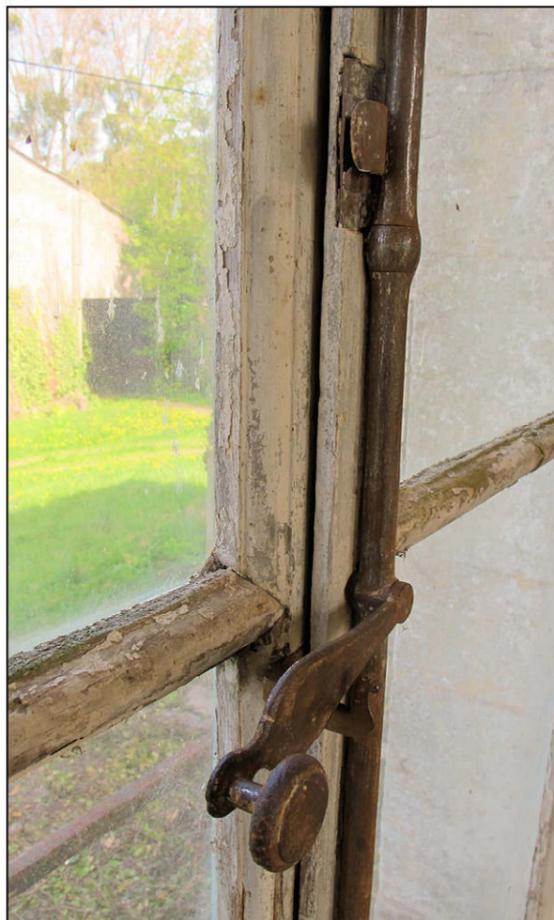
Fig. 6.4. Espagnolette

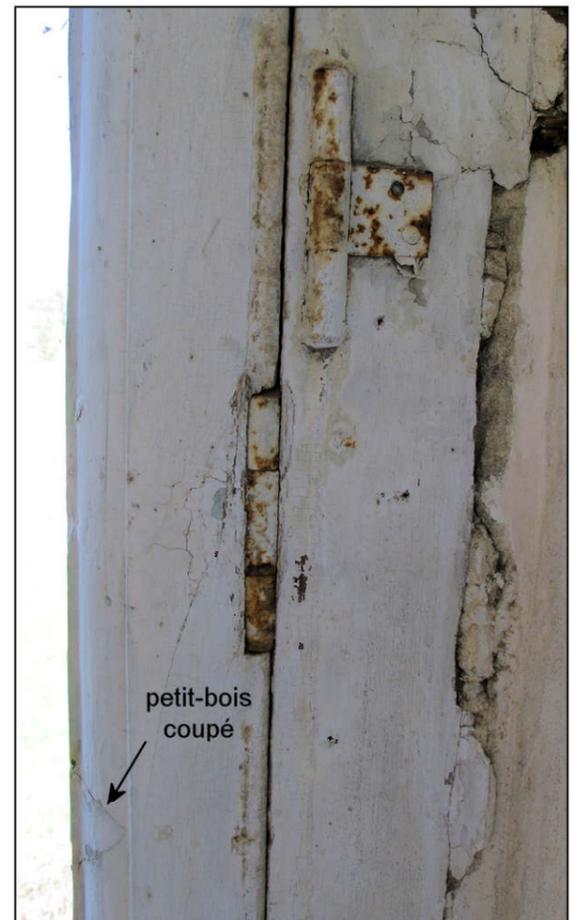
Fig. 6.5. Fiches (vantail vitré et volet)
