Planche n°3 - Croisée en plein-cintre

Etude n°14017

MEZIDON-CANON (Calvados)

Château de Canon

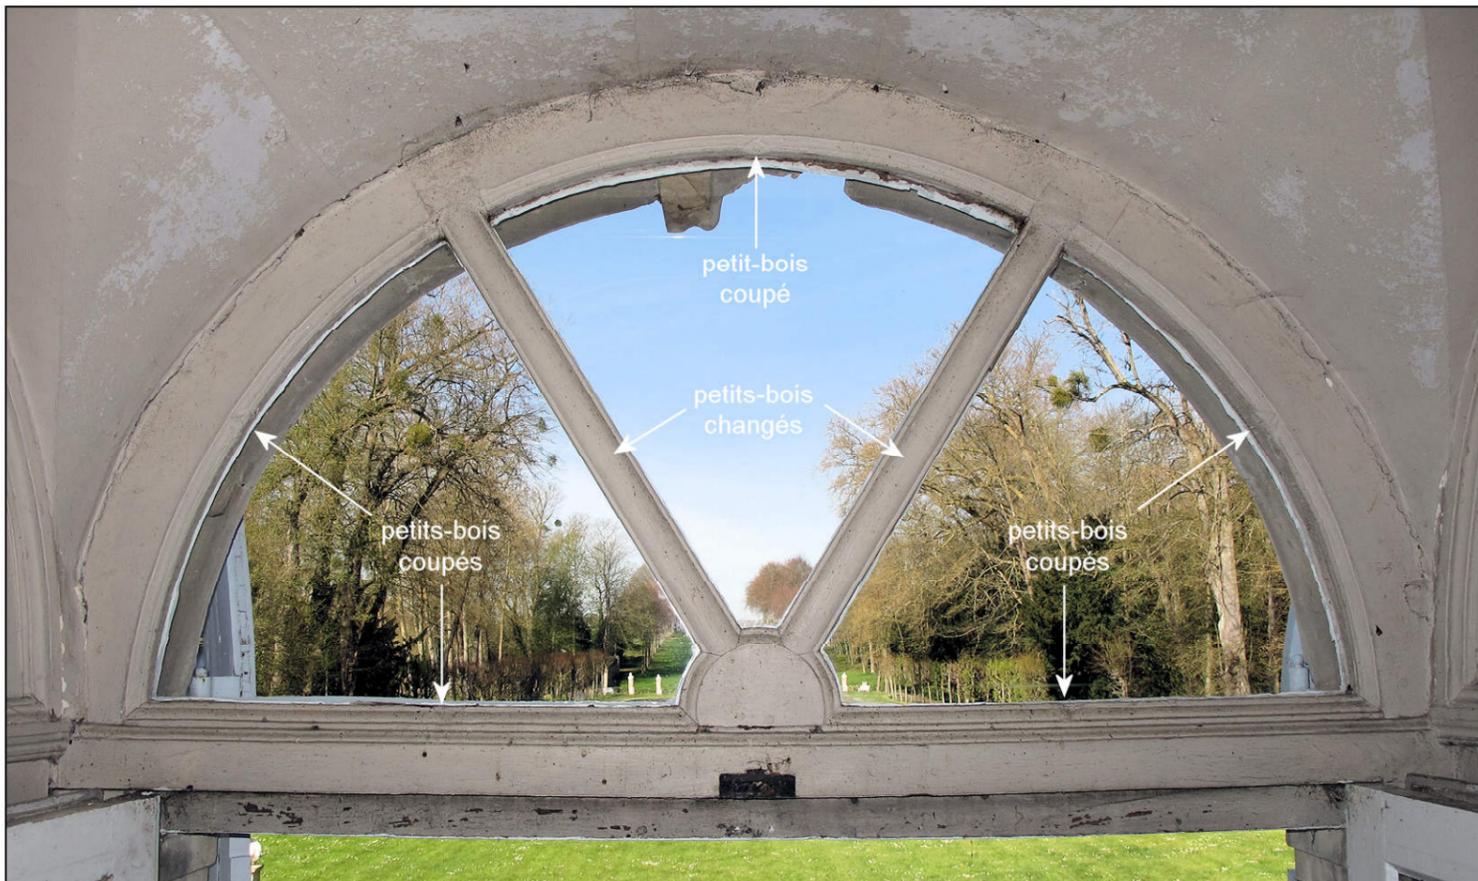
Fig. 3.1. Châssis d'imposte en éventail

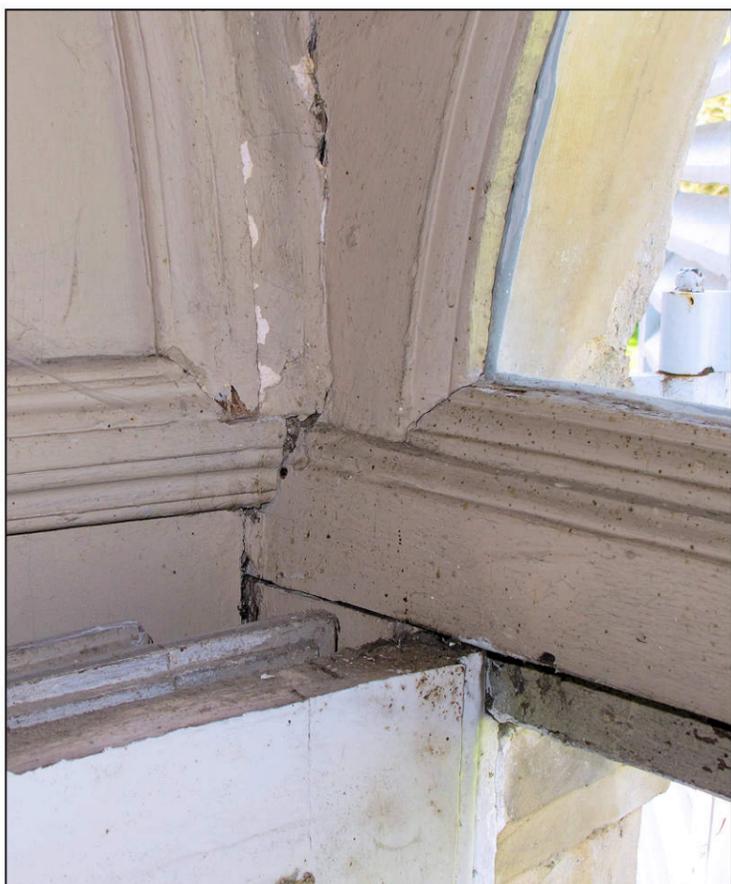
Fig. 3.2. Assemblage de la traverse d'imposte

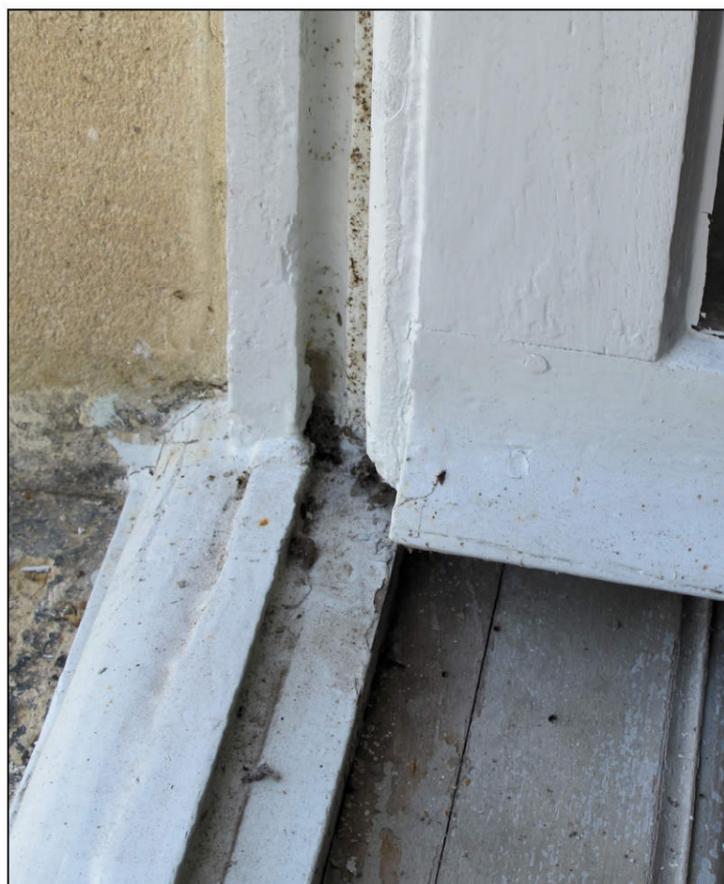
Fig. 3.3. Pièce d'appui et jet d'eau

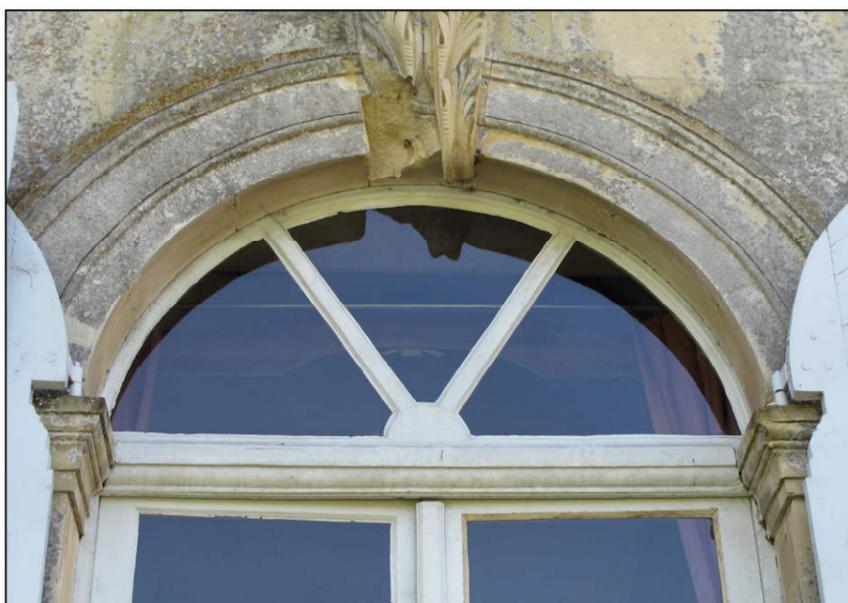
Fig. 3.4. Châssis d'imposte

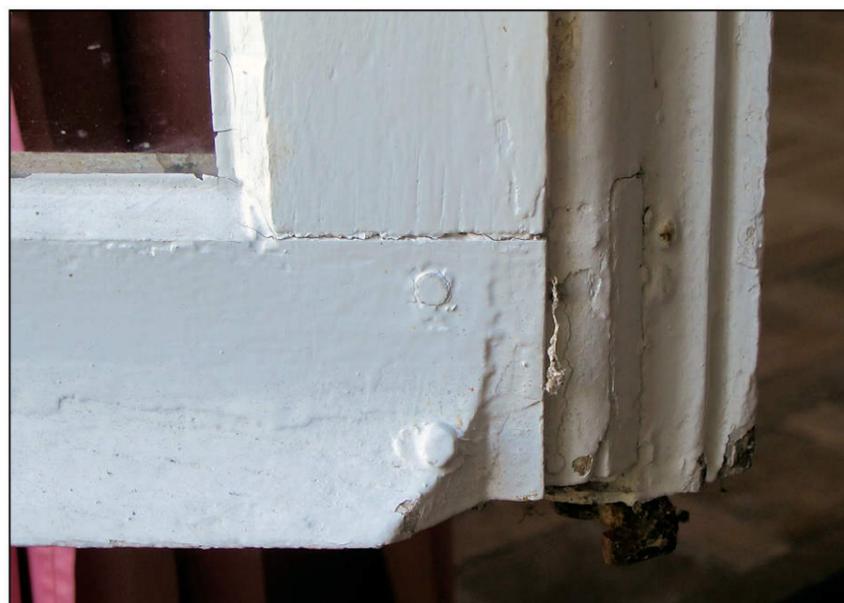
Fig. 3.5. Jet d'eau et battant à doucine
