REVEILLON (Orne)	Planche n°3 - Demi-croisée		
Manoir des Rosiers	A. TIERCELIN	2010	Etude n°61004

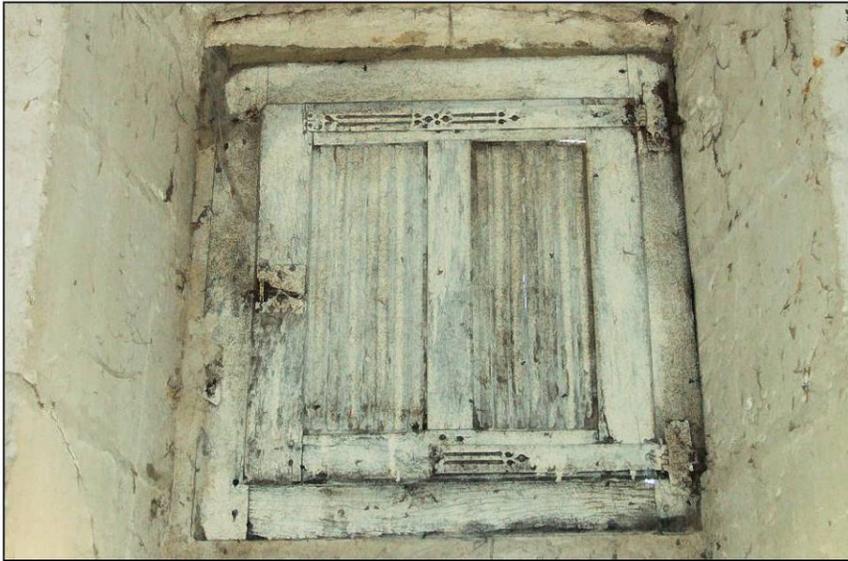
Fig. 3.1. Elévation intérieure

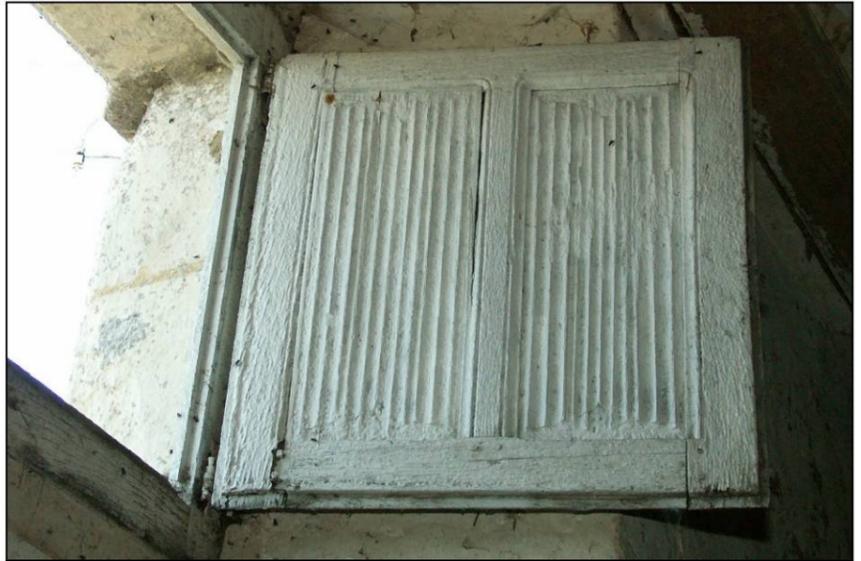
Fig. 3.2. Elévation extérieure

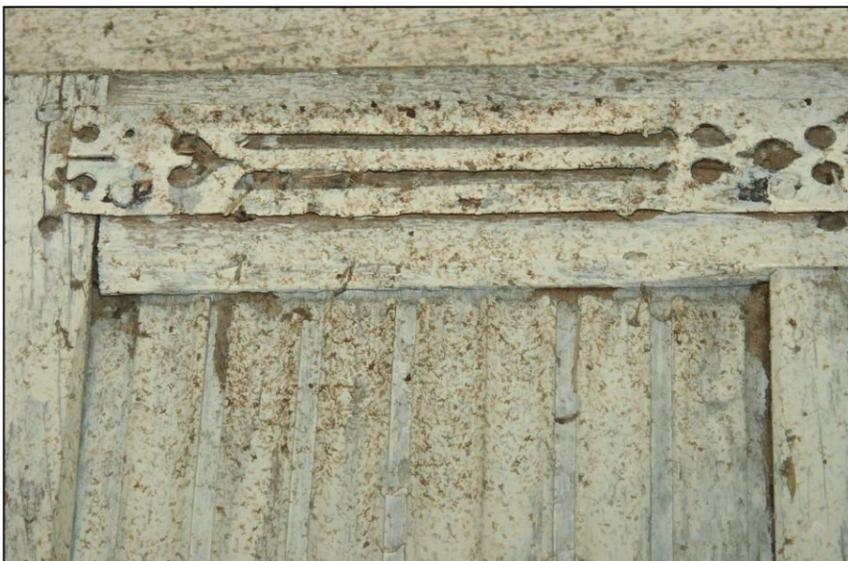
Fig. 3.3. Penture et plis de serviette

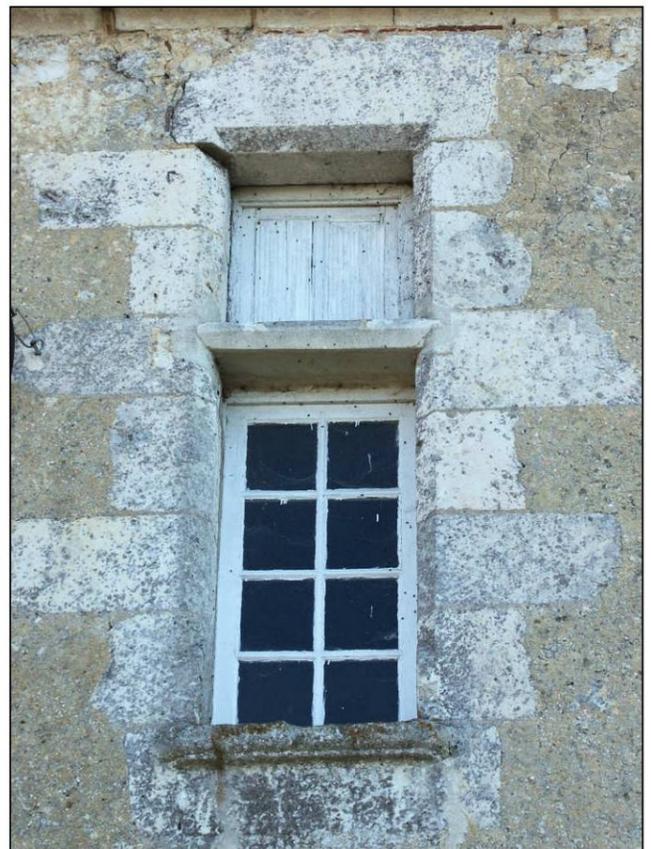
Fig. 3.4. Demi-croisée

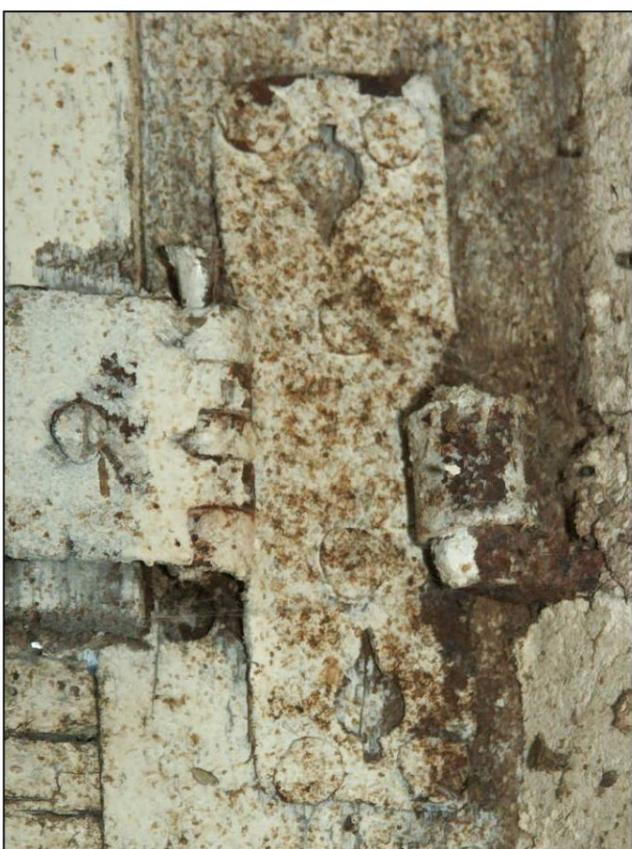
Fig. 3.5. Penture à charnière

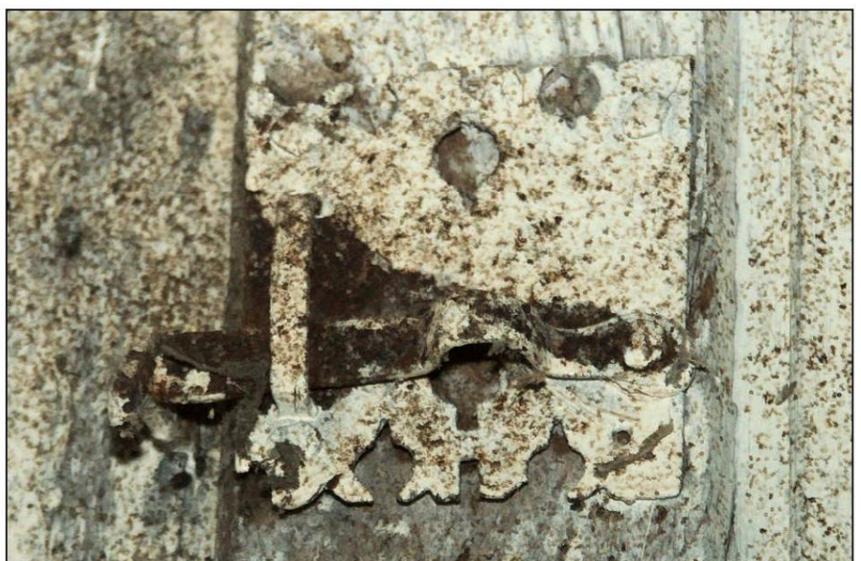
Fig. 3.6. Loquet
