ST-BRICE-EN-COGLES (35)		
Château du Rocher-Portail		
Planche n°4 - Croisée type 1		
A. TIERCELIN	2016	Etude n°35009

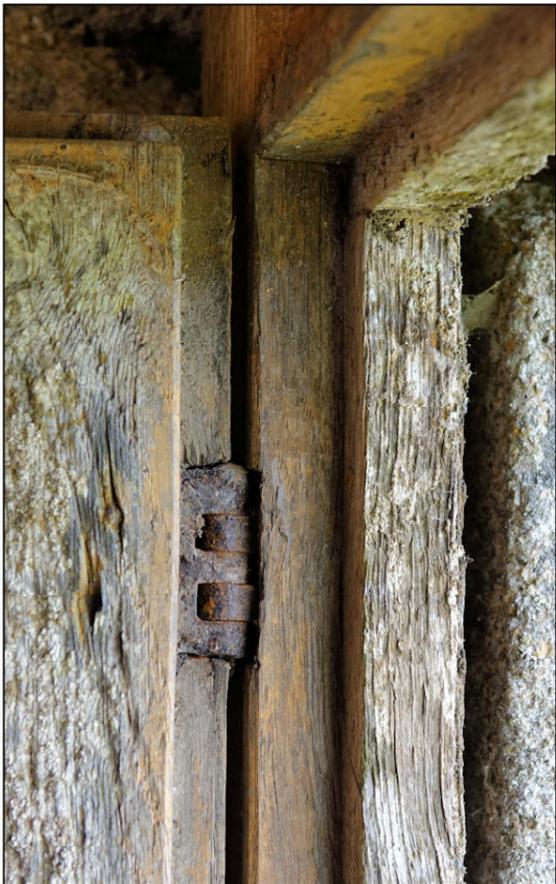
Fig. 4.4. Fiche et traces de peinture extérieure

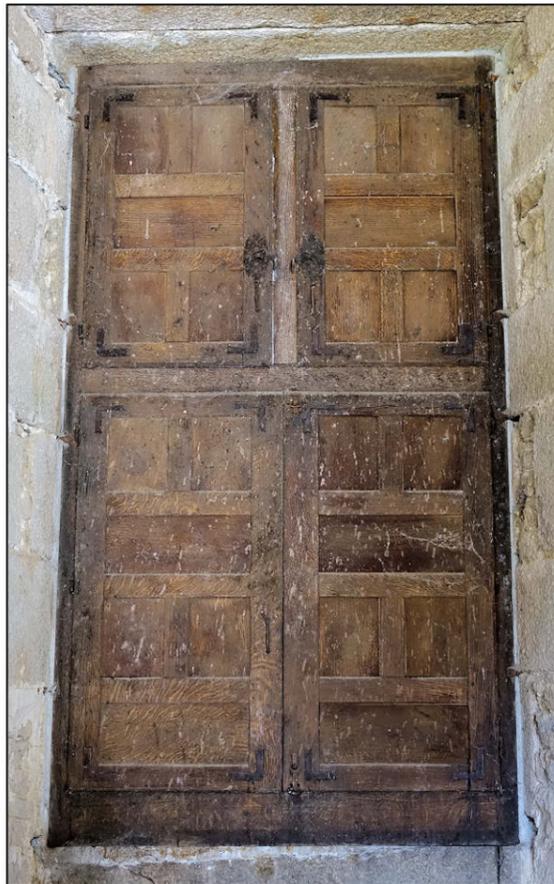
Fig. 4.5. Croisée restituée

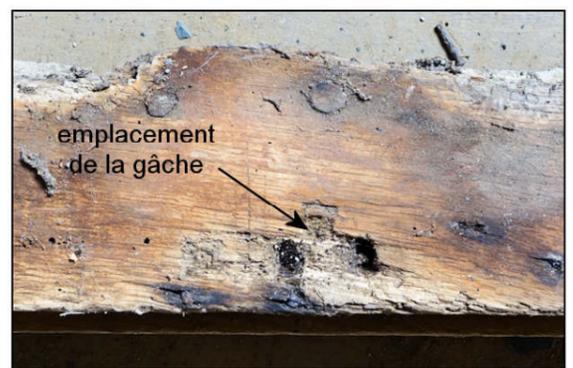
Fig. 4.7. Croisillon (empreinte de la gâche)

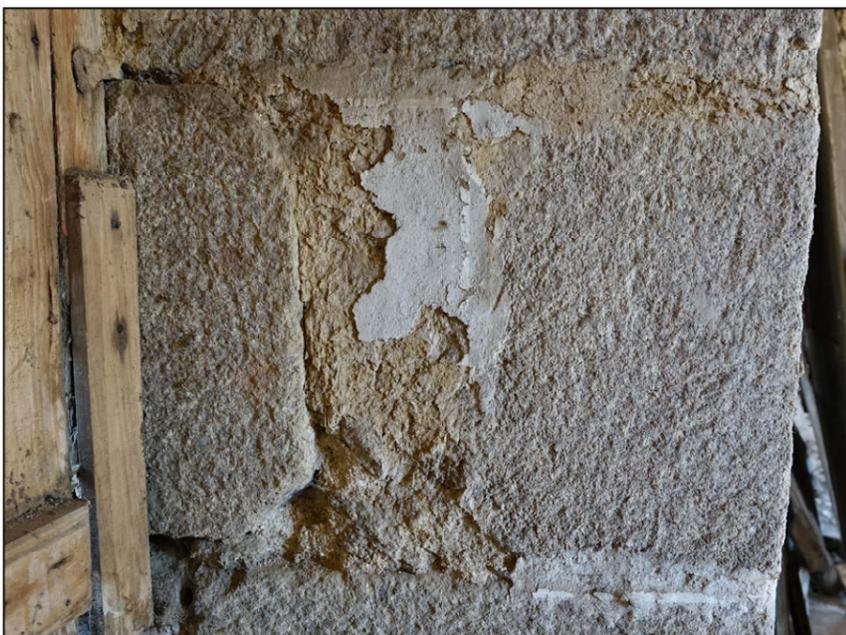
Fig. 4.8. Décor de fausses pierres
